GØDNINGSULYKKE, FREDERICIA HAVN

Vurdering af undersøgelsesrapport

Gødningsulykke, Fredericia Havn
Vurdering af undersøgelsesrapport
Fredericia Kommune

Projekt nr. 227372
Dokument nr. 1223156407
Version 1
Udarbejdet af NLS/ABI/JAD/MKN
Kontrolleret af JAF
Godkendt af SJE

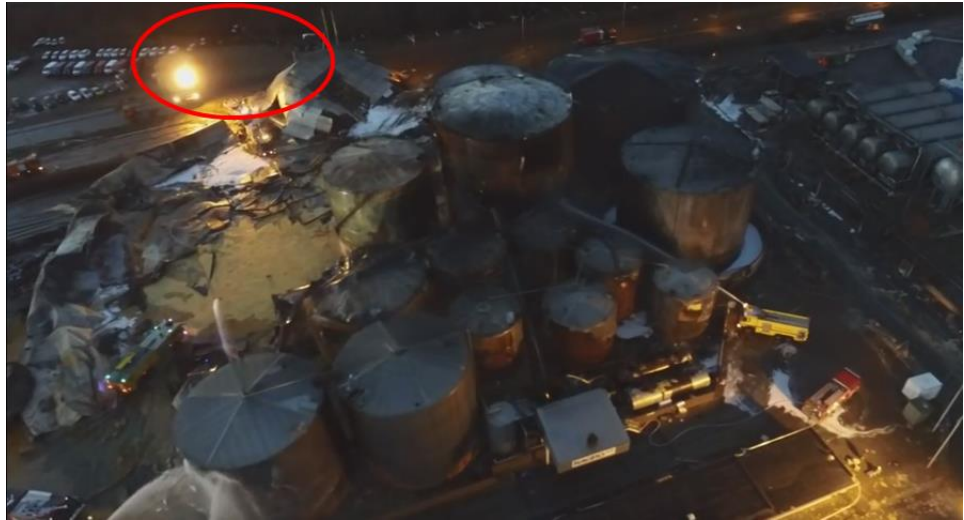
En dronevideo optaget under slukningsarbejdet /3/ viser, at rækken af parkerede biler ved Autohuset Vestergaard A/S nordvest for tank 7 er brudt, og nogle biler er skubbet op ad volden mod jernbanen (Figur 3).

Figur 3: Rækken af parkerede biler er brudt ved Autohuset Vestergaard A/S (rød markering). Dronevideo optaget under slukningsarbejdet. /3/

Den brudte bilrække indikerer, at gødningsvand ved udslippet er strømmet fra tank 7 i denne retning (NNV), men ikke strømmet med samme kraft til området umiddelbart vest for (NV), hvor de parkerede biler ikke blev skubbet væk fra deres oprindelige stilling. Afstanden fra tank 7 til den brudte række af biler ved volden til jernbanen er ca. 100 m i fugleflugt.

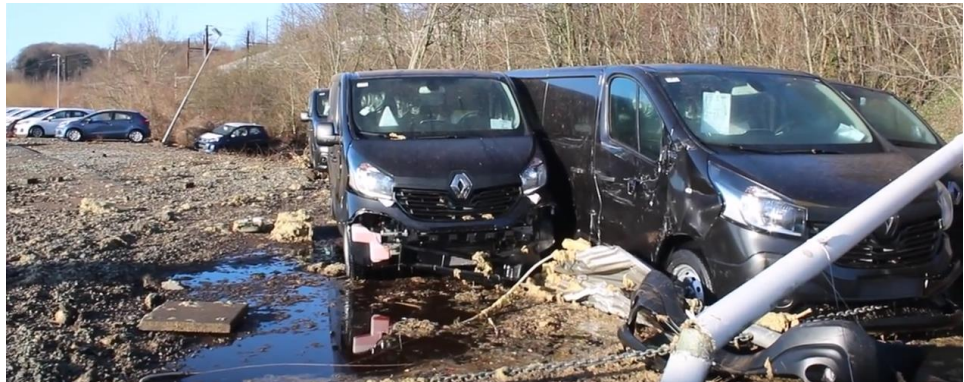
Endvidere er en af de tre flagstænger, der markerer kanten af indkørslen mod øst, knækket. Den brudte bilrække og knækkede flagstang fremgår også af en video taget dagen efter branden /4/ (Figur 4 og Figur 5).

Figur 4: Den brudte række af parkerede biler ved Autohuset Vestergaard A/S (flagstang i forgrunden). Video optaget dagen efter ulykken /4/

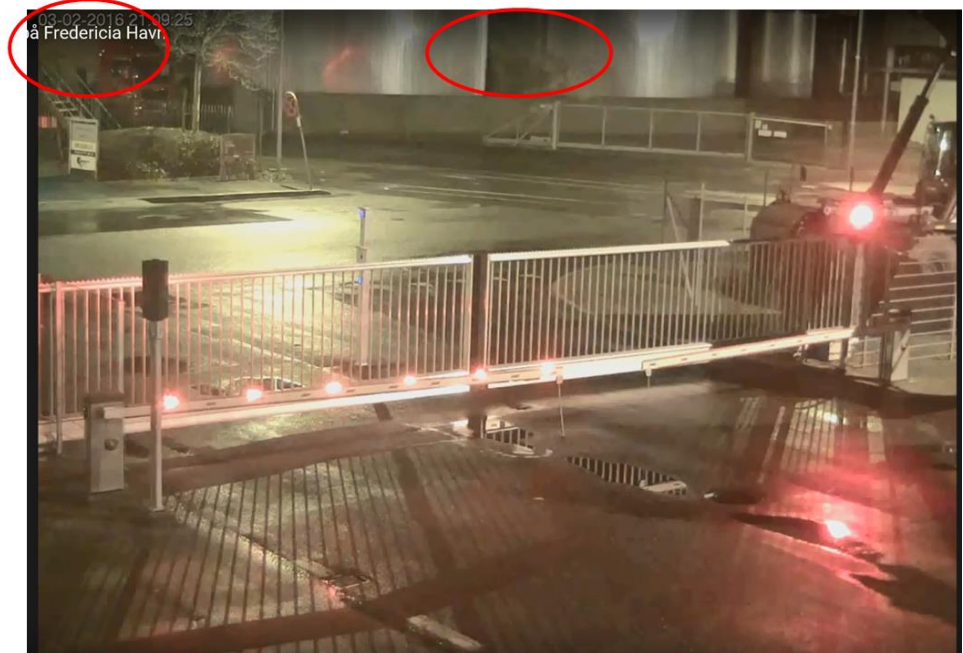
Tanken springer læk og gødningsvand fra lækken spredes momentant i udslipsradius

(Figur 6). Der er tilstrækkelig hastighed og højde på gødningsvandet til at rykke en parkeret lastbil syd/sydøst for tanken fremad.

Figur 7: Onsdag den 3. februar 2016 kl. 21:09:25. Tanken springer læk og gødningsvandet flytter lastbil (rød markering til venstre). Der er stor højde på udstrømningen (rød markering til højre)/2/

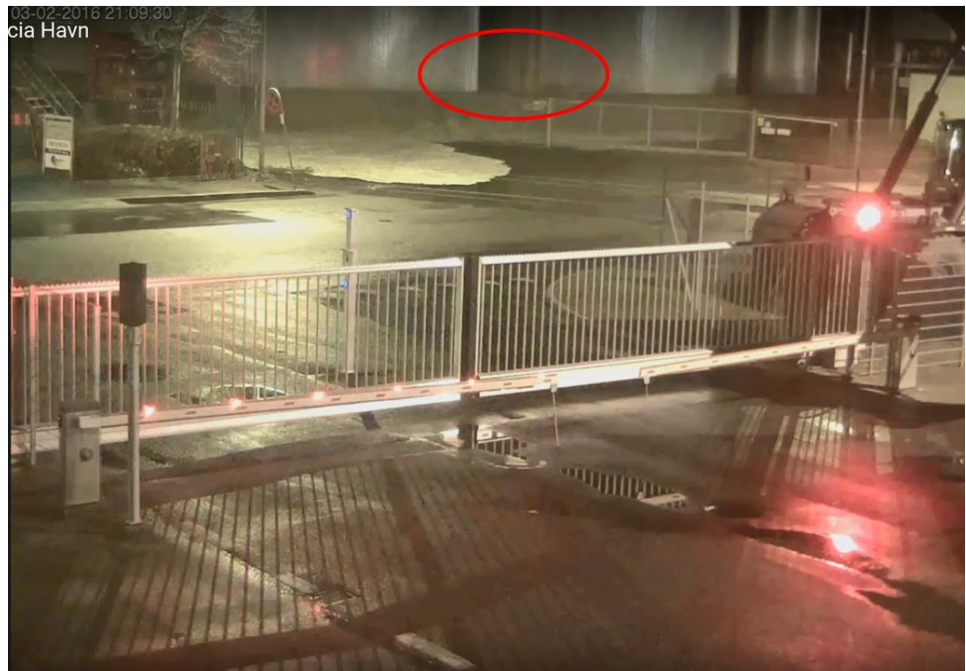
Den momentane udledning fra tank 7 er aftaget, og gødningsvandets afstrømning er nu domineret af gravitationsstrømning via terræn i retning mod øst/sydøst langs tankgraven og jernbanen. Der ses stadig skvulp over tankgravens mur.

Figur 8: Onsdag den 3. februar 2016 kl. 21:09:30. Gravitationsstrømning via terræn langs tankgravens mur. Der er stadig skvulp over muren (rød markering) /2/

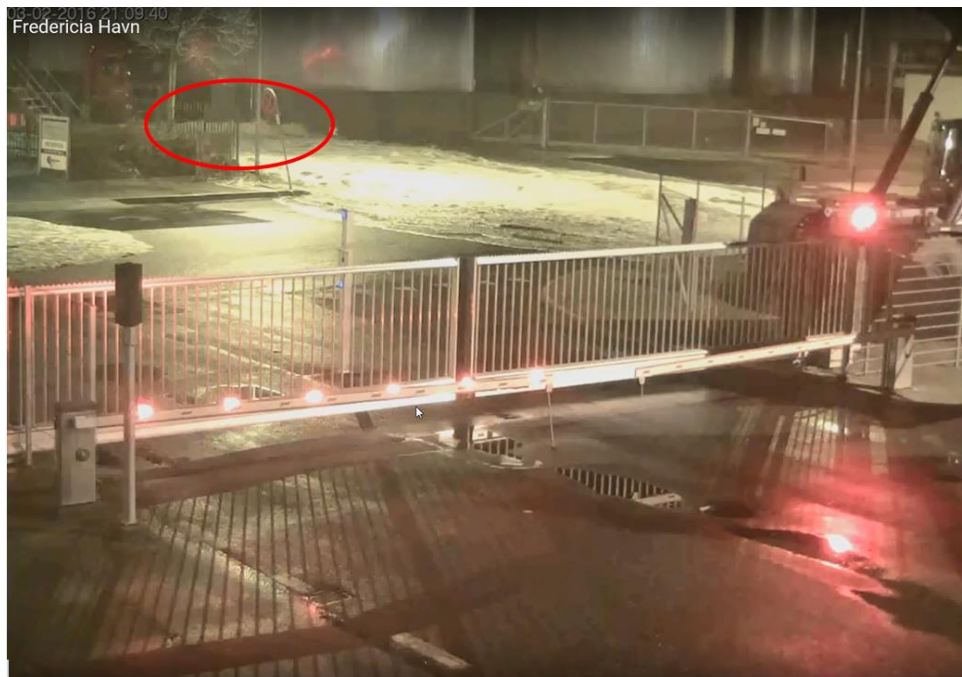
En bølge af gødningsvand på ca. 0,4-0,5 m's højde over terræn kommer strømmende mod øst/sydøst langs tankgraven. Denne bølge er tilbageskylsbølgen fra udslippet mod NNV, dvs. gødningsvand udledt mod NNV har ramt jernbanevolden og skylles retur.

Figur 9: Onsdag den 3. februar 2016 kl. 21:09:40. En bølge af gødningsvand strømmer mod øst/sydøst (rød markering). Bølgen repræsenterer tilbageskyl fra den bølge, som bredte sig mod nord til jernbanevolden /2/

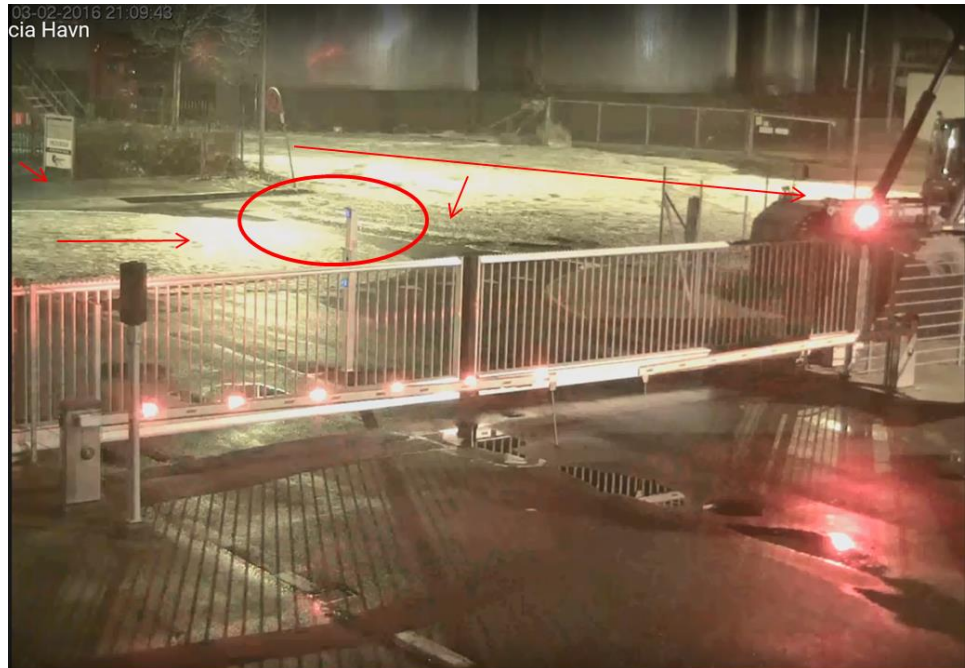
Gødningsvand fra vest og nord løber sammen på Møllebugtvej og strømmer øst mod havnen på/langs jernbanen og Nordkajen.

Figur 10: Onsdag den 3. februar 2016 kl. 21:09:43. Gødningsvand strømmer i flere retninger (markeret med røde pile) og løber sammen på Møllebugtvej (rød markering) /2/

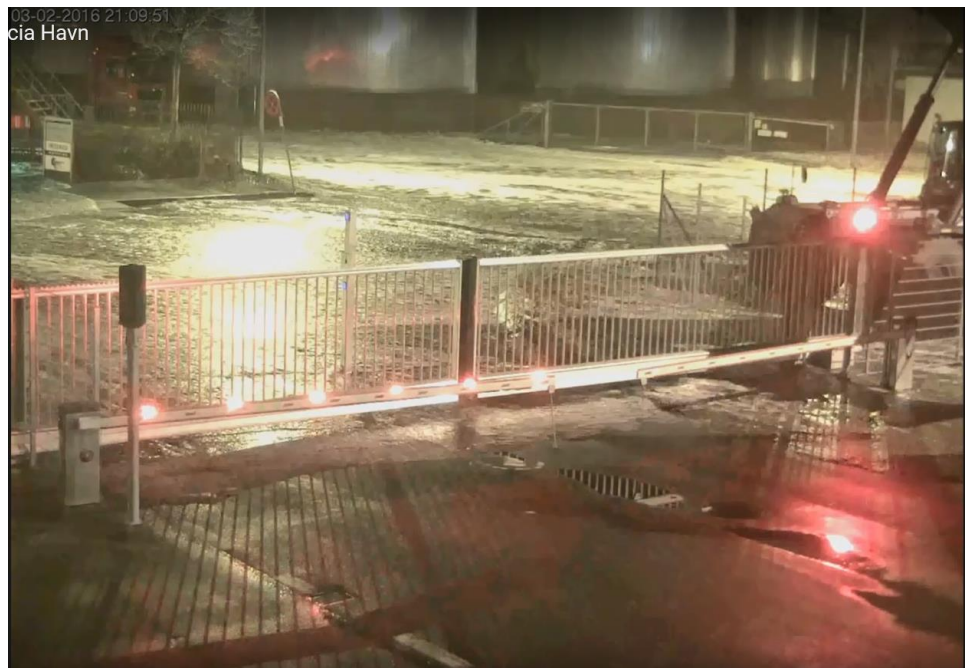
Gødningsvand begynder at strømme mod øst/sydøst til Pakhusvej også. Der ses støt strømning af gødningsvand fra vest og nord med retning mod øst/sydøst ad Pakhusvej, jernbanen og Nordkajen.

Figur 11: Onsdag den 3. februar 2016 kl. 21:09:51. Gødningsvand begynder at strømme mod øst/sydøst til Pakhusvej også. Støt strømning fra vest og nord med retning mod øst/sydøst ad Pakhusvej, jernbanen og Nordkajen /2/

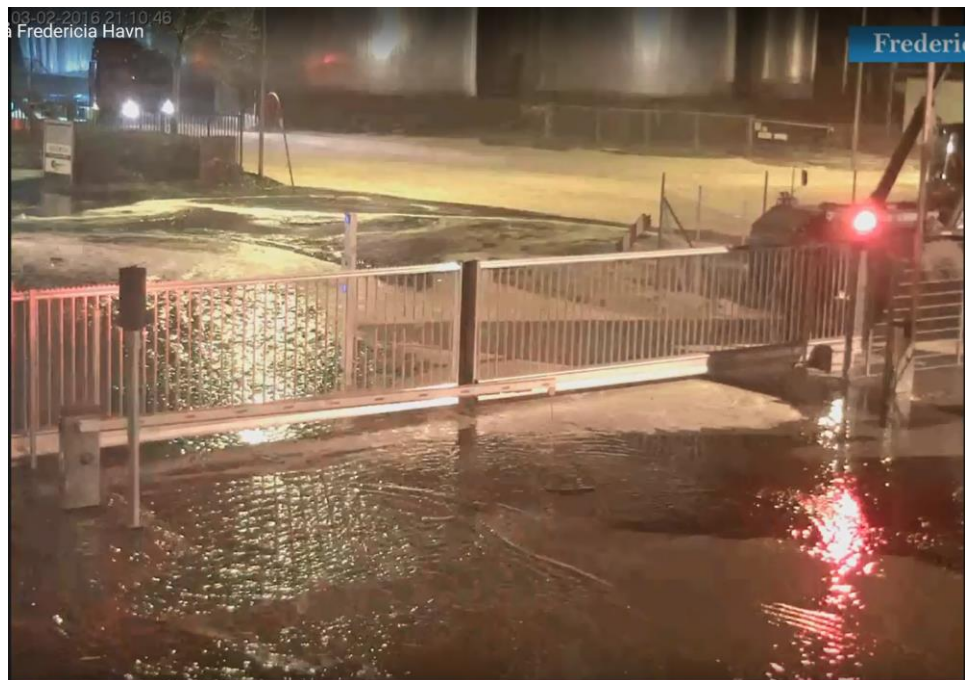
Samme strømningsbillede.

Figur 12: Onsdag den 3. februar 2016 kl. 21:10:46. Samme strømningbillede som Figur 11 /2/

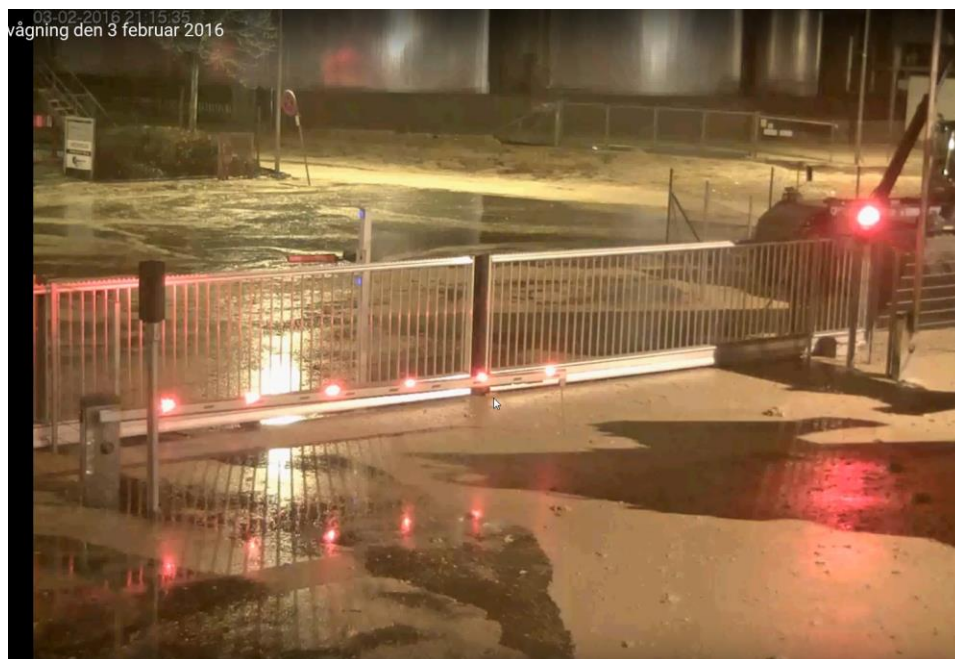
Strømningen ad Pakhusvej aftager i hastighed, fortsat strømning mod Nordkajen. Video slutter 21:34:30 med samme strømningbillede.

Figur 13: Onsdag den 3. februar 2016 kl. 21:15:35. Strømningen ad Pakhusvej aftager i hastighed, fortsat strømning mod Nordkajen /2/

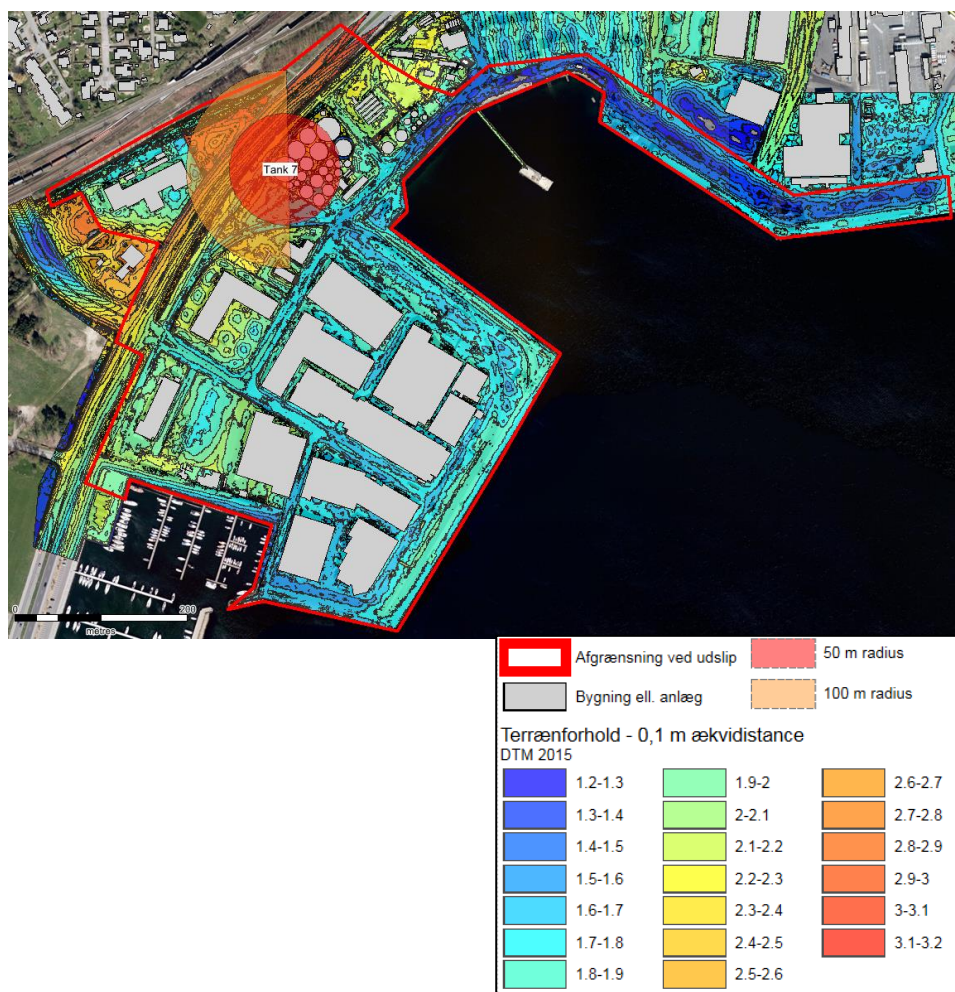
Ud fra hældning på terræn, udslipradius, påvisning af gødningsvand på terræn samt svidning af vegetation, er en omtrentlig afgræsning af udslippet, der er sket i forbindelse med kollapset af tank 7, optegnet med rød på nedenstående Figur 14.

Figur 14: Afgrænsning af spildområde i umiddelbar forlængelse af tankkollaps.

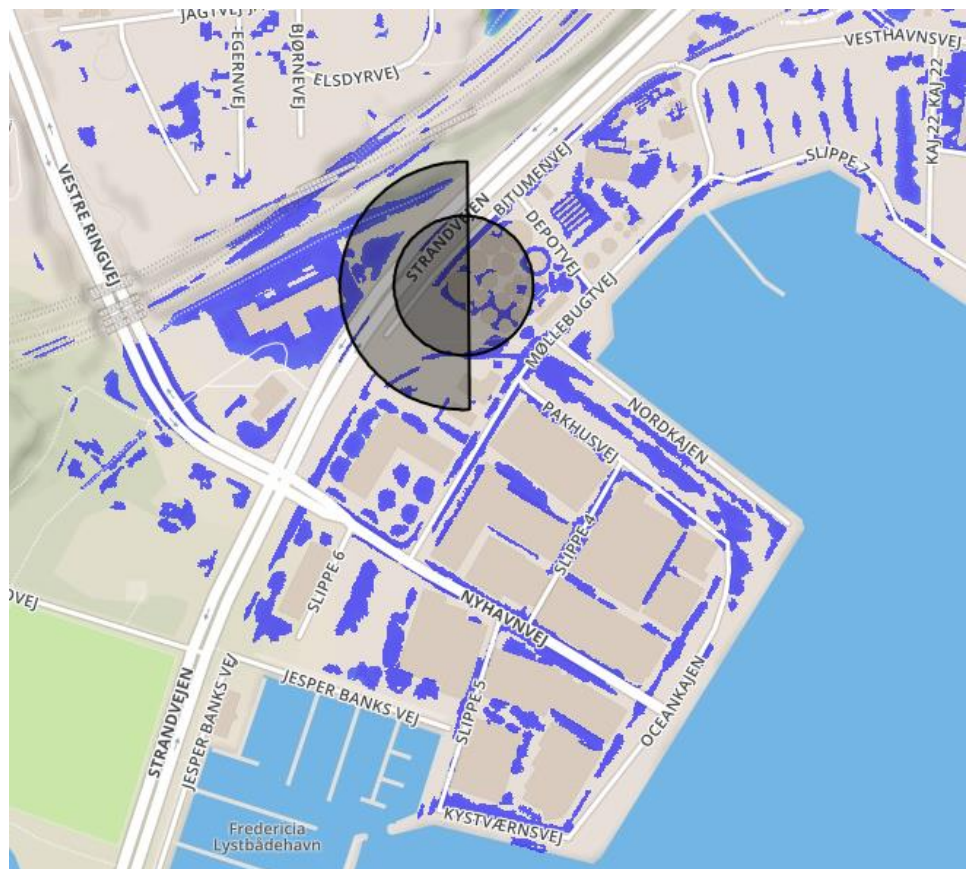
Lavninger i terrænet inden for udslipsradius og/eller i afstrømningsretningen er vist på Figur 16 med blå markering.

Figur 16: Lavninger i terræen, hvor gødningsvand potentielt kan tilbageholdes

Grøften bag og arealet omkring Autohuset Vestergaard A/S er den klart største lavning. Gødningsvand er, som beskrevet i afsnit 2 og 3, i forbindelse med udslippet strømmet til området bag Autohuset, har ramt volden til jernbanen og herefter strømmet tilbage til området langs tankgraven i løbet af ca. 15 sekunder. Fredericia Kommune har dokumenteret en svidningsgrænse op til kote 2,03 m /5/.

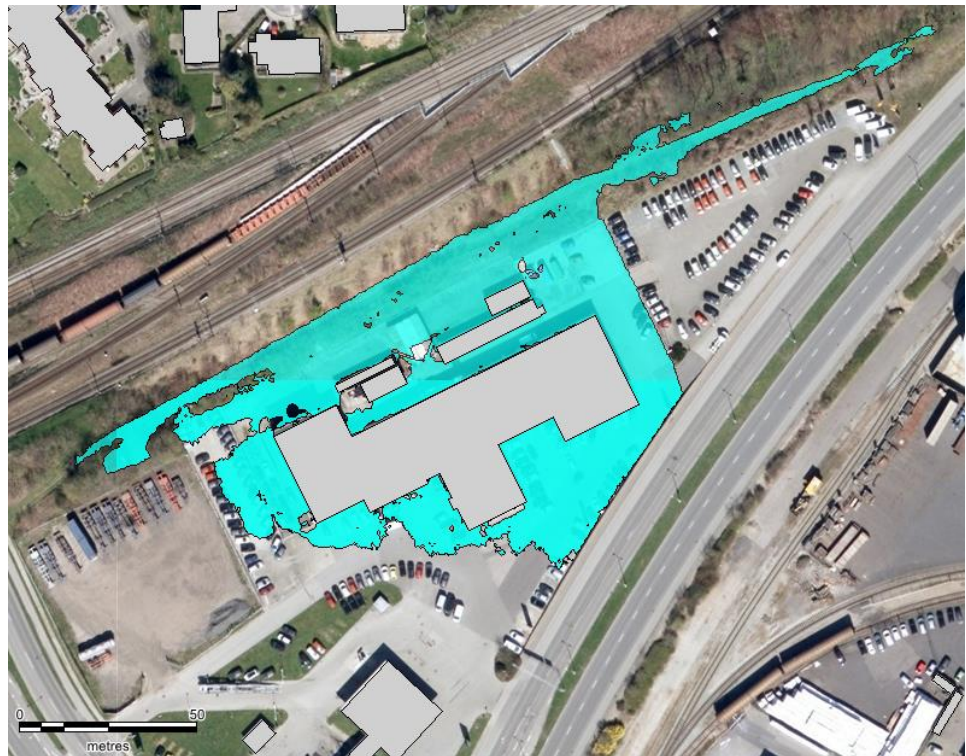
Svidningsgrænsen markerer det område, som har været påvirket af gødningsvand. Udbredelsen af gødningsvand op til kote 2,0 m i området omkring Autohuset Vestergaard A/S kan fastlægges ud fra højdemodellen, og er vist på Figur 17.

Figur 17: Arealet omkring Autohuset Vestergaard A/S op til kote 2,0 m

Der kan i lavningen, såfremt den er fyldt til kote 2,0 m, stå knap 1.000 m³. Opmålingen og volumenberegningen, udført af COWI /1/, giver et gødningsvolumen i grøften på ca. 600 m³. Volumen af grøften må derfor antages at være blevet reduceret med ca. 400 m³ under udslippet som følge af opfyldning med sten, mudder, stabilgrus, biler mm.

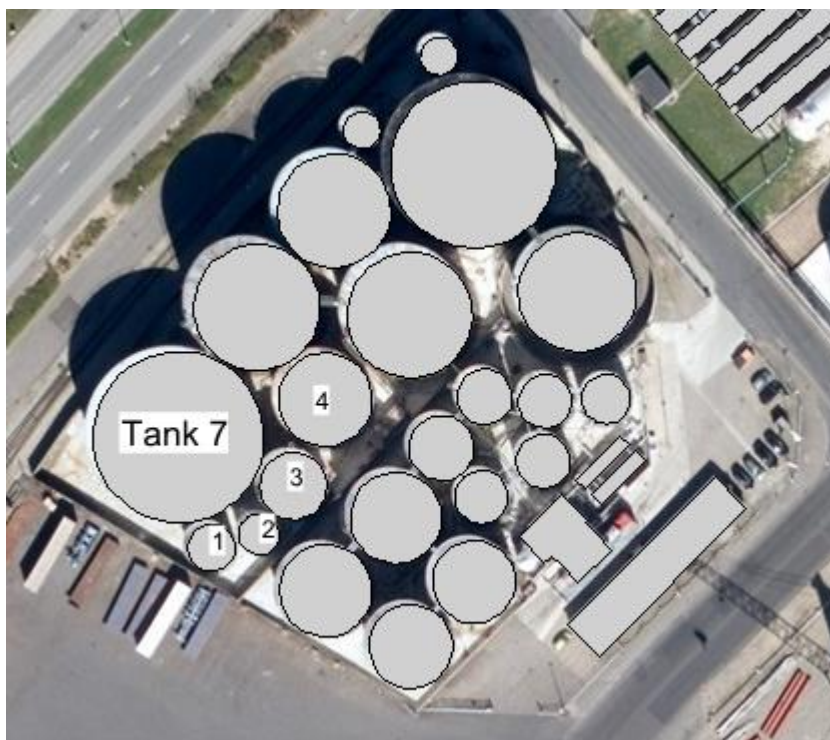
I forbindelse med kollaps af tank 7 som indeholdt ca. 9.500 m³ gødningsvand er fire nabetanke (tank 1-4), der ligeledes indeholdt gødningsvand, blevet beskadiget og har udledt gødningsvand. Der er udledt ca. 4.900 m³ gødningsvand fra tank 1, 2, 3 og 4. Placeringen af de fire tanke ift. tank 7 fremgår af Figur 19.

Figur 19: Tank 1, 2, 3 og 4, der tillige har udledt gødningsvand den 3. februar 2016

De fire tanke er ikke sprunget læk på samme vis som tank 7, men blevet beskadigede ved tank 7s lækage og har derfor formentlig udledt inden for en mindre udslipsradius end tank 7. Da lavninger inkl. tankgrav antages fyldt til maksimal kapacitet med gødningsvand fra tank 7 (som beskrevet ovenfor i afsnit 3) vil gødningsvand fra tankene 1-4 følge strømningsveje i terræn, og ledes til havnebassinet ved udløb markeret på Figur 15.
