Besigtelsesrapport

Besigtigelse mandag d. 24. februar 2014

Anders Billes Vej 24, 7000 Fredericia

Udført for Fredericia Kommune

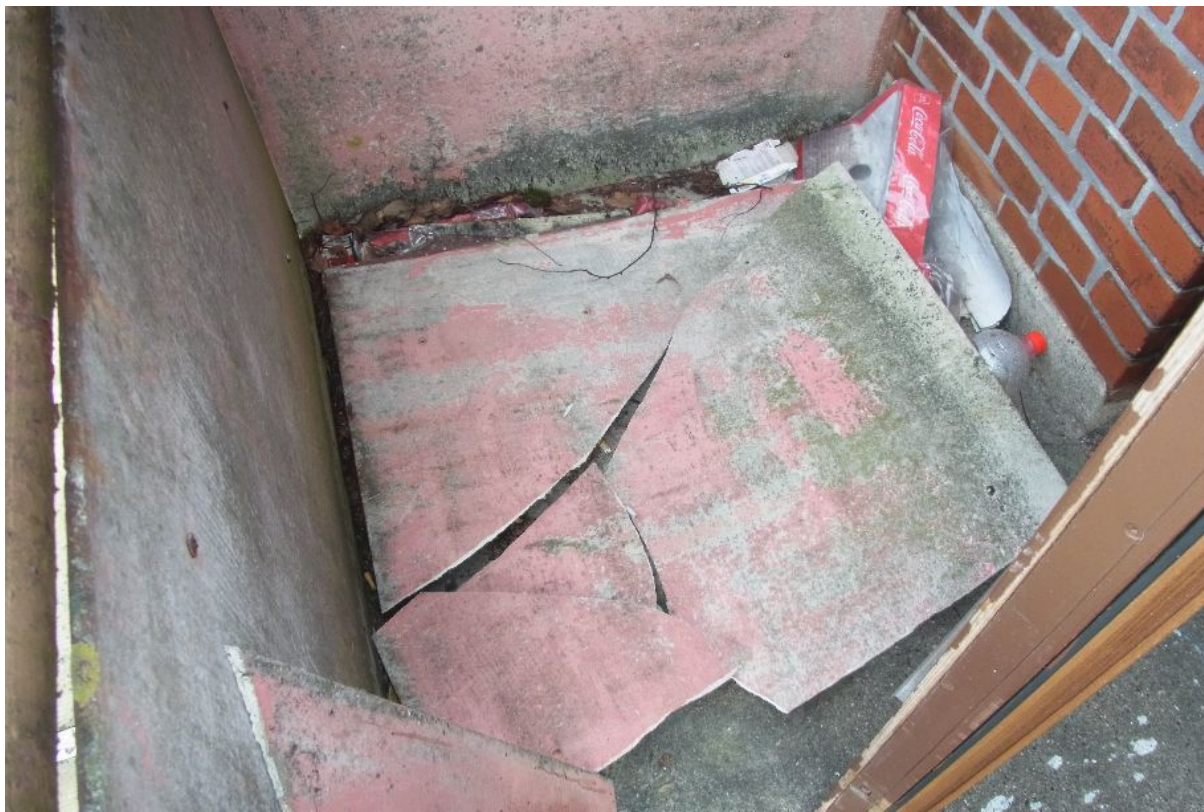
Der registreres brudte asbestplader på matriklen, der ikke er forseget for at hindre spredning af asbeststøv

Brudt asbestplade på altan

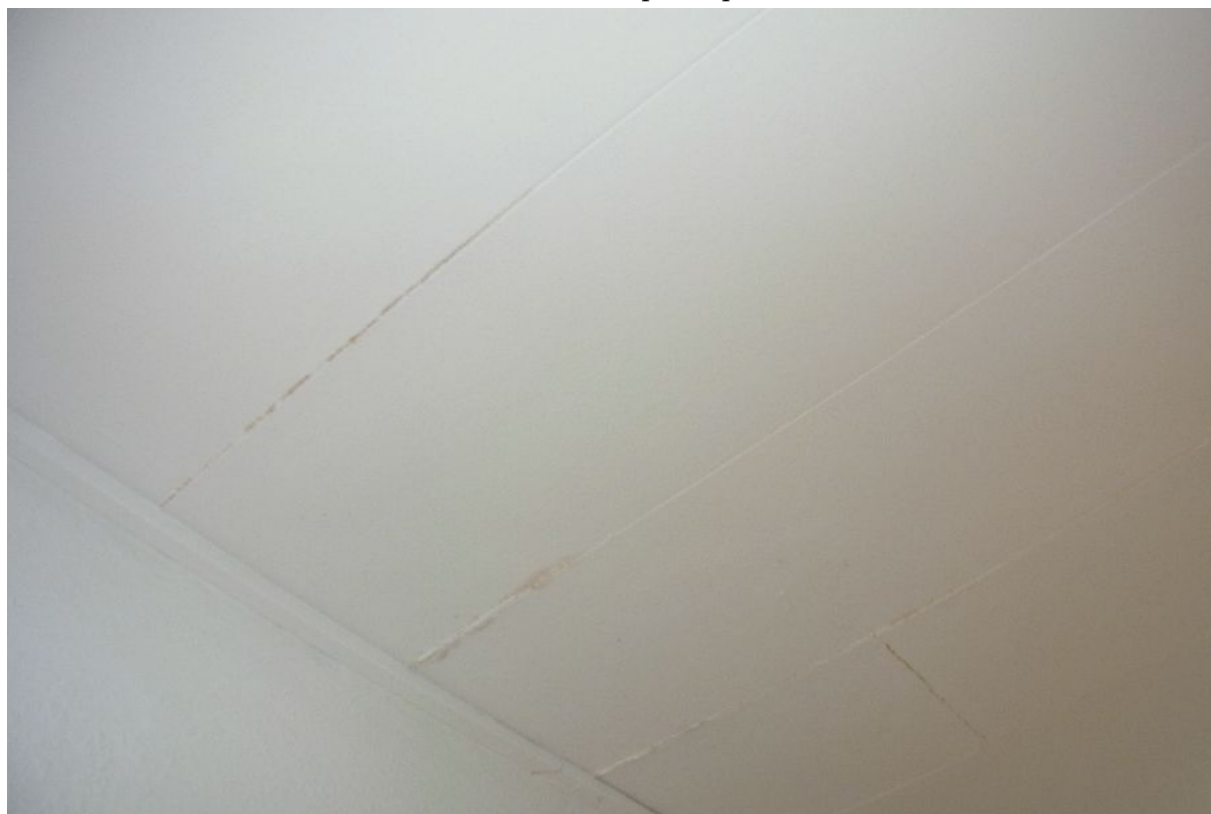
Der kunne ved besigtigelsen konstateres højt fugtindhold i murværk omkring skorsten på 1. sal. Fugtskaden har udviklet mindre misfarvninger i tapet, hvor der blev udtaget aftryksprøve til laboratorieanalyse, der viste begrænset sporeforekomst tilstede ved aftryksstedet. Fugtskaden er tydeligt sket fra tag, da kun øverste del af murværk tilstødende skorsten kan måles opfugtet. Skaden skyldes sandsynligvis utæt inddækning omkring skorsten

Fugtskade omkring skorsten, gang, 1. sal

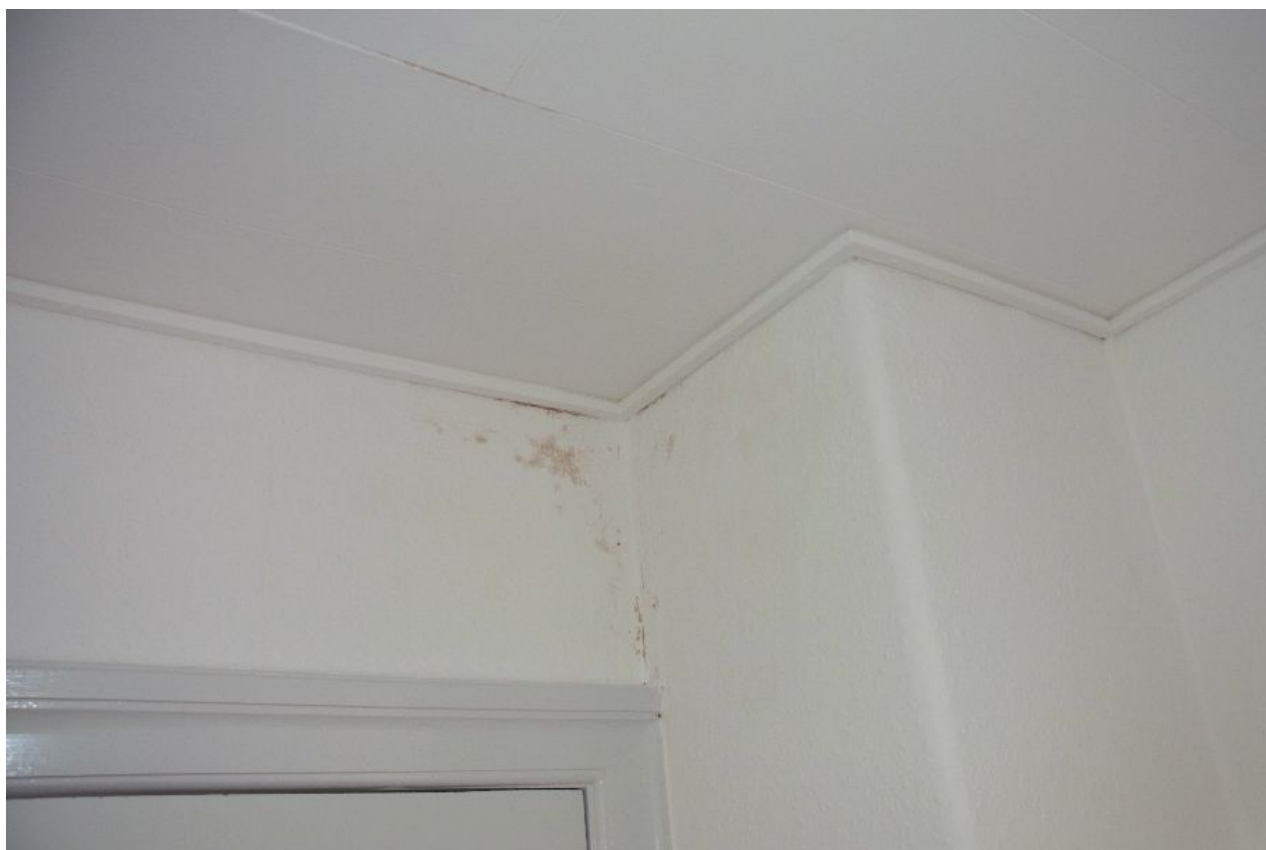
Fugtskade omkring skorsten, værelse, 1. sal – Aftrykssted nr. 1

Prøve nr.	Lokale / Bygningssdel	Konstaterede skimmelsvampe	Antal levedygtige sporer / CFU
1	skorsten 1. sal	Penicillium chrysogenum Penicillium glabrum	2 2 I alt 4 CFU

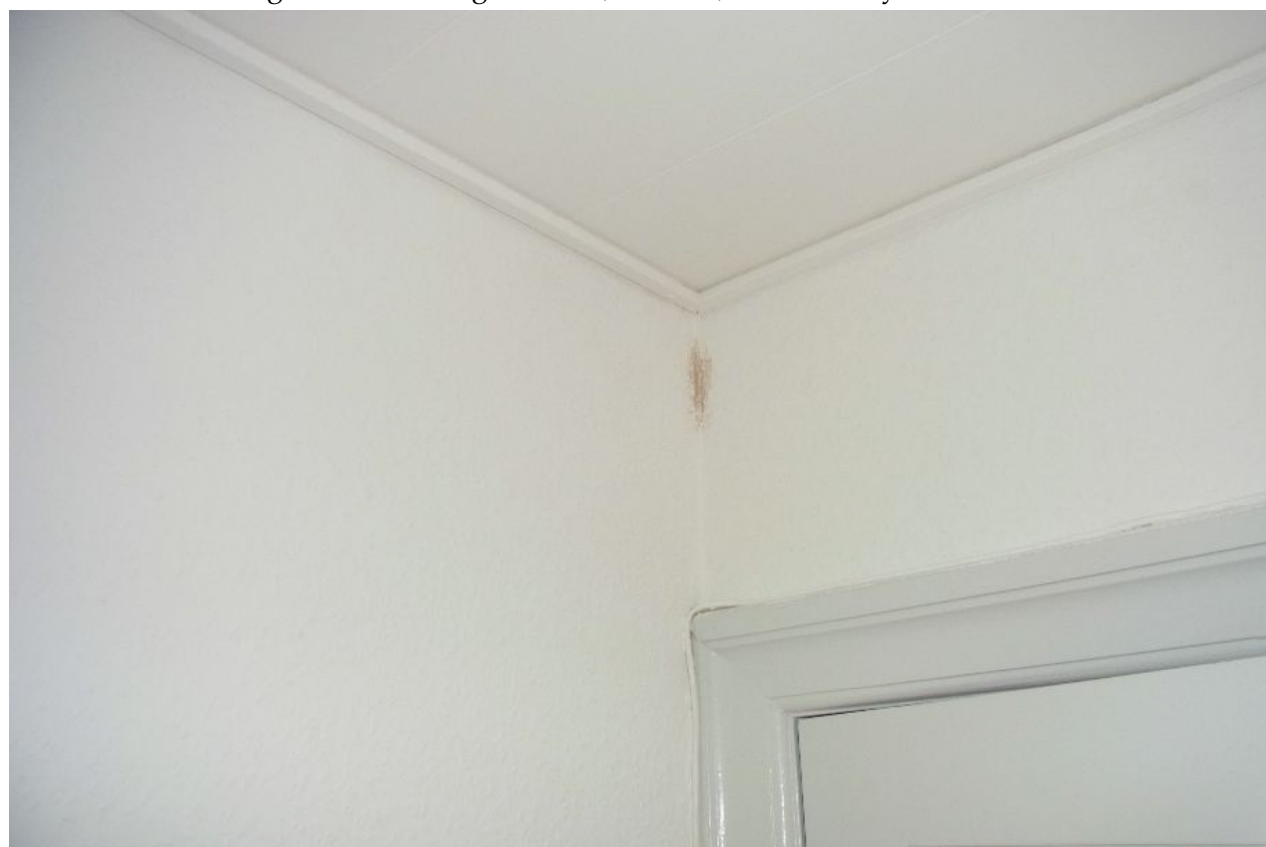
Fugtskade omkring skorsten, værelse, 1. sal

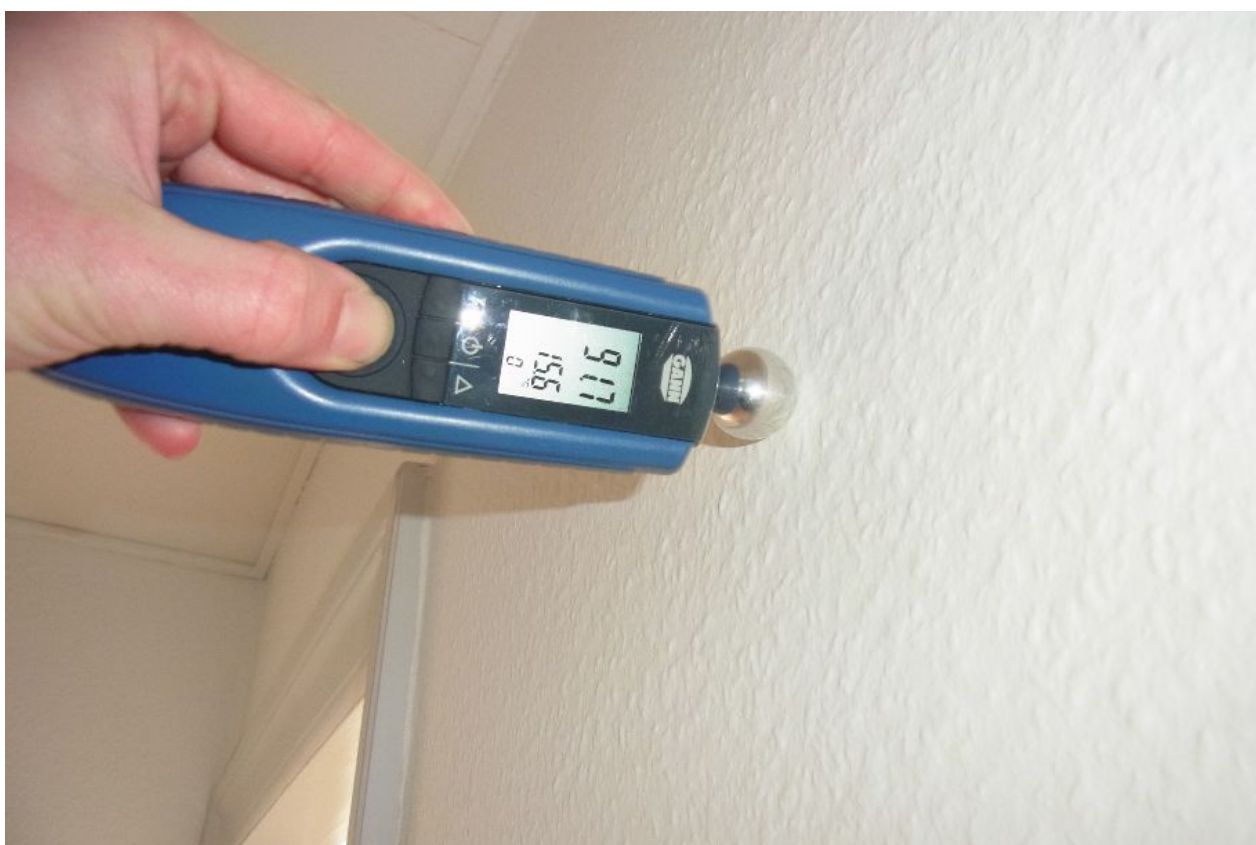
Forhøjet fugtindhold i murværk tilstødende skorsten

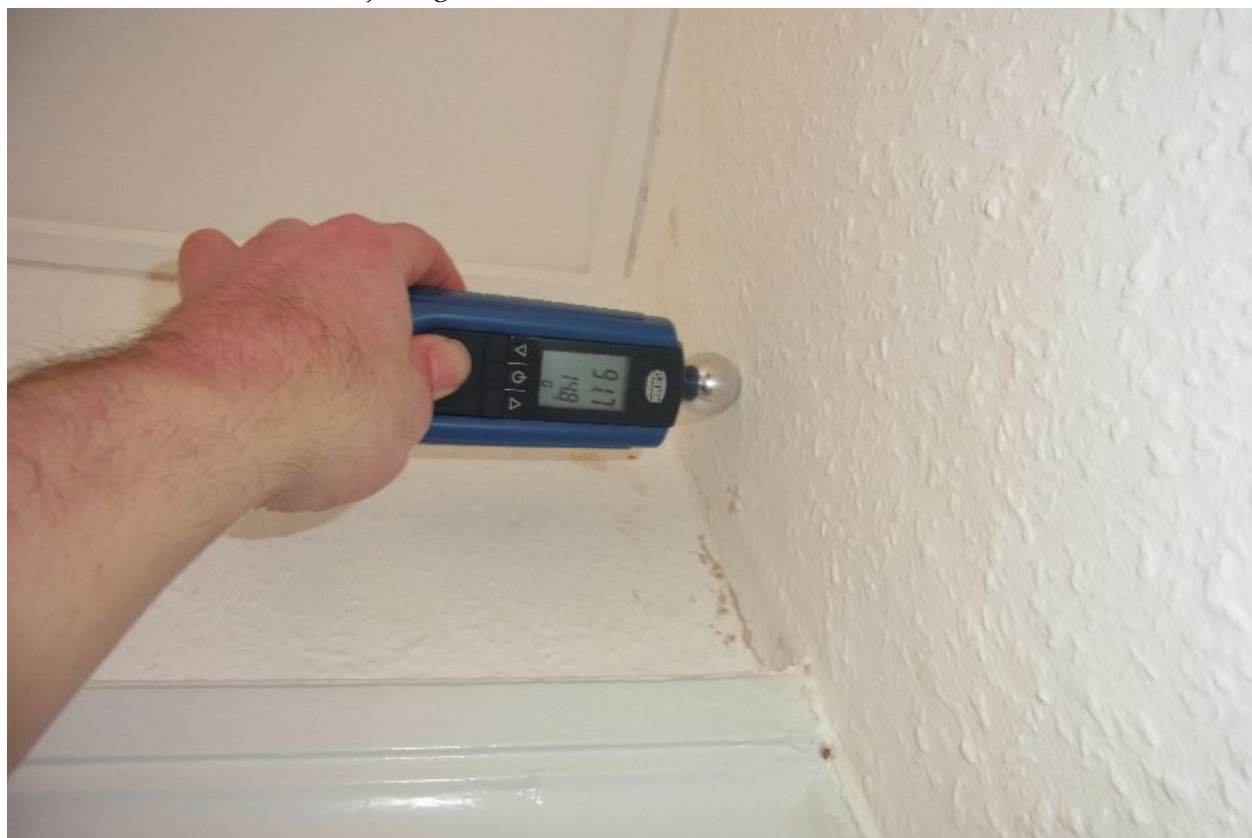
Forhøjet fugtindhold i murværk tilstødende skorsten

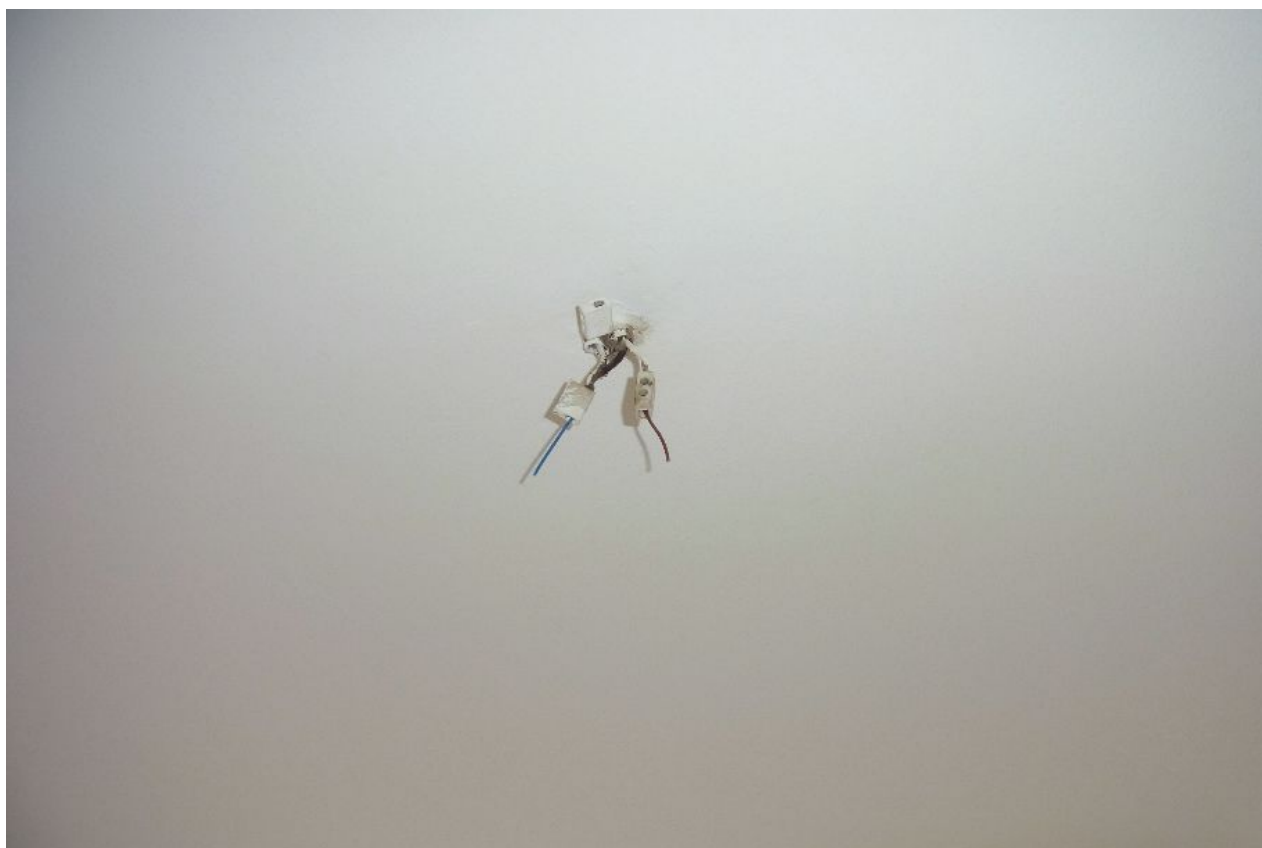
Der registreres flere elektriske udtag med samlinger uden lovpligtig samledåse i bygningen.

Loftsudtag med samlinger uden samledåse

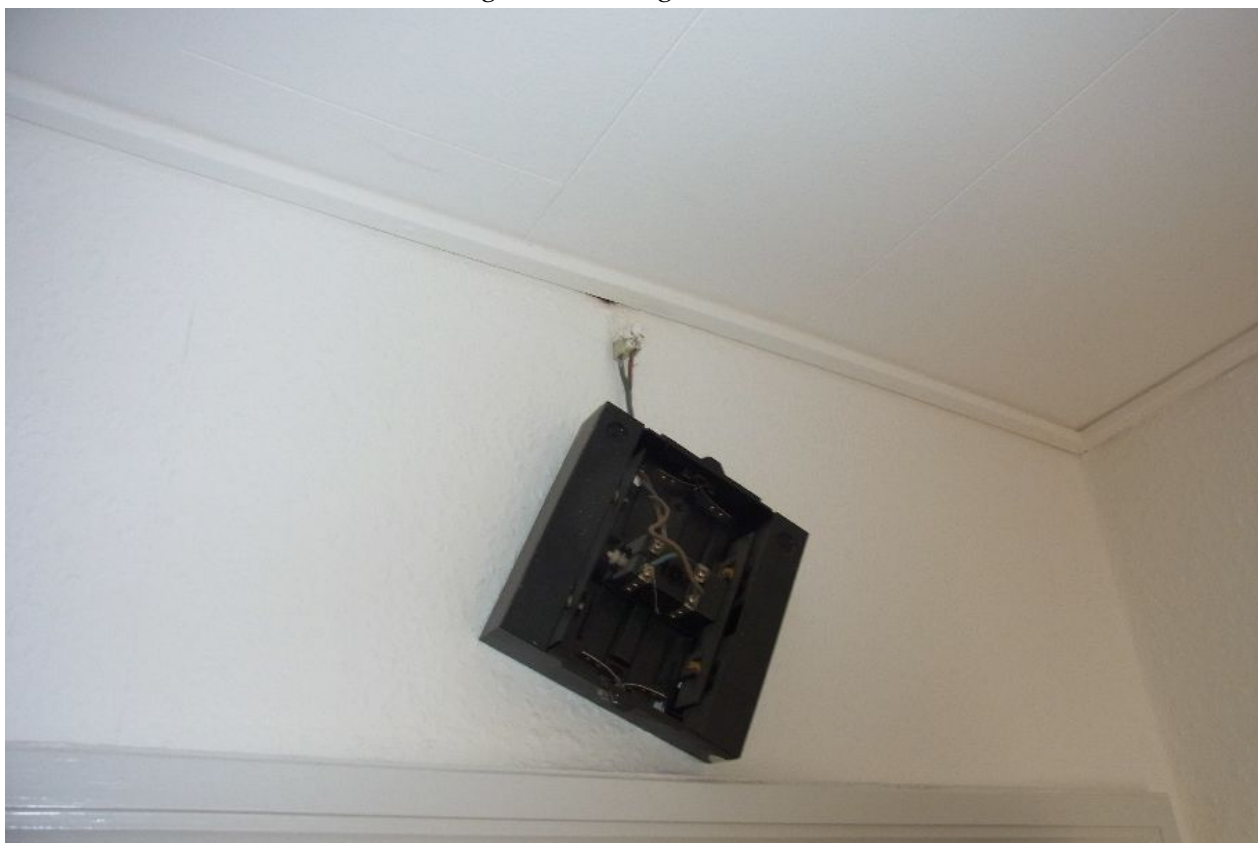
Samlinger uden samledåse

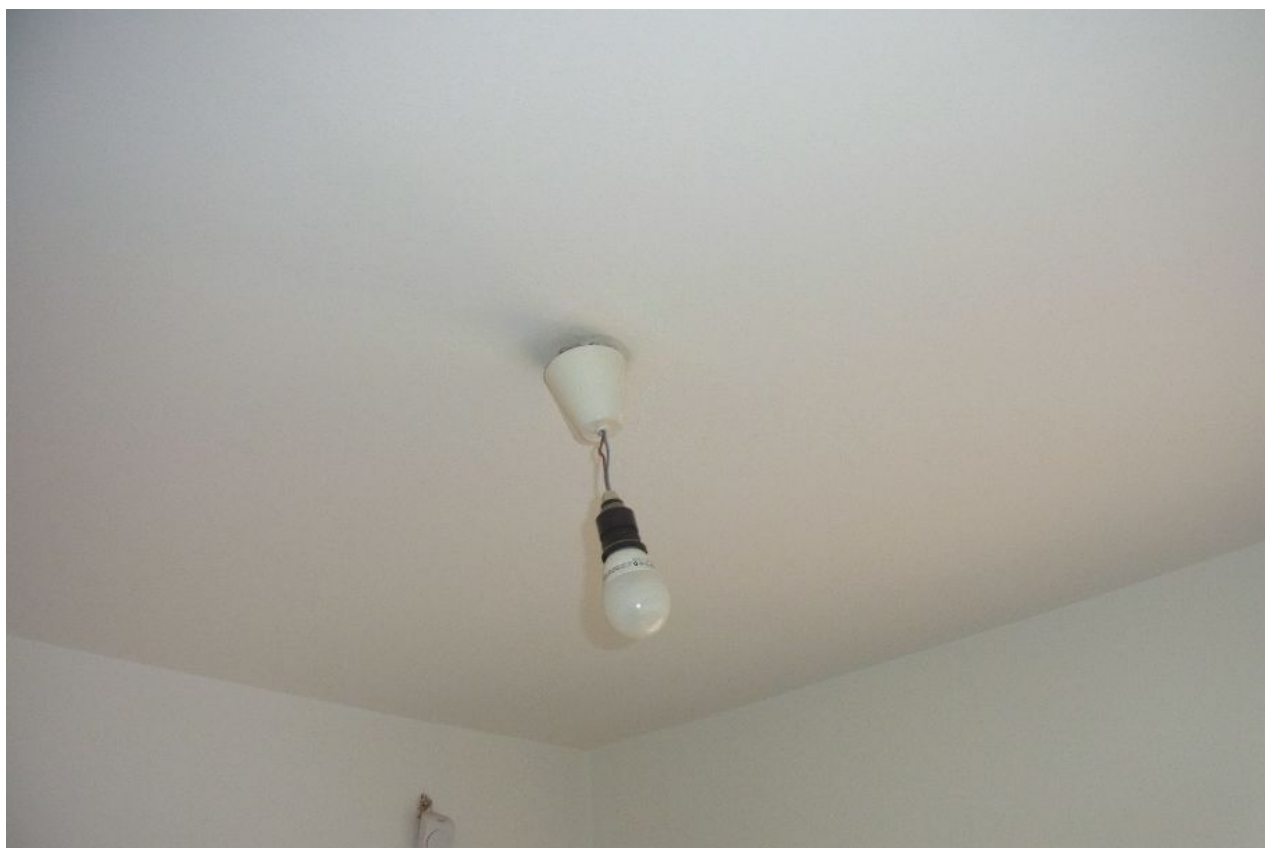
Ledninger uden dobbelisolering

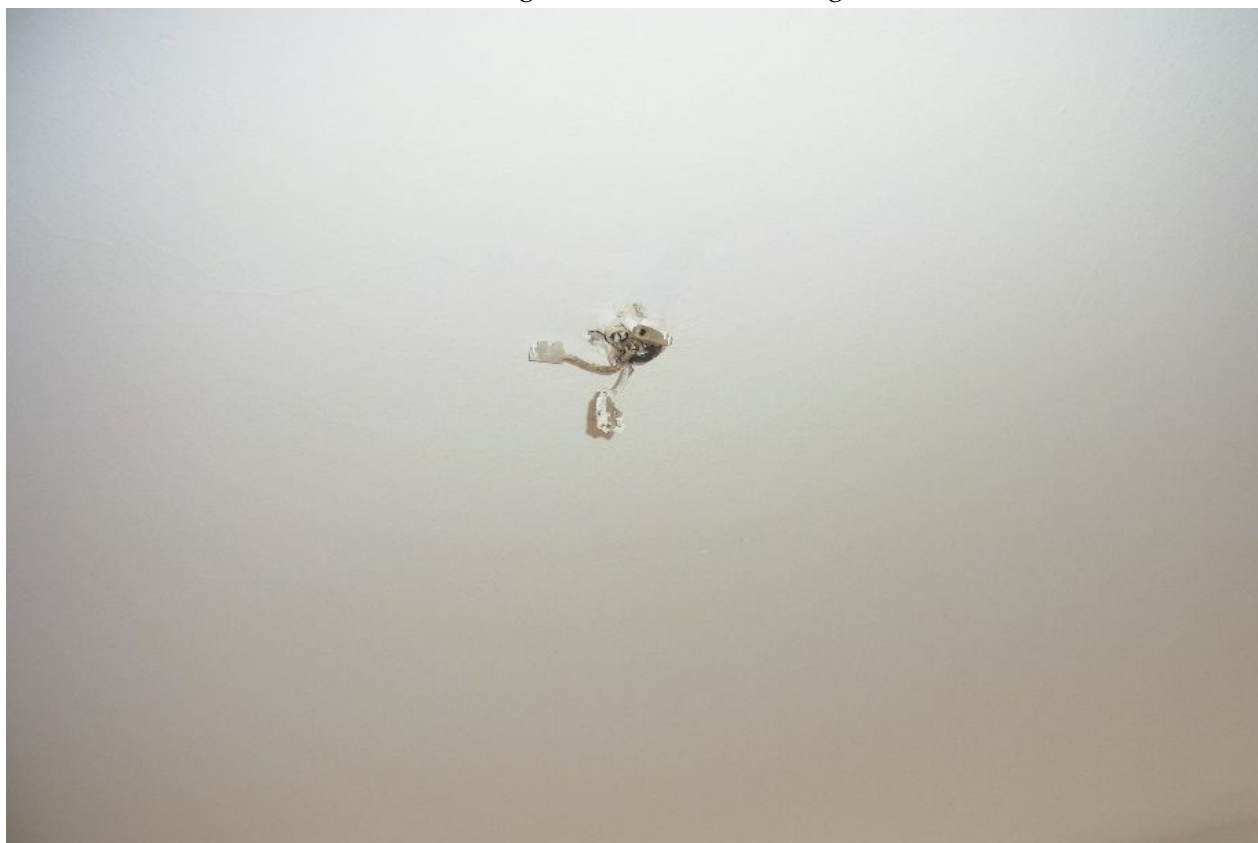
Loftsudtag med samlinger uden samledåse

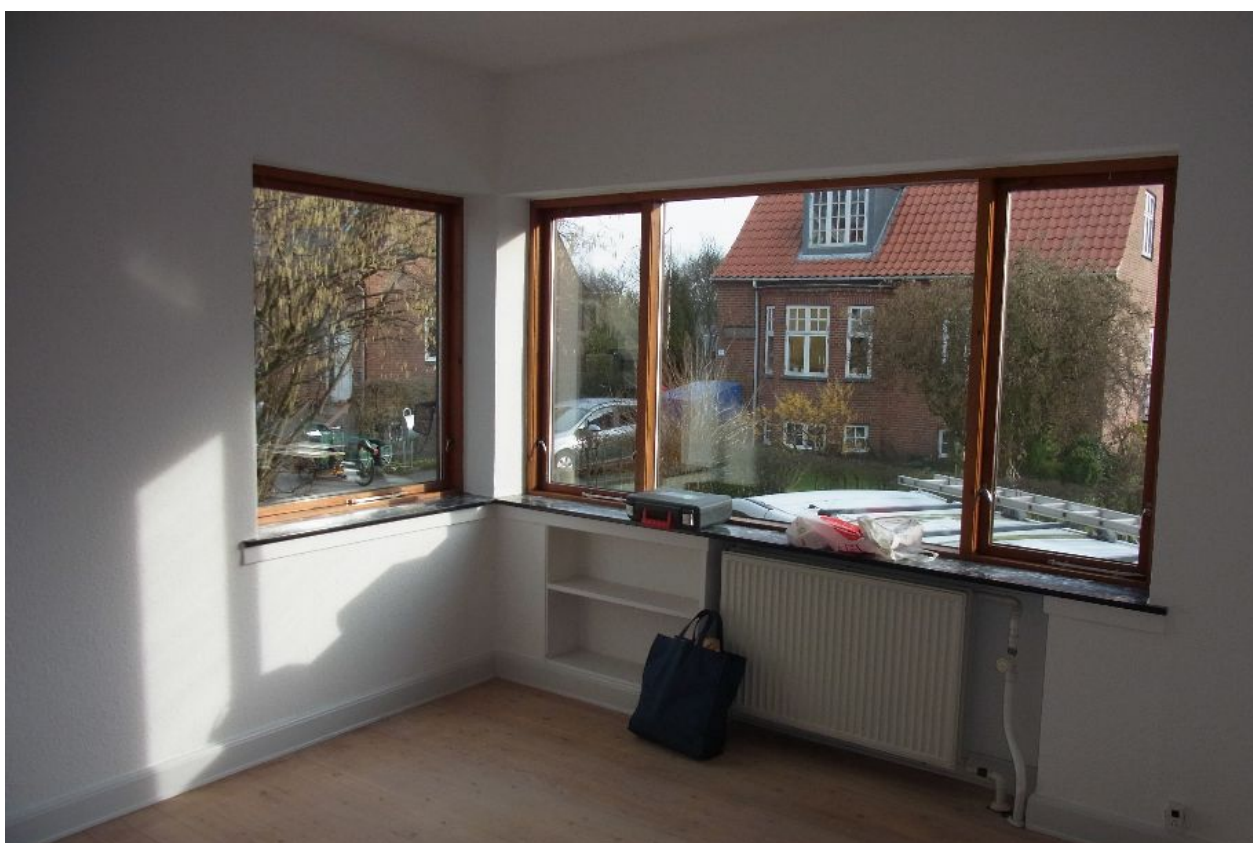
Der måles forhøjet fugtindhold i ydervægge bag radiatorer i stueplan. Det vurderes at fugten er opstået pga. væggenes nedsatte tykkelse i dette område og for lidt brug af radiator. Da væggen tykkelse er mindre bag radiatorer end bygningens øvrige ydervægge kan der ved normal luftfugtighed ske kondensering på vægge, når den varme rumluft møder nedkølet luft og konstruktioner. Herved fortættes luftmolekylerne og den i luften ophobede rumfugt afgives til de omkringliggende omgivelser som kondens. Således vil en relativ luftfugtighed (RF) på blot 50% ved 22°C i opholdsrum resultere i 80% RF ved 15°C, idet luften møder den kolde væg. 75% RF anses normalt som mindstekravet for nyvækst af skimmelsvampe. Ved normal brug af radiator modvirkes den nedkølingen af ydervæggen og kondens og opfugtning undgås.

Murtykkelse nedsat bag radiatorer

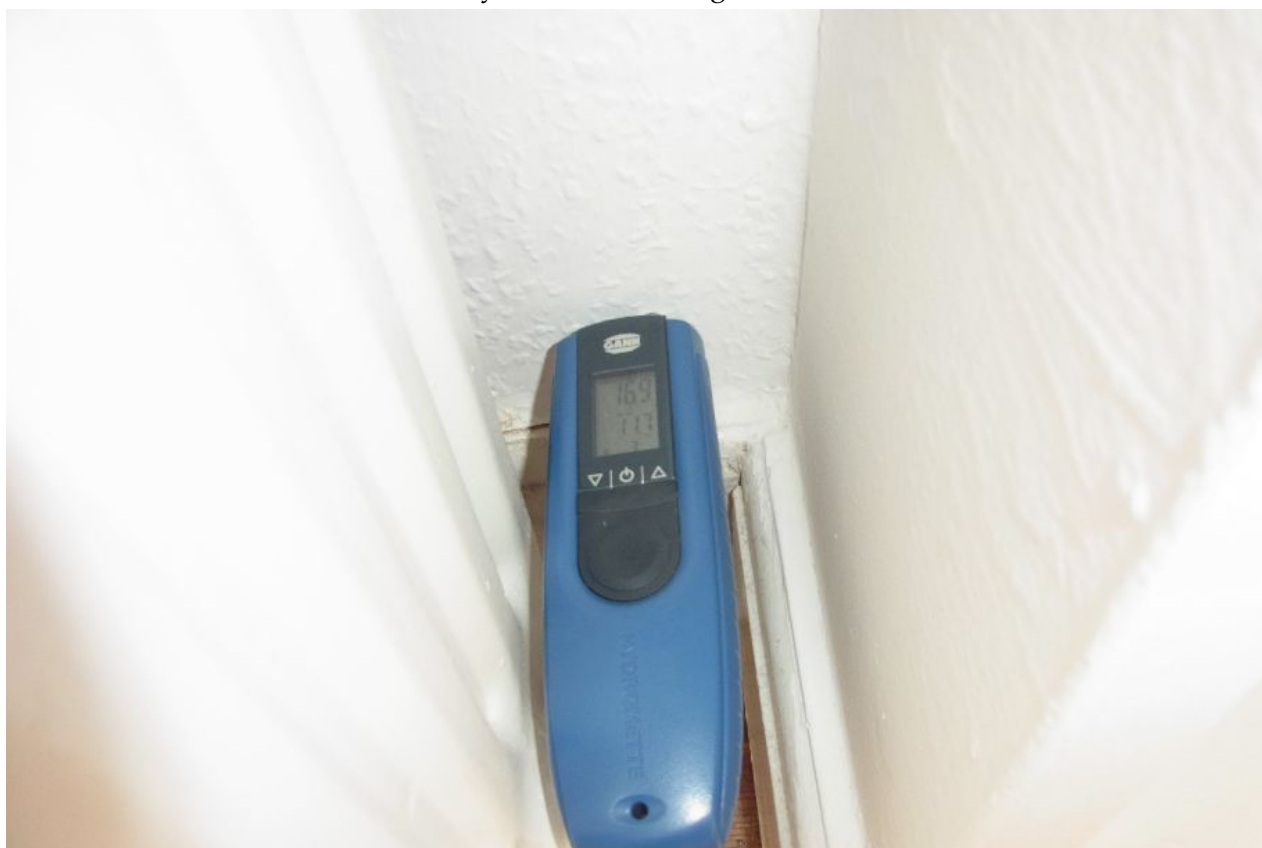
Fugtmåling på 16% i væg bag radiator

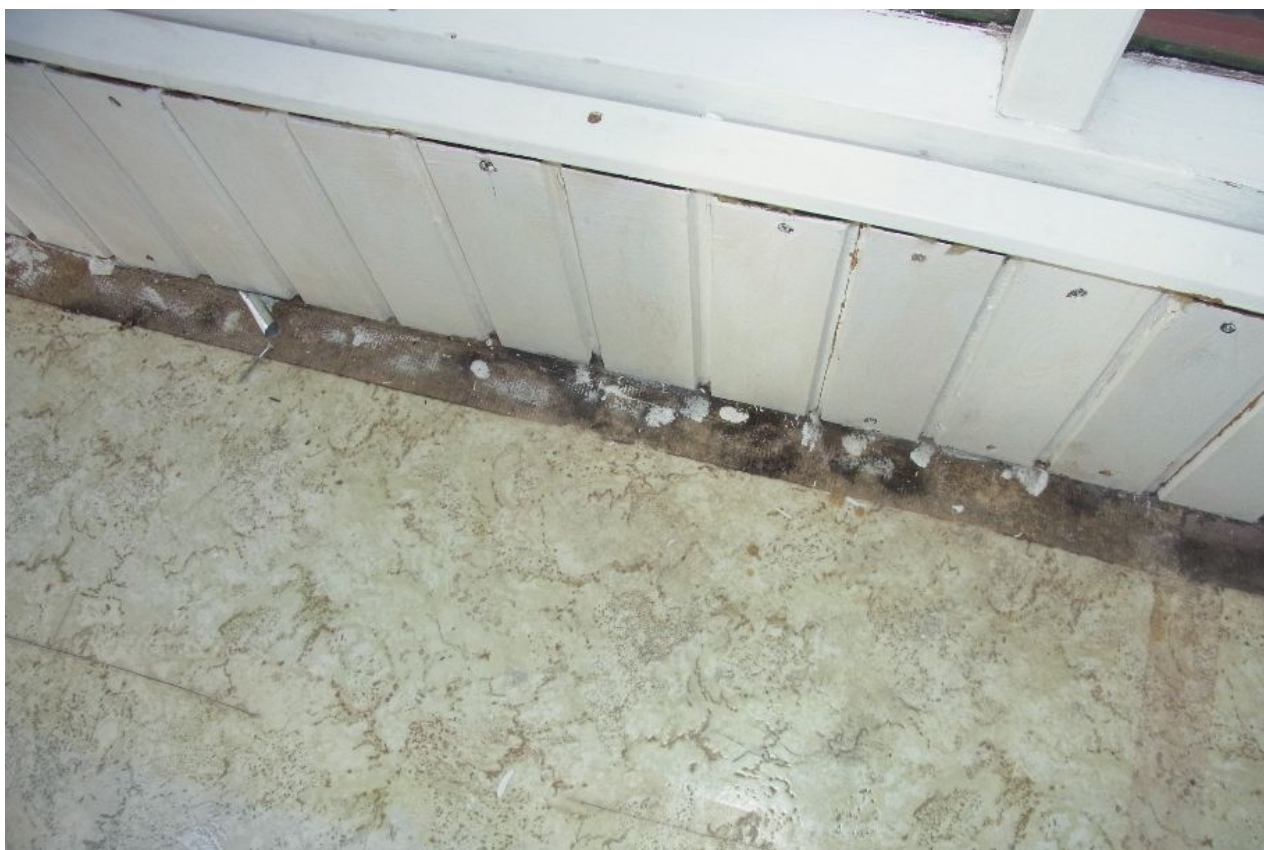
I bygningens udestue ses flere fugtskader i væg og loftskonstruktion. Der ses flere vækstområder med skimmel. Da udestuen ikke er klassificeret som opholdsrum falder denne ikke ind under Byfornyelseslovens bestemmelser vedr. sundhedsfare.

Skimmel og fugtskader i udestue

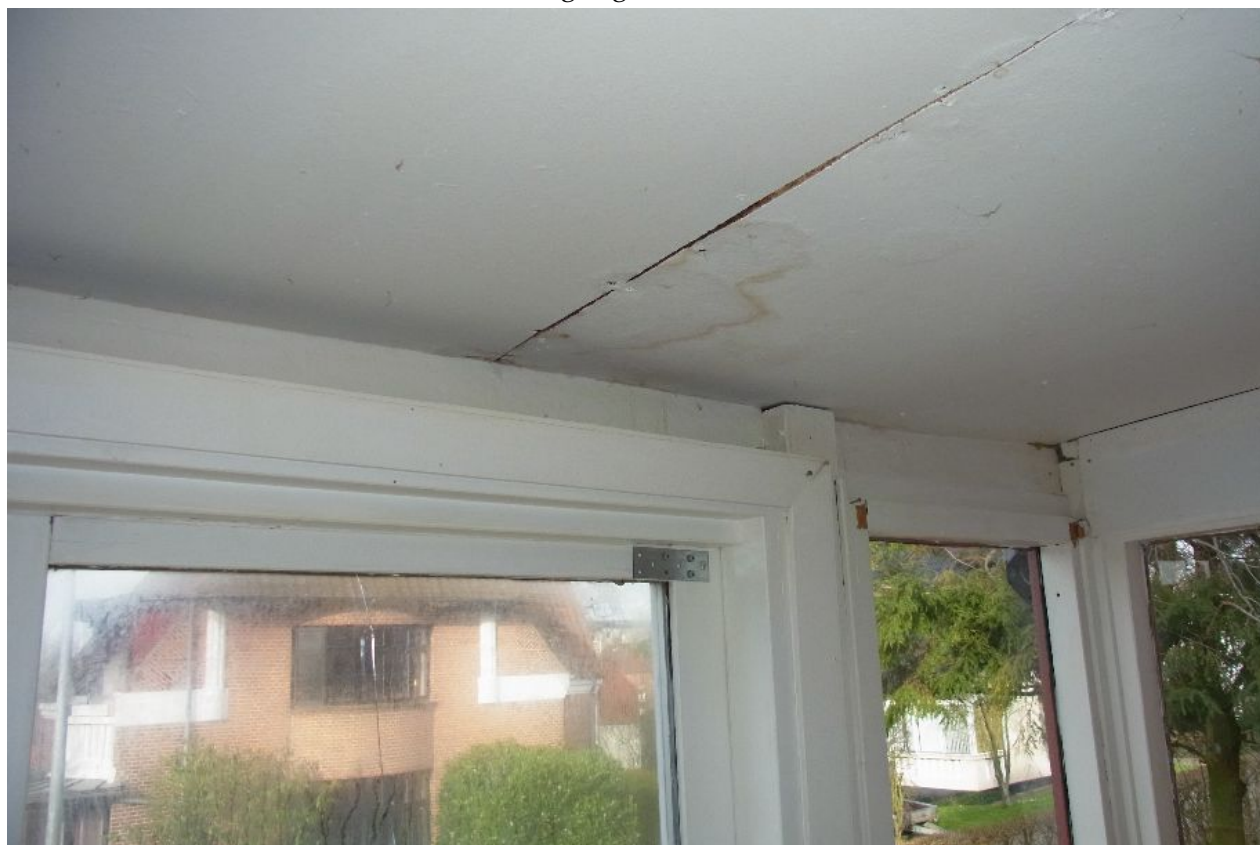
Fugtskade i udestue

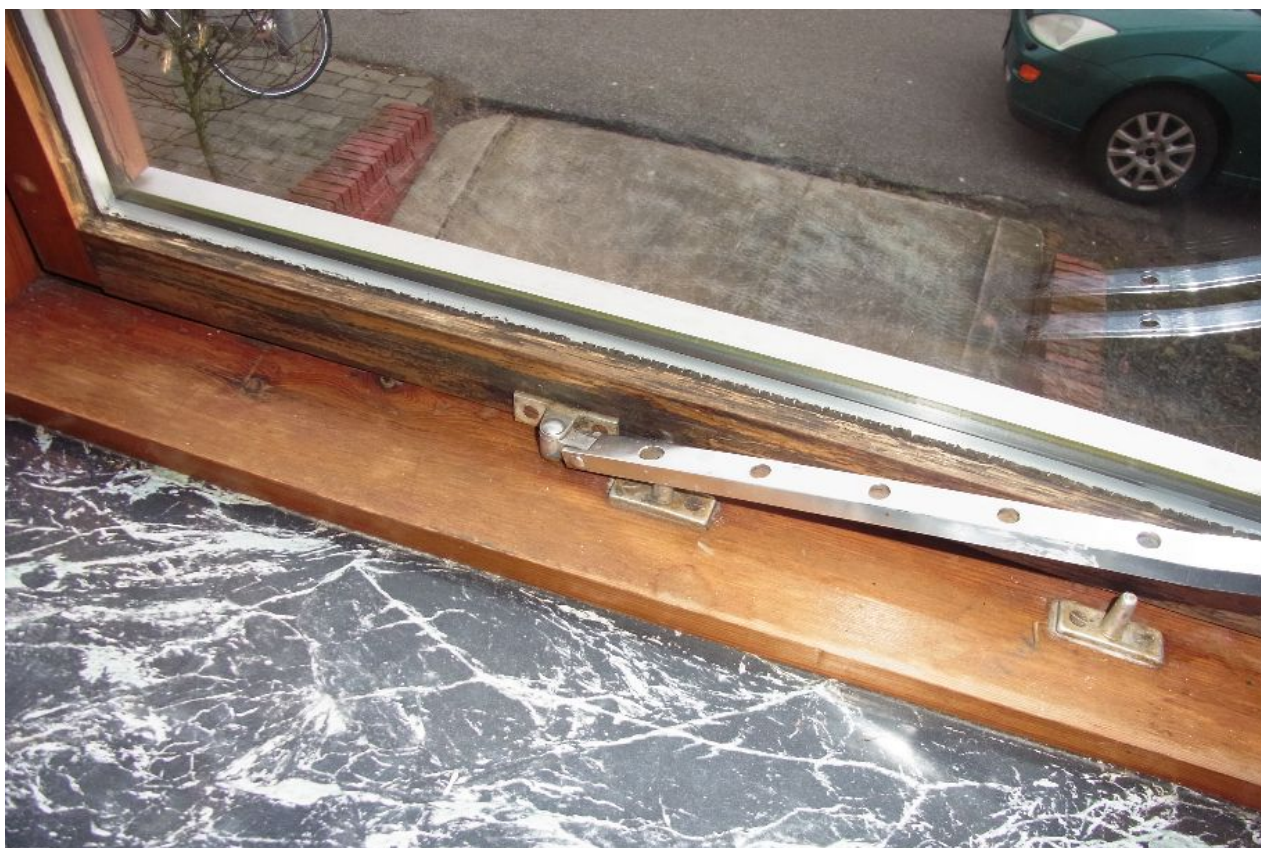
Der ses mindre områder af fugt og vækstområder i vinduesrammer i stueplan. Skaderne vurderes opstået i forbindelse med høj luftfugtighed i boligen, der kondenserer på vinduesglas.

Fugt og vækstområder på vinduer i stueplan
