Rolf Barfoed Group A/S

Vedr: Sjællandsgade 96 B, 2.th., 7000 Fredericia

**Besigtigelse 31.03.2014:**

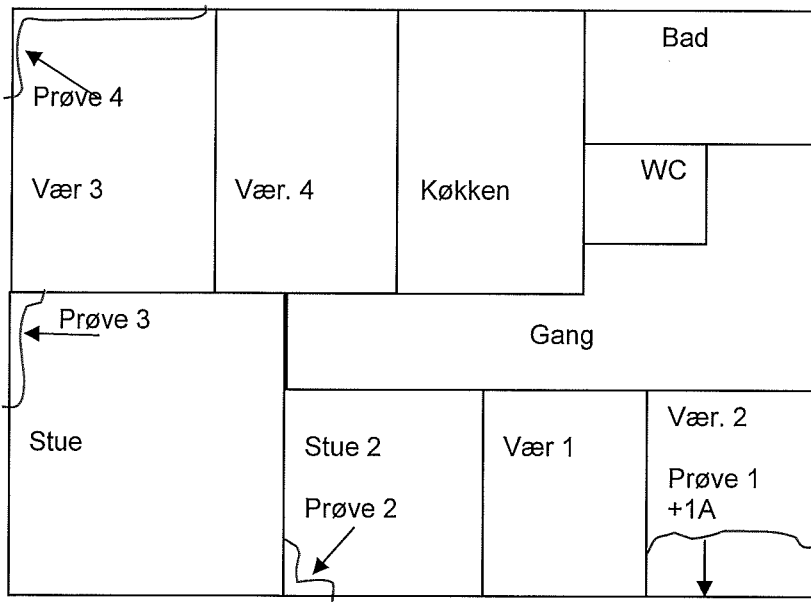
**2.th. (skitse ikke målfast):**

Grundet fugtproblemer er der opstået skimmelsvamp på bagmure og lofter flere steder i lejemålet.

Betonloft med puds	som indtegnet	56-62 Gann	ref. 50-70 Gann
Bag-/skillemur	som indtegnet	32-56 Gann	ref. 40-60 Gann
10.04.2014	mur/loft	37-46 Gann	ref. 40-60 Gann

Betonloft med puds	som indtegnet	51-60 Gann	ref. 50-70 Gann
Bag-/skillemur	som indtegnet	44-62 Gann	ref. 40-60 Gann
10.04.2014	mur/loft	37-51 Gann	ref. 40-60 Gann

Betonloft med puds	som indtegnet	66-79 Gann	ref. 50-70 Gann
Bag-/skillemur	som indtegnet	63-114 Gann	ref. 40-60 Gann
10.04.2014	mur/loft	37-44 Gann	ref. 40-60 Gann

Betonloft med puds	som indtegnet	52-54 Gann	ref. 50-70 Gann
Bag-/skillemur	som indtegnet	49-78 Gann	ref. 40-60 Gann
10.04.2014	mur/loft	41-61 Gann	ref. 40-60 Gann

Der har været opfugtning som indtegnet men grundet kraftig affugtning er der nu kun fugtophobninger i stue 2 og lettere omfang i værelse 2.

Vi har i værelse 3 erkendt skadesårsag som værende utæt tagedløb. Vi har derimod ikke kunnet spore årsag i stue, stue 2 og værelse 2.

Tapet fjernes frem til der fremstår ren puds uden skimmelvækst, som indtegnet på skitse.
