Førregistreringsrapport.

Sag. nr. 16-002
Dato: 2016.08.15

Bygherre: LaKi design ApS Bjergegade 54, 7000 Fredericia
Projekt: Byfornyelse af tagetage Jyllandsgade 28, 7000 Fredericia.

Førregistreringen er udført iht. BEK nr. 156 af 15 / 03 / 2014

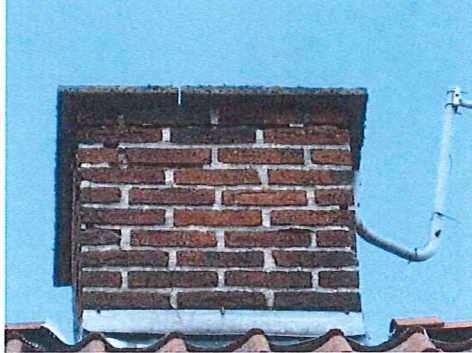
Bygningsdele.	
	<p data-bbox="507 327 1380 387">Der er konstateret løsefuger i skorsten. Hele fugen under øverste skifte er forvitret.</p>

<p data-bbox="507 775 762 797"><i>Forvitrede fuger i skorsten.</i></p> <p data-bbox="507 831 1353 981">Indvendigt: Indvendigt er taget besigtiget i loftrum og i skunkrum. I loftrum er der konstateret skjolder efter fugtudtræk på undertag. Under besigtigelse fremstod undertaget tørt og der er ikke konstateret fugt i tagrummet.</p>

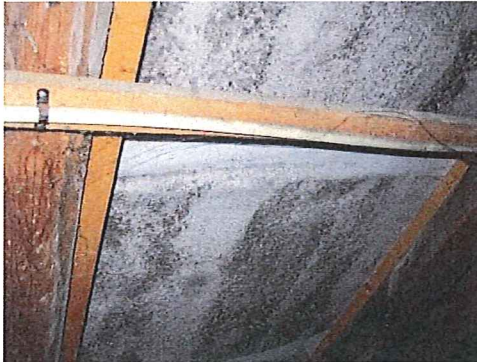
<p data-bbox="507 1373 730 1395"><i>Fugtskade på undertag.</i></p> <p data-bbox="507 1429 1417 1518">Der er konstateret fugtskade i spær i skunkrum. Fugtskadede spær er forstærket med montering af reglar. Der er konstateret skjolder fra fugt i påmonterede reglar. Ved besigtigelsen er fugtkoncentrationen målt til 12,3 %.</p>

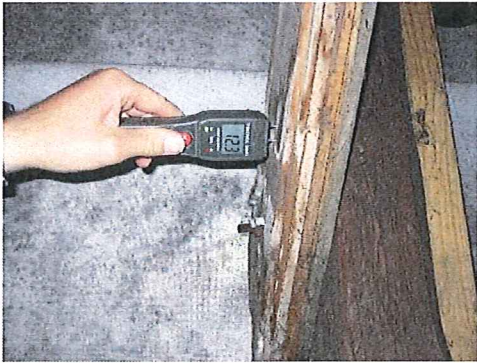
<p data-bbox="507 1910 683 1933"><i>Fugtmåling i spær.</i></p>

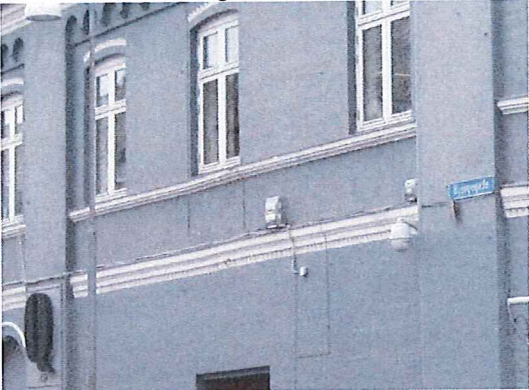
Bygningsdele.	
b) Fundament og Kælder	<p>Fundamentet er skjult under terræn og ikke besigtiget. Det er imidlertid konstateret sætninger i facader som skyldes sætninger i fundament.</p>

<p><i>Sætning i facade.</i></p>
c) Facade og sokkel	<p>Der konstateret fugt i murværk i karnap. Fugtskaden har foranlediget forvittringer i teglsten og puds. Fugtskaden har foranlediget afskalninger af puds og maling.</p>

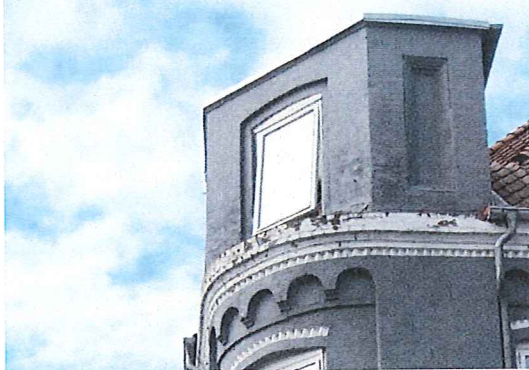
<p><i>Fugtskade på facade.</i></p> <p>Der er konstateret sætninger i facade og afskallet puds på sokkel.</p>

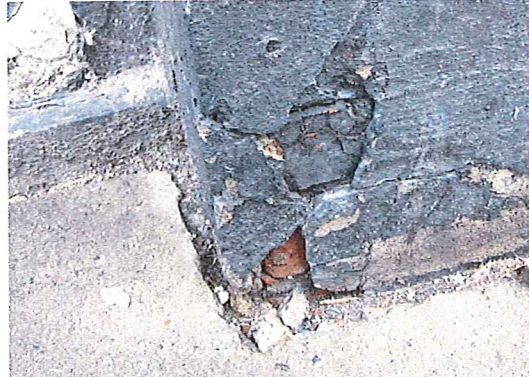
<p><i>Afskallet puds ved sokkel.</i></p> <p>Facaden er malet i forskellige grå nuancer.</p>

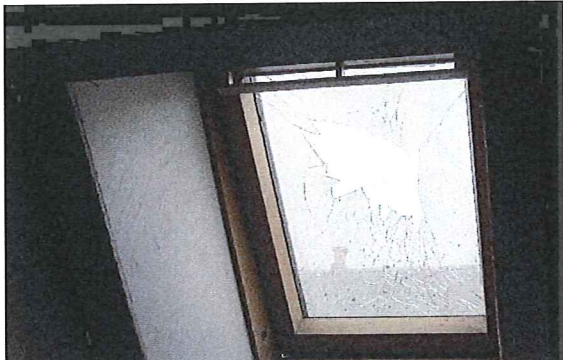
Bygningsdele.	
d) Vinduer	<p>Vinduer er forskellige i farve og udformning. Der er konstateret knust glas i tagvindue.</p>

<p><i>Knust glas i vindue.</i></p> <p>Der er konstateret fugtskade i tagvindue.</p>
e) Udvendige døre	Udvendige døre er forskellige i farve og udformning. Der er ikke konstateret skader på udvendige døre.
f) Trapper	
g) Porte og gennemgange	Der er ikke porte og gennemgange i bygning 1.
h) Etageadskillelse	<p>Etageadskillelse mellem tagetage og 1. sal. Etageadskillelsen er belagt med tæppe og skjult bag nedhængt loft. Der er konstateret fald på etageadskillelse mellem tagetage og bygningens 1. sal. Faldet er konstateret i tagetagen.</p>

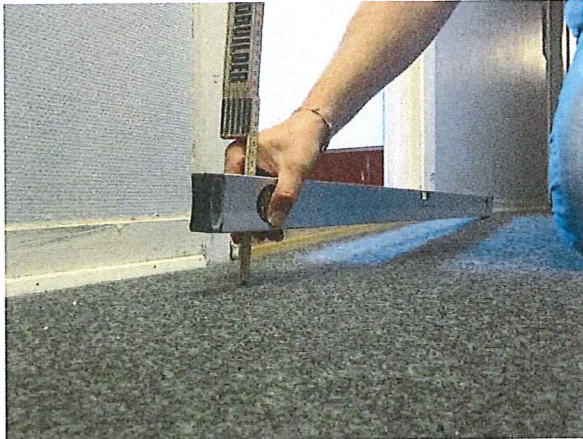
<p><i>Fald på gulv.</i></p>

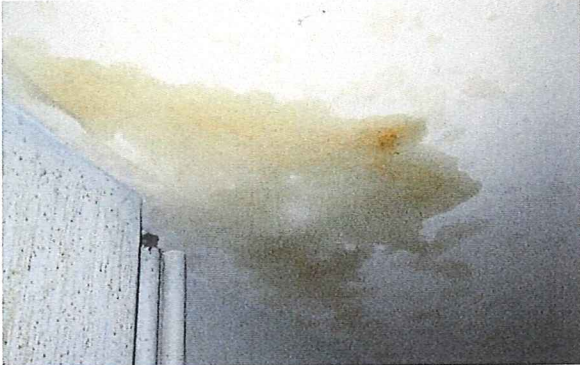
Bygningsdele.	
	<p>Adskillelse mellem loftrum og tagetage. Der er konstateret fugtskade i loftet. Fugtskaden skyldes lækage i vandrør.</p>

<p><i>Fugtskade på loft.</i></p>
i) Wc/bad	<p>Der er konstateret fugtskade i fælles baderum. Fugtskaden skyldes utæt fuge i vinylbeklædning. Der er konstateret fugtskade i fælles toiletter.</p>

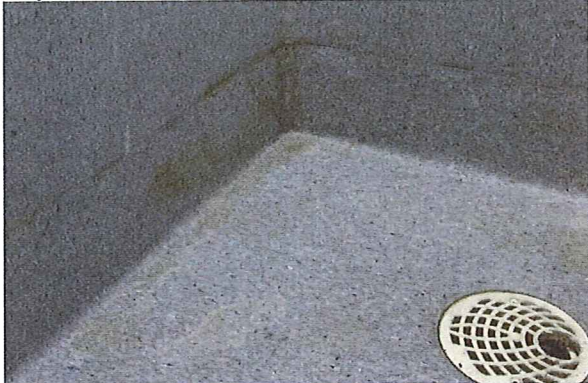
<p><i>Fugtskade i bad.</i></p>
j) Køkken	<p>Der er ikke konstateret synlige skader på vægge lofter eller gulv i køkken.</p>
k) Varmeanlæg	<p>Fjernvarme værelser i tagetage opvarmes med radiatorer. Rørføring i stål.</p>

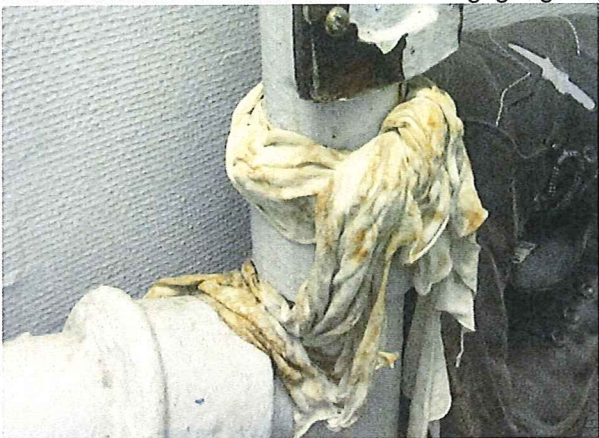
Bygningsdele.	
I) Afløb	<p>Der er konstateret utætte afløb i fordelingsgang i tagetagen.</p>

<p><i>Utæt afløb.</i></p>
m) Kloak	<p>Der er konstateret opstuvning i regnvandsledning ved facade. Nedløb er demonteret fra regnvandsledning.</p>

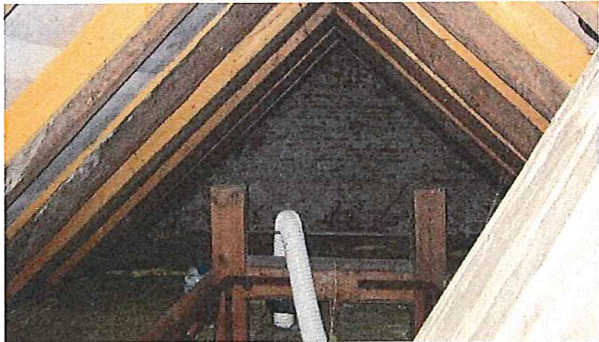
<p><i>Uisoleret rør i tagrum.</i></p>

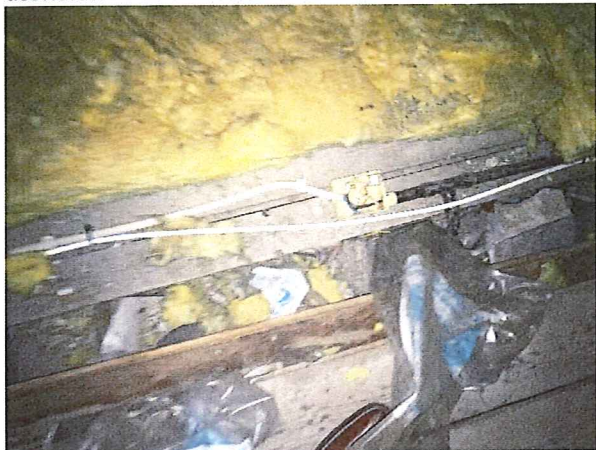
Bygningsdele.	
q) El-/svagstrøm	<p>Det er konstateret el-kabler trukket i stålør og samlingsdåser med manglende dæksler.</p>
