**I/S Falstersgade 9
c/o Mols Administration
Roskildevej 5, 2.sal
2620 Albertslund**

**Falstersgade 9
7000 Fredericia**

Førregistrering

Fredericia, 12. september 2016

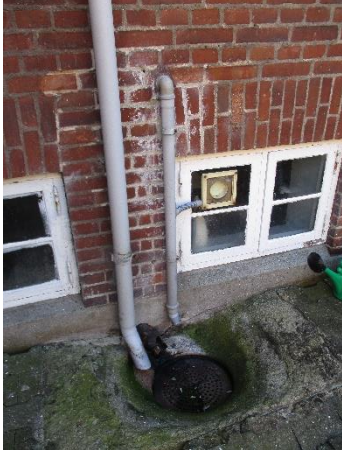
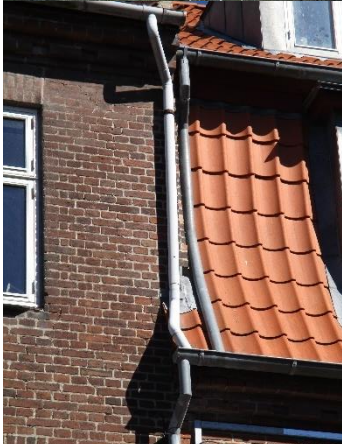
01.12	Tagrender- nedløb	<p>Tagrender og nedløb er udført i plast lagt i rendejern af galvaniseret stål. Nedløbsrør er på gedefacaden ført ned i tagrenden på nabobygningerne og ført i et nedløb til terræn. På bagfacaden bruges tagnedløb også som udvendigt afløb til spildevand fra køkken og badekabine. Tagnedløbene afsluttes i brønd med rist i terræn. (se foto)</p>

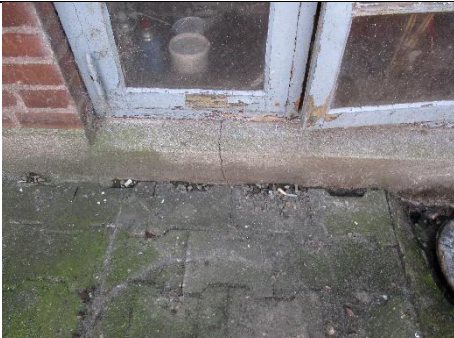
02.01	Fundamenter	Generelt er fundamentene i god stand. Der er enkelte revner under vinduer både mod gaden og mod gården i eksisterende fundament/sokkel. Revner er kun synlig på udvendigt.

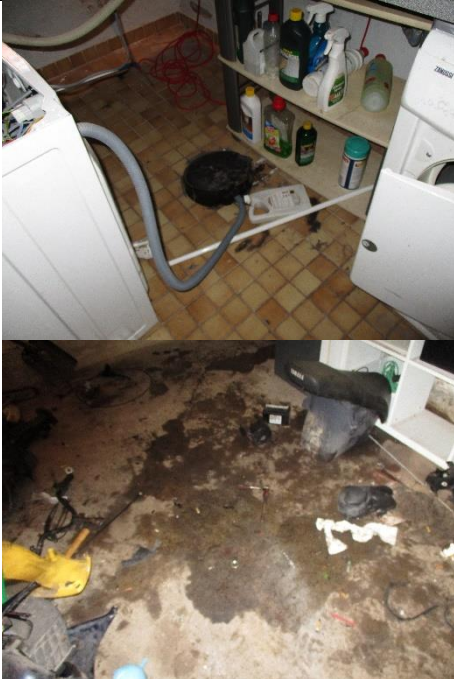
02.02	Dæk mod jord / kældergulv	Kældergulvet er i rå beton og med fliser i vaskrum. Der er enkelte revner i gulvet (svindrevner) Der er gulv afløb i vaskerum men det her ikke forbindelse til kloakledningen, fungerer som sivbrønd (oplyst af viserværten). På betongulvet i værkstedet er der en del olie mm efter reparation af knallerter og havemaskiner. (se foto)

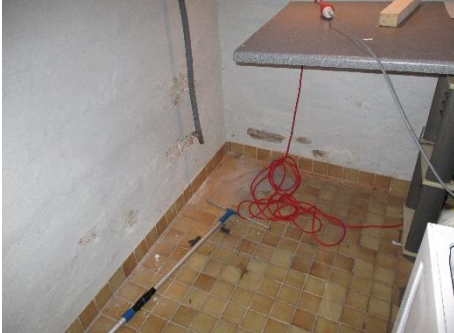
02.03	Kældervægge - fugtsikring	Vægge stå i beton/teglsten og er generet meget tørre og kun får afskalninger efter fugtophobning. Vægge er malet/kalket Fugtafskalninger på vægge er i vaskerummet og lige ud for afløbet/tagbrønden i terræn.

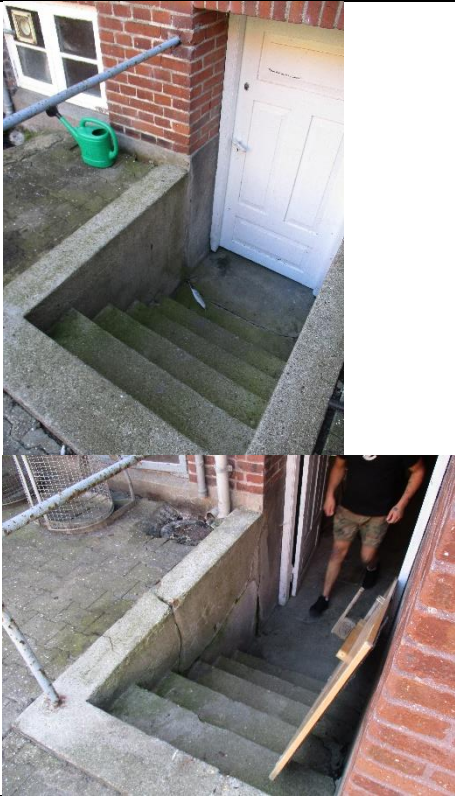
02.04	Udvendige trapper	<p>Der er 2 udvendig trapper i gården til kælderen, en til vaskerummet i nordvestlig hjørne og en ved siden af bagtrappen til den øvrige kælder. Trapper er i beton og har den del revner i vægge og trin.</p> <p>Der er ikke afløb fra bunden af trappeskakten. Værn er udført i malet stålrør og i en højde på ca. 0,7 m.</p> <p>Værnet er rusten og har ved trappe til kælderen ikke forbindelse til vægge pga. af rust.</p> <p>Ved indgang til hovedtrappe og bagtrappen er der trapesten i beton i god stand.</p>

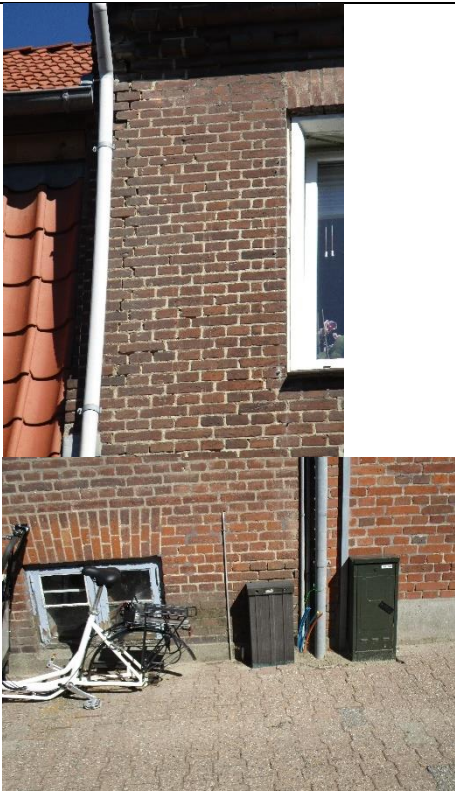
03.00	Generelt	<p>Huset er opmuret i røde teglsten med gesims under tagkanter samt en lille frontispice over hovedtrappen ud mod gaden.</p>	
03.01	Facader gavle (Gadefacaden)	<p>Generelt er murværket i god stand.</p> <p>Der er enkelte mindre områder som skal ommures og områder der skal omfuges.</p> <p>Der er fortaget omfugning med mørtel som har en væsentlig anden farve en det oprindelige.</p> <p>Enkelte mursten omkring kældervinduer er overfladen på tagstenen delvis nedbrudt med risiko for opsugning af vand og frostspringning.</p> <p>Områder omkring nedløb skal omfuges.</p>

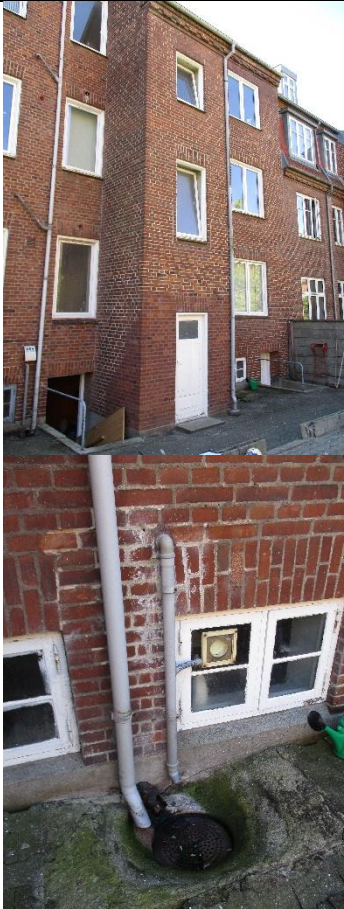
<p>Facader gavle (Gårdfacaden)</p>	<p>Generelt er murværket i god stand. Der er enkelte mindre områder som skal ommures og områder der skal omfuges. På trappetårne i bagfacaden er der i de nederst ca. 2,5 op fuget med en rød mørtelfuge som børskiftes. Områder omkring nedløb/kloakafløb skal omfuges. Udluftning fra køkken og bar er flere steder boret gennem facadesten og ikke afdækket.</p>

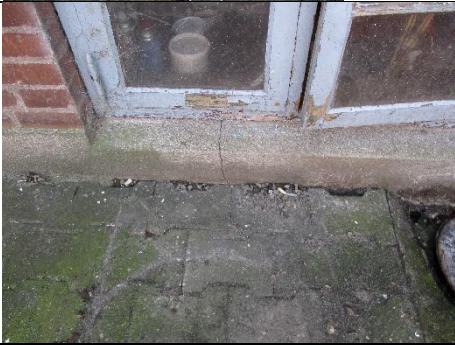
<p>03.03</p>	<p>Sokkel</p>	<p>Generelt er sokkelsen i god stand på hele bygningen der er registeret svindrevner under kældervinduerne, som bør gås efter.</p>

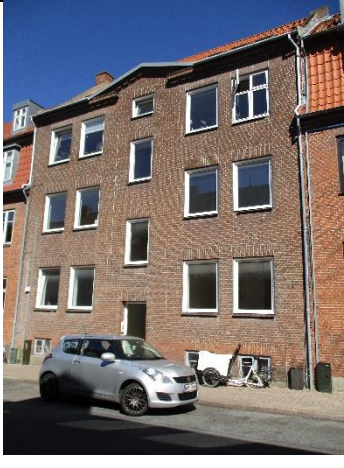
<p>04</p>	<p>VINDUER</p>		
<p>04.01</p>	<p>Vinduer</p>	<p>Vinduerne er skiftet til plastvinduer i hele bygningen med et glasfelt med som gående ramme, med undtagelse af et vindue mod gade som er dannebrogsvindue. Vinduerne er indadgående og kan ved køkkenbordene ikke åbnes da de støder på bordpladen. Kældervinduerne er eksisterende vinduer i træ med kitfals og gående rammer. Træet i vinduerne er generelt intakt men trænger til en kraftig istandsættelse med malerbehandling og mindre reparationer af karme og ramme. Datomærkning i termoglas er 09.11.2010.</p>

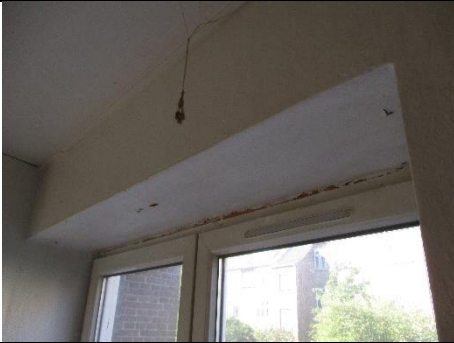
04.02	Fuger	<p>Vinduerne fuget udvendig med komprimeret fugebånd. Indvendig er fals pudset ind til karm på vindue eller vindue er skummet som er overmalet. I trappe er vinduer skummet på indvendig side og overskydende skum er ikke skåret af.</p>

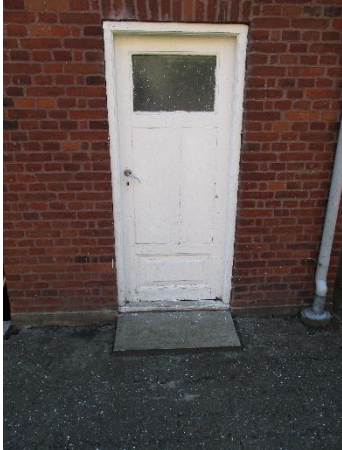
05.01	Døre	<p>Hoveddør mod gade er udført som i plast. Kælderdøre og dør til bagtrappe er udført i med fyldningsdør og karme i træ samt bundskinne i gulv. Træet i døren er generelt intakt men trænger til en kraftig istandsættelse med malerbehandling og mindre reparationer af karme og rammer Der bør etableres bundstykker i kælderdøre i egetræ. Billede dør til bagtrappe</p>

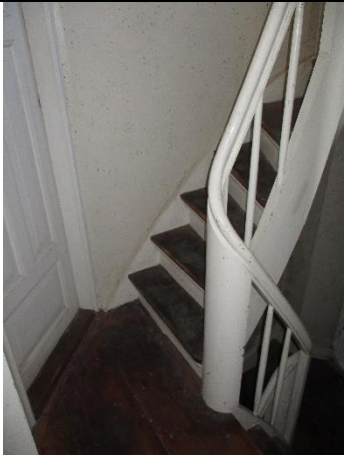
06.02	Bitrapper	<p>Bagtrappen er udført i træ med rundstokke som balustre og håndliste i træ. På trin og reposer er udført i lakeret træplanker og trin På undersiden er trappe pudset. Vanger, stødtrin, balustre og håndliste er malet. Trapper er slidt efter års brug og har tydelige tegn på manglende vedligeholdelse.</p>

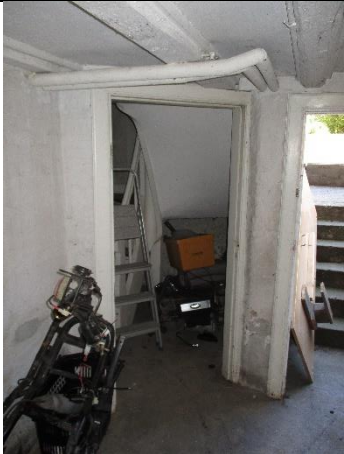
07.00	Generelt	Der er ingen porte i bygningen	
08	ETAGE-ADSKILLELSER		
08.01	Konstruktioner	<p>Etagedæk i bygninger er udført med bjælkelag med 7" høje bjælker. I kælder er undersiden af bjælkerne synlige i øvrige etager er de skjulte. Synlige bjælker i kælder er i god stand. Der bør udføres en konstruktiv undersøgelse bjælkernes tilstand ved vedlaget på ydervægge i kælderen, evt. ved boring med sneglebord ved vedlaget.</p>

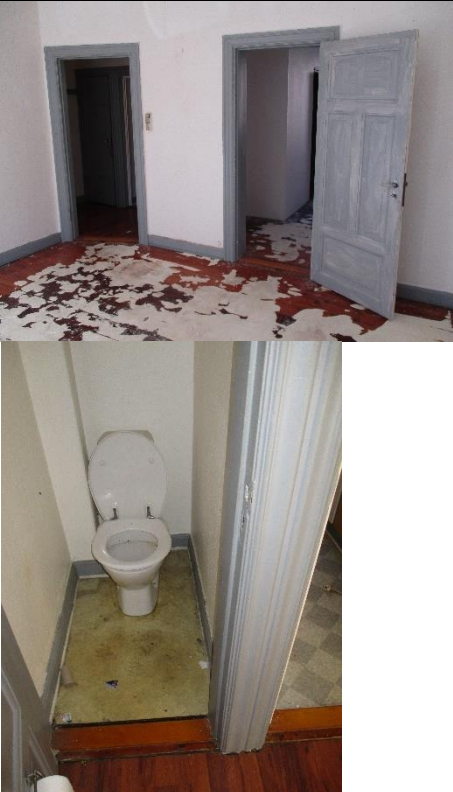
08.03	Gulve	<p>Gulve er udført som bræddegulv i værelser og stuer. Nogle lejligheder er der lagt tæpper på gulv i stuer og værelser. Billedet er fra stuen th hvor tæpper er fjernet I køkken og toilet er der lagt vinylbelægning på gulve. I enkelt entreer og på toilet er der lagt laminatgulv eller tilsvarende på eksisterende trægulv.</p>

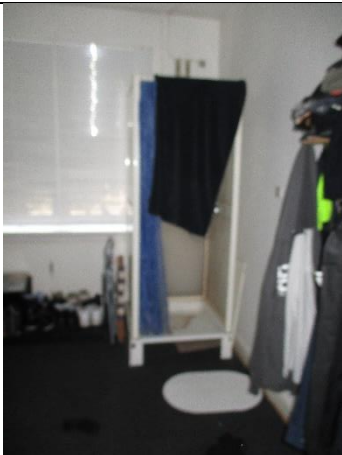
09.01	Dækkonstruktion	Gulve i toiletter er udført uden fald og med vinylbelægning. Brusekabiner som er placeret i værelse er med fast bund og der er ikke udført yderlige tiltag på gulv.

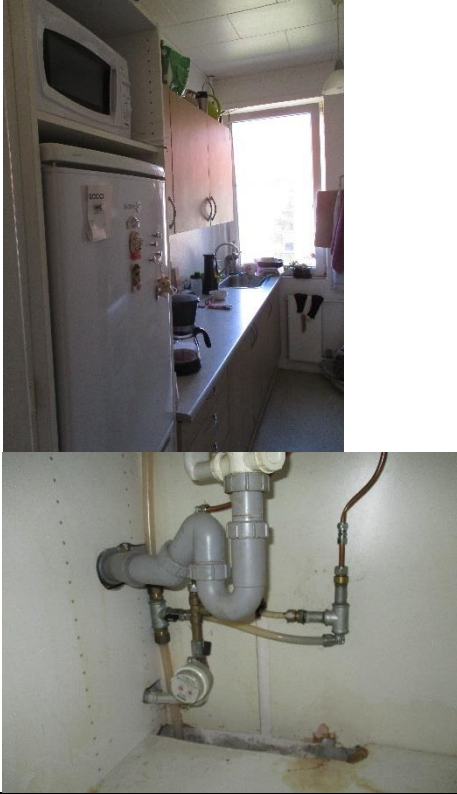
10.01	Køkken	<p>Køkken og inventar i køkken er generelt i dårlig stand og hvidevare er tjenligt til udskiftning. Udsugning fra emfang er ført ud gennem ydervæg.</p> <p>Installationer under vask er noget blandet med plastrør, galvaniserede jernrør og kobberør. Der er også tegn på utætheder i samlinger mm.</p>

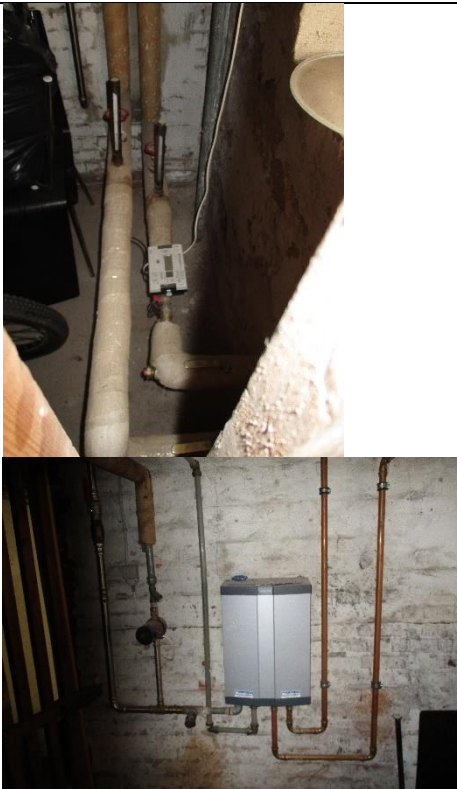
11	VARMEANLÆG		
11.00	Generelt	Bygninger er tilsluttet fjernvarmeforsyningen i Fredericia	
11.01	Varmecentral mm	<p>Varmcentralen er placeret i depotrum i kælder hvor indføringen også er placeret</p> <p>Varmvandsproduktion forgår i en nyere gennemstrømningsvandvarmer.</p> <p>Der er cirkulation på det varme brugsvand.</p> <p>Rør i varmecentral mangler generet isolering.</p>

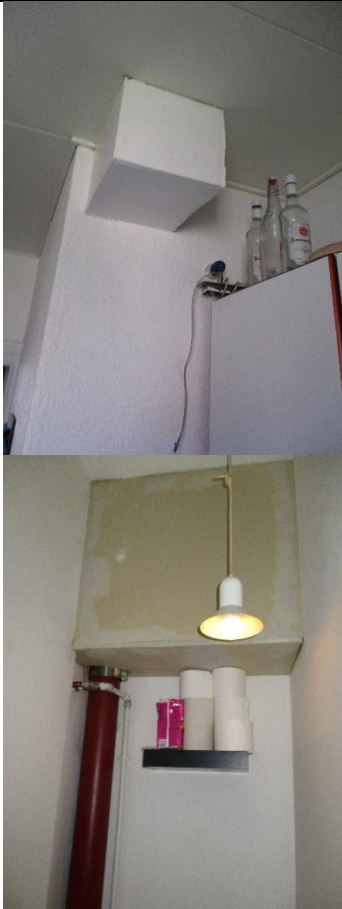
11.04	Isolering	<p>Rør mangler generelt isolering i varmecentral i kælder</p>	
12	AFLØB		
12.01	Afløb	<p>Afløb fra toiletter er ført ned gennem bygningen i støbejernsrør af ældre dato. Rør er placeret i toiletter.</p> <p>På 2. sal er der udført kasser i loft i køkken for inddækning af afløbsrør fra toiletter i tagetagen.</p> <p>Afløb fra køkkenvaske og brusekabiner er ført gennem ydervæg og tilsluttet udvendigt tagnedløb, som i gård er afsluttet i rendestensbrønd.</p> <p>I vaskekælder er der etableret gulvafløb, men dette afløb er ikke tilsluttet kloakledninger i terrændæk, fungerer som sivbrønd. (efter oplysning fra visevært)</p>

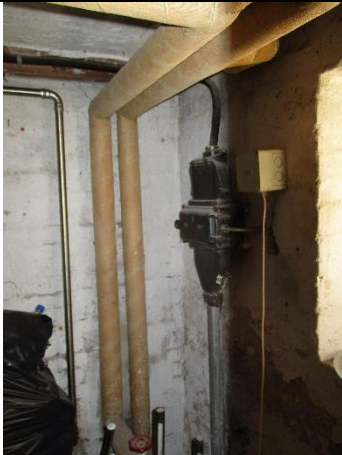
17.00	Generelt	<p>Hovedindføringer er placeret i kælderrum til venstre for hoveddøren. Tilslutning/sikringskab er af ældre dato og udført i stål. Hovedkablet er ført under loft i kælder og op til gruppetavel</p>

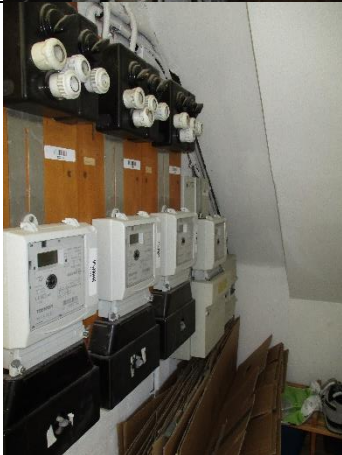
17.01	Stærkstrøm	<p>Kabelføringen mangler flere steder i kælderen fastgørelse og bærer synlige tegn på at være udvidet løbende. Gruppetavler til de enkelte boliger er placeret ved trappe i tagetagen. Dette rum står i åben forbindelse med trapperummet. Afbrydermateriel og stikkontakter er udskiftet til plast og i alle lejligheder. Antallet af stikkontakter overholder ikke gældende krav. Ledninger er formentlig trukket i eksisterende stålrør og muligvis og stadig med stofledninger. Skal undersøges nærmere.</p>

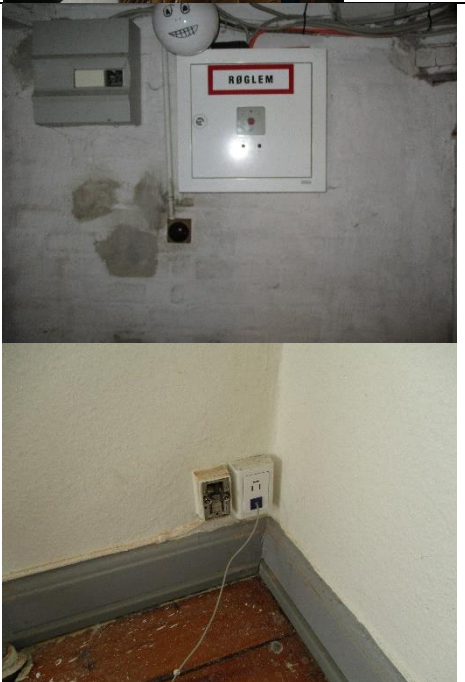
17.02	Svagstrøm	<p>I forbindelse med etablering af lejligheder i tagetagen er der udført røglem i ovenlysvindue i trapperum. Central er placeret i gang midt i kælder. Tryk er placeret ved hoveddør. Der er etableret dørtelefon ved hoveddør. Dørtelefon virker ikke. Der er fremført antennestik og PDS stik i boligerne.</p>

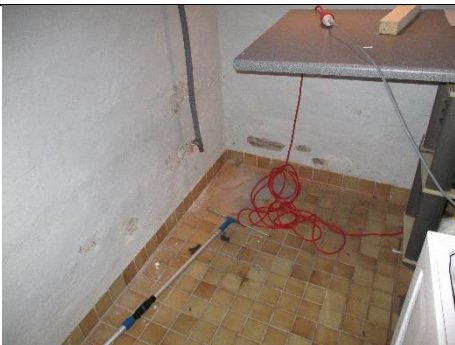
overfalder og inventar samt etablering af tidssvarende toilet- og badeforhold samt etablering af energisparende foranstaltninger.	
18.01	Indvendig side ydervægge	I kælder er vægge kalket og med enkelte afskalning af overfladerne. I lejlighederne er vægge beklædt med savsmuldstapet og malerbehandlet. I trappegang der enkelt revner ved den øverst mellemrepos og væggene bæres præg af at der har været flyttet møbler mm op og ned flere gang.
