## FUGT- OG SKIMMELUNDERSØGELSE

Ansgarsvej 10, 1. 7000 Fredericia

**Dato:** 30. januar 2017

**DMR-sagsnr.:** 2017-800-018 2017-01-30

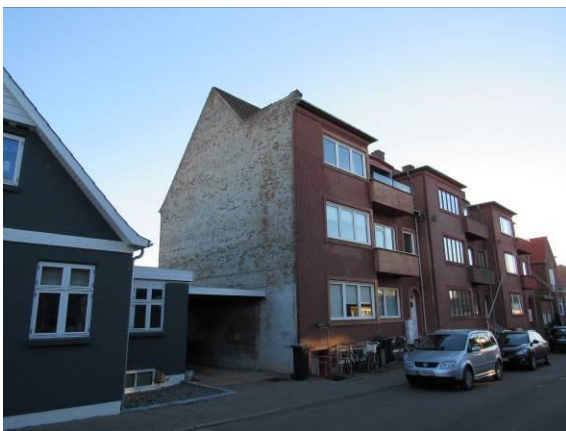
#3 Ejendom set fra nordvest.

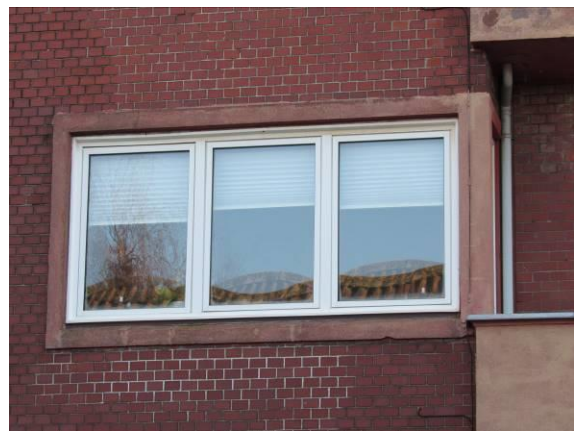
#4 Nærfoto af beton-”ramme” omkring vinduer.

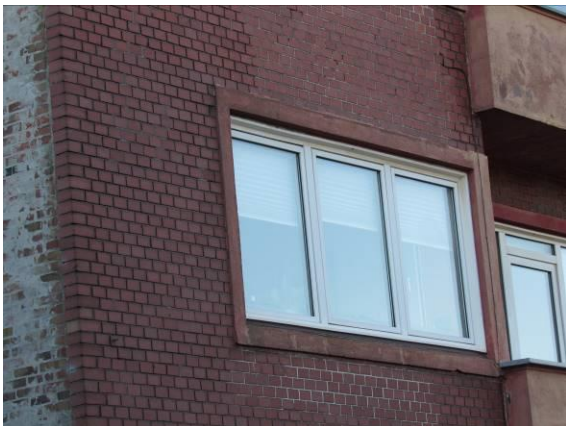
#5 Nærfoto af beton-”ramme” omkring vinduer. Bemærk vandret fremspring i forhold til murstenene.

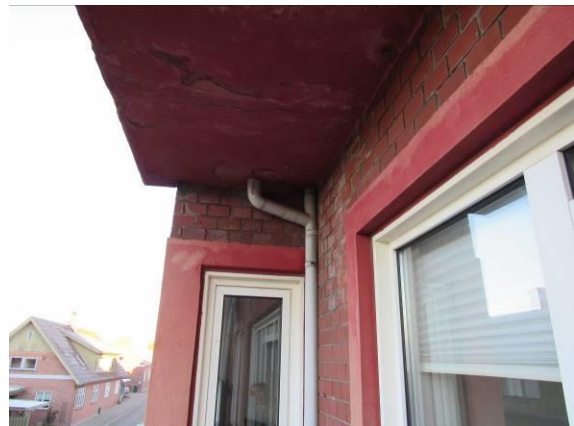
Bygningen er opført med støbte altaner. Altan fremviste sædvanlig tegn på nedslidning i form af lettere afskalling fra porøse overflader.

#6 Foto af underside af altan.

Det er vores anbefaling, at ejendommens klimaskærm eftergås for defekter, særligt bør sammenbygningen til altanen granskes nøje.

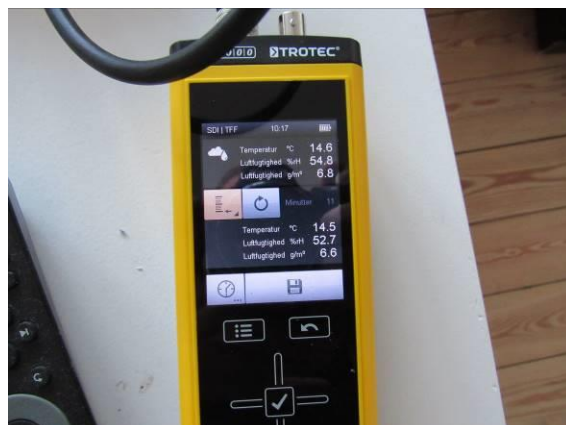
Fugttilskuddet i boligen er med baggrund i ovenstående målinger beregnet til 3,8 g/m<sup>3</sup>.

Fugttilskuddet i boligen på 3,8 g/m<sup>3</sup> er jf. /3/ nær sædvanligt i en bolig på denne tid af året. Temperaturen i boligen var meget lav med ca. 15°C.

#16 Måling vist 15<sup>o</sup> Celsius, 55% relativ luftfugtighed og 6,8g fugt/m<sup>3</sup> luft.

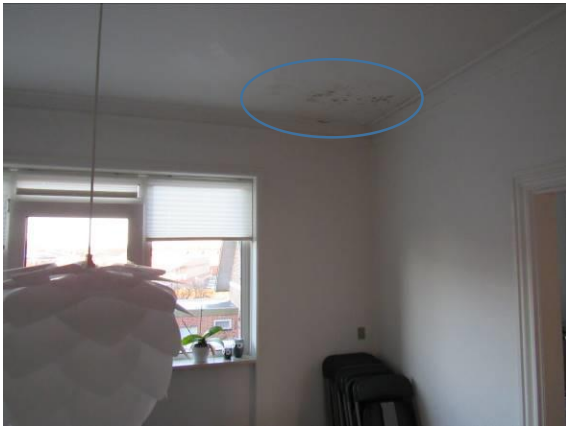
Lejer påpegede, at der var misfarvninger på loftet i hjørne af stuen (ud mod altan). Ved undersøgelse af hjørnet blev der konstateret misfarvninger på loft. Fugtmåling af loftet (antaget at være rørpuds) viste ca. 40 Gann digits, hvor referencemåling på antaget ubeskadiget loft viste ca. 30 Gann digits. Fugtmåling af træstuk viste 12-13% træfugt (tør). For undersøgelse af skimmelsvampe blev prøverne P/T5 udtaget i misfarvet område.

Området i loftet med misfarvninger var på undersøgelsestidspunktet tilnærmelsesvist tørt, hvorfor vandindtrængning og kondensdannelse sker periodevist.

#19 Stue – Område med misfarvninger på loftet ved altan.

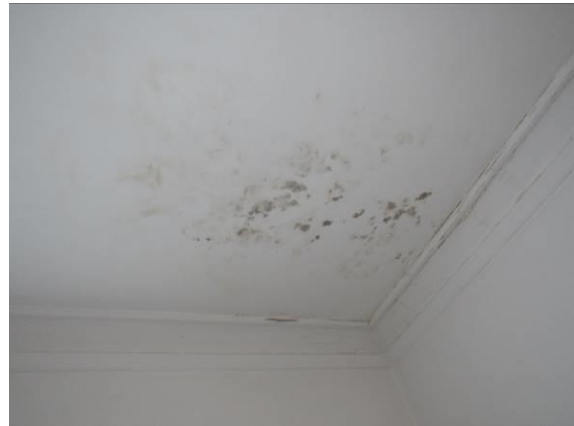
#20 Misfarvninger på loftet af skimmelig karakter.

Der er på T5-6 skimmelsvampevækst. De supplerende dyrkningsprøver P5-P6 domineres af *Ulocladium* og *Aspergillus versicolor*.

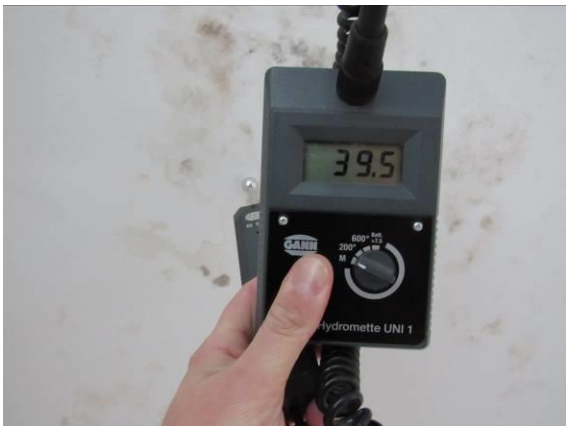
#21 Fugtmåling af de pudsede lofter viste let opfugtning med 40 Gann digits. (referencemåling viste ca. 30 Gann digits)

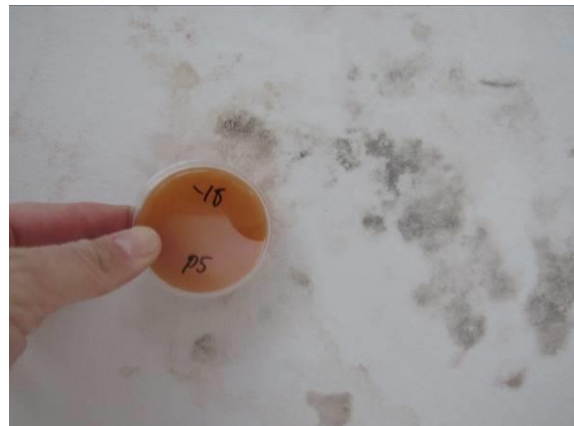
#22 For undersøgelse af skimmelsvampe blev prøverne P/T5 udtaget i misfarvet område.

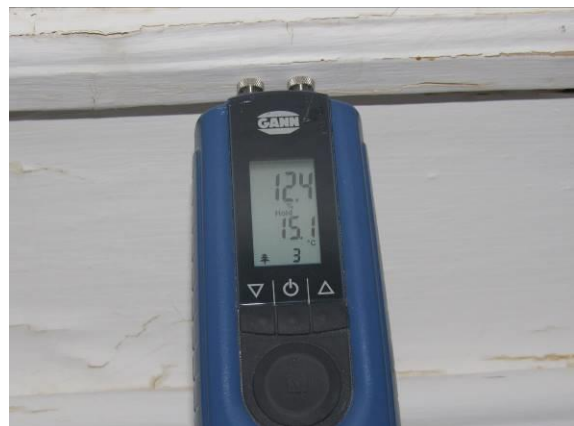
#24 Fugtmåling viste 12-13% træfugt (tør).

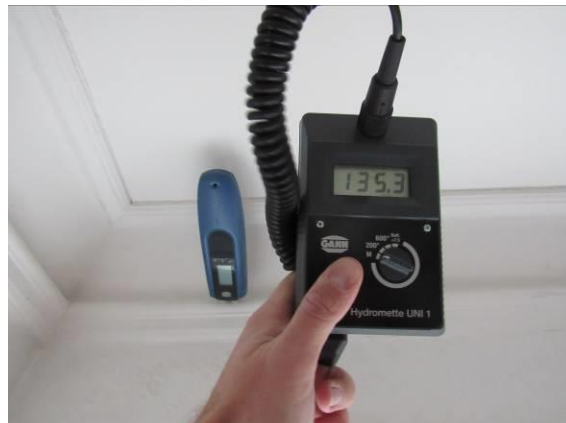
Vægpartiet mod vest fremstod generelt meget opfugtet med fugtmålinger af de tunge vægge på op til 150 Gann digits (våd). Fugtmåling af tilstødende træbaserede produkter (fodpanel og stuk) viste generelt opfugtning med målinger til over 26% træfugt (våd).

#26 Fugtmåling af træstuk viste >21 % træfugt. Fugtmåling af tung væg/overligger viste 135 Gann digits (kraftigt opfugtet).

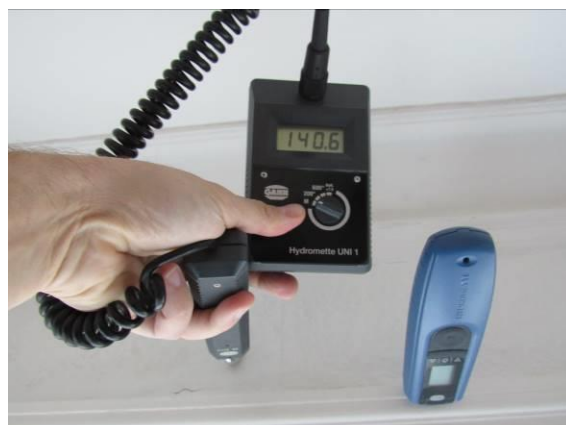
#28 >120 Gann digits (meget fugtig) på væg i alrum mod WC/lokale F.

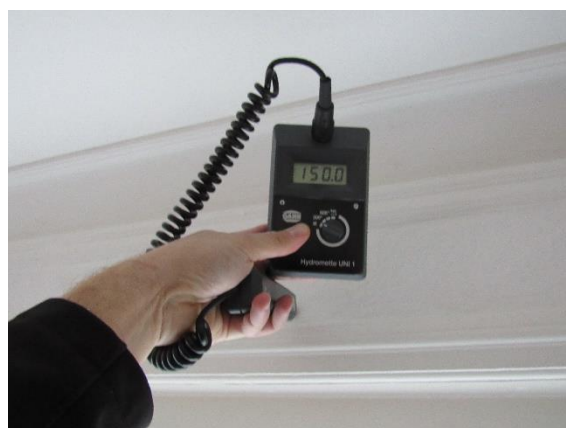
#30 ~100 Gann digits i gulv ved væg mod værelse/lokale A.

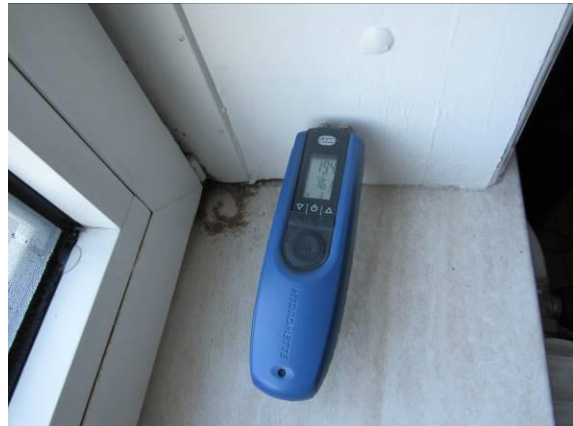
#32 >140 Gann digits i væg mod køkken/lokale H.

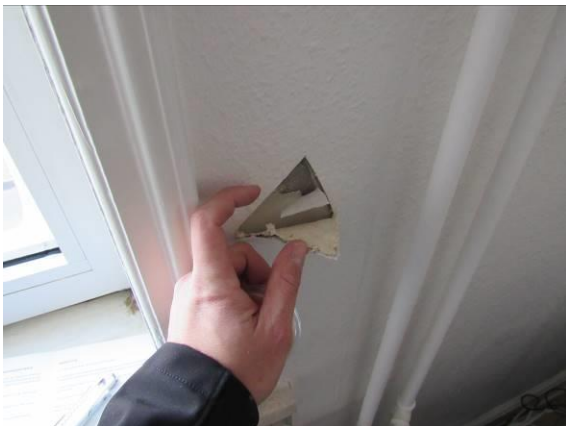
#33 Stue – Måling af vest-facade. Højre del af vinduespartiet. Åbning i løstsiddende tapet.

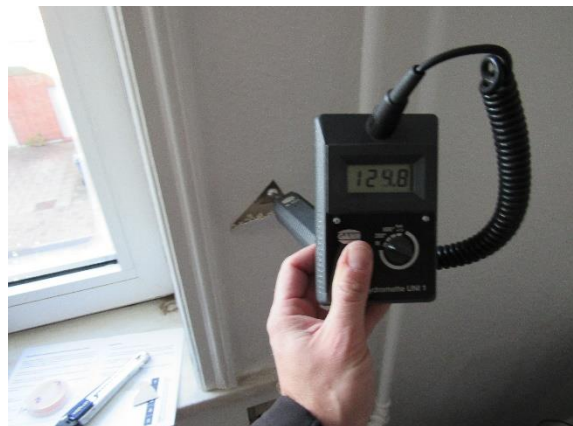
#34 Nr. 2, th, køkken/lokale H. P/T6

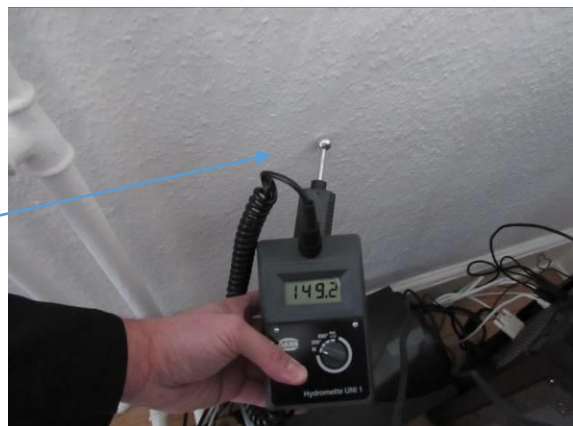
#36 >140 Gann digits i væg mod værelse G 1,5m over gulv.

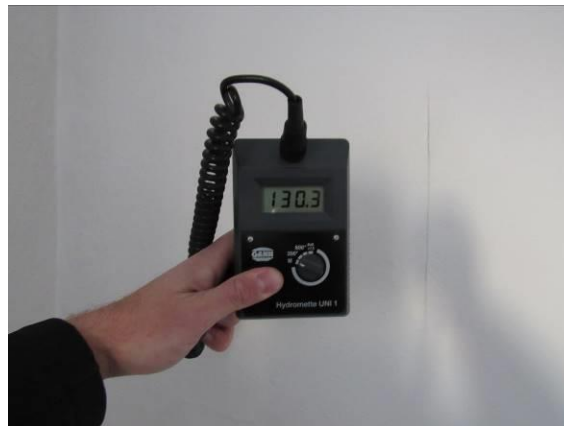
#38 Måling af nord-væg, ca. 0,3m fra opfugtet vest-væg viste 130 Gann digits (meget opfugtet). Fugtmålinger aftog med afstanden til vest-væg.

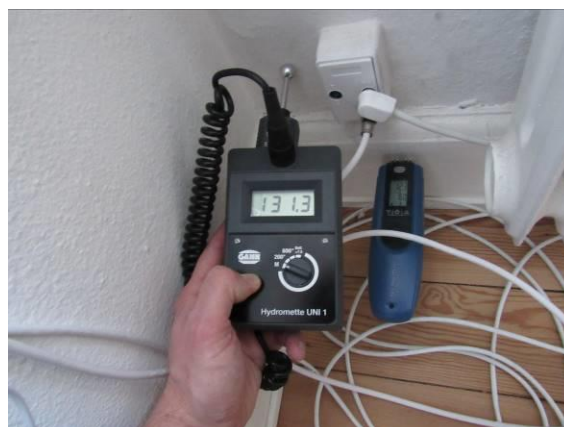
#40 Fugtmåling af tung ydervæg viste over 130 Gann digits (meget fugtig). Fugtmåling af fodpanel viste 12% træfugt (tør).

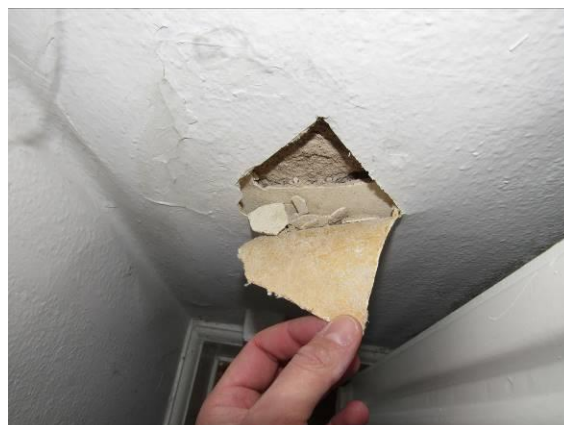
#42 Løstsiddende fugtig tapet, og meget porøst puds. Prøverne P/T7 blev udtaget på misfarvet bagside af tapet.

Der er på P/T7 ikke konstateret skimmelsvampeforekomster af betydning for indeklimaet.

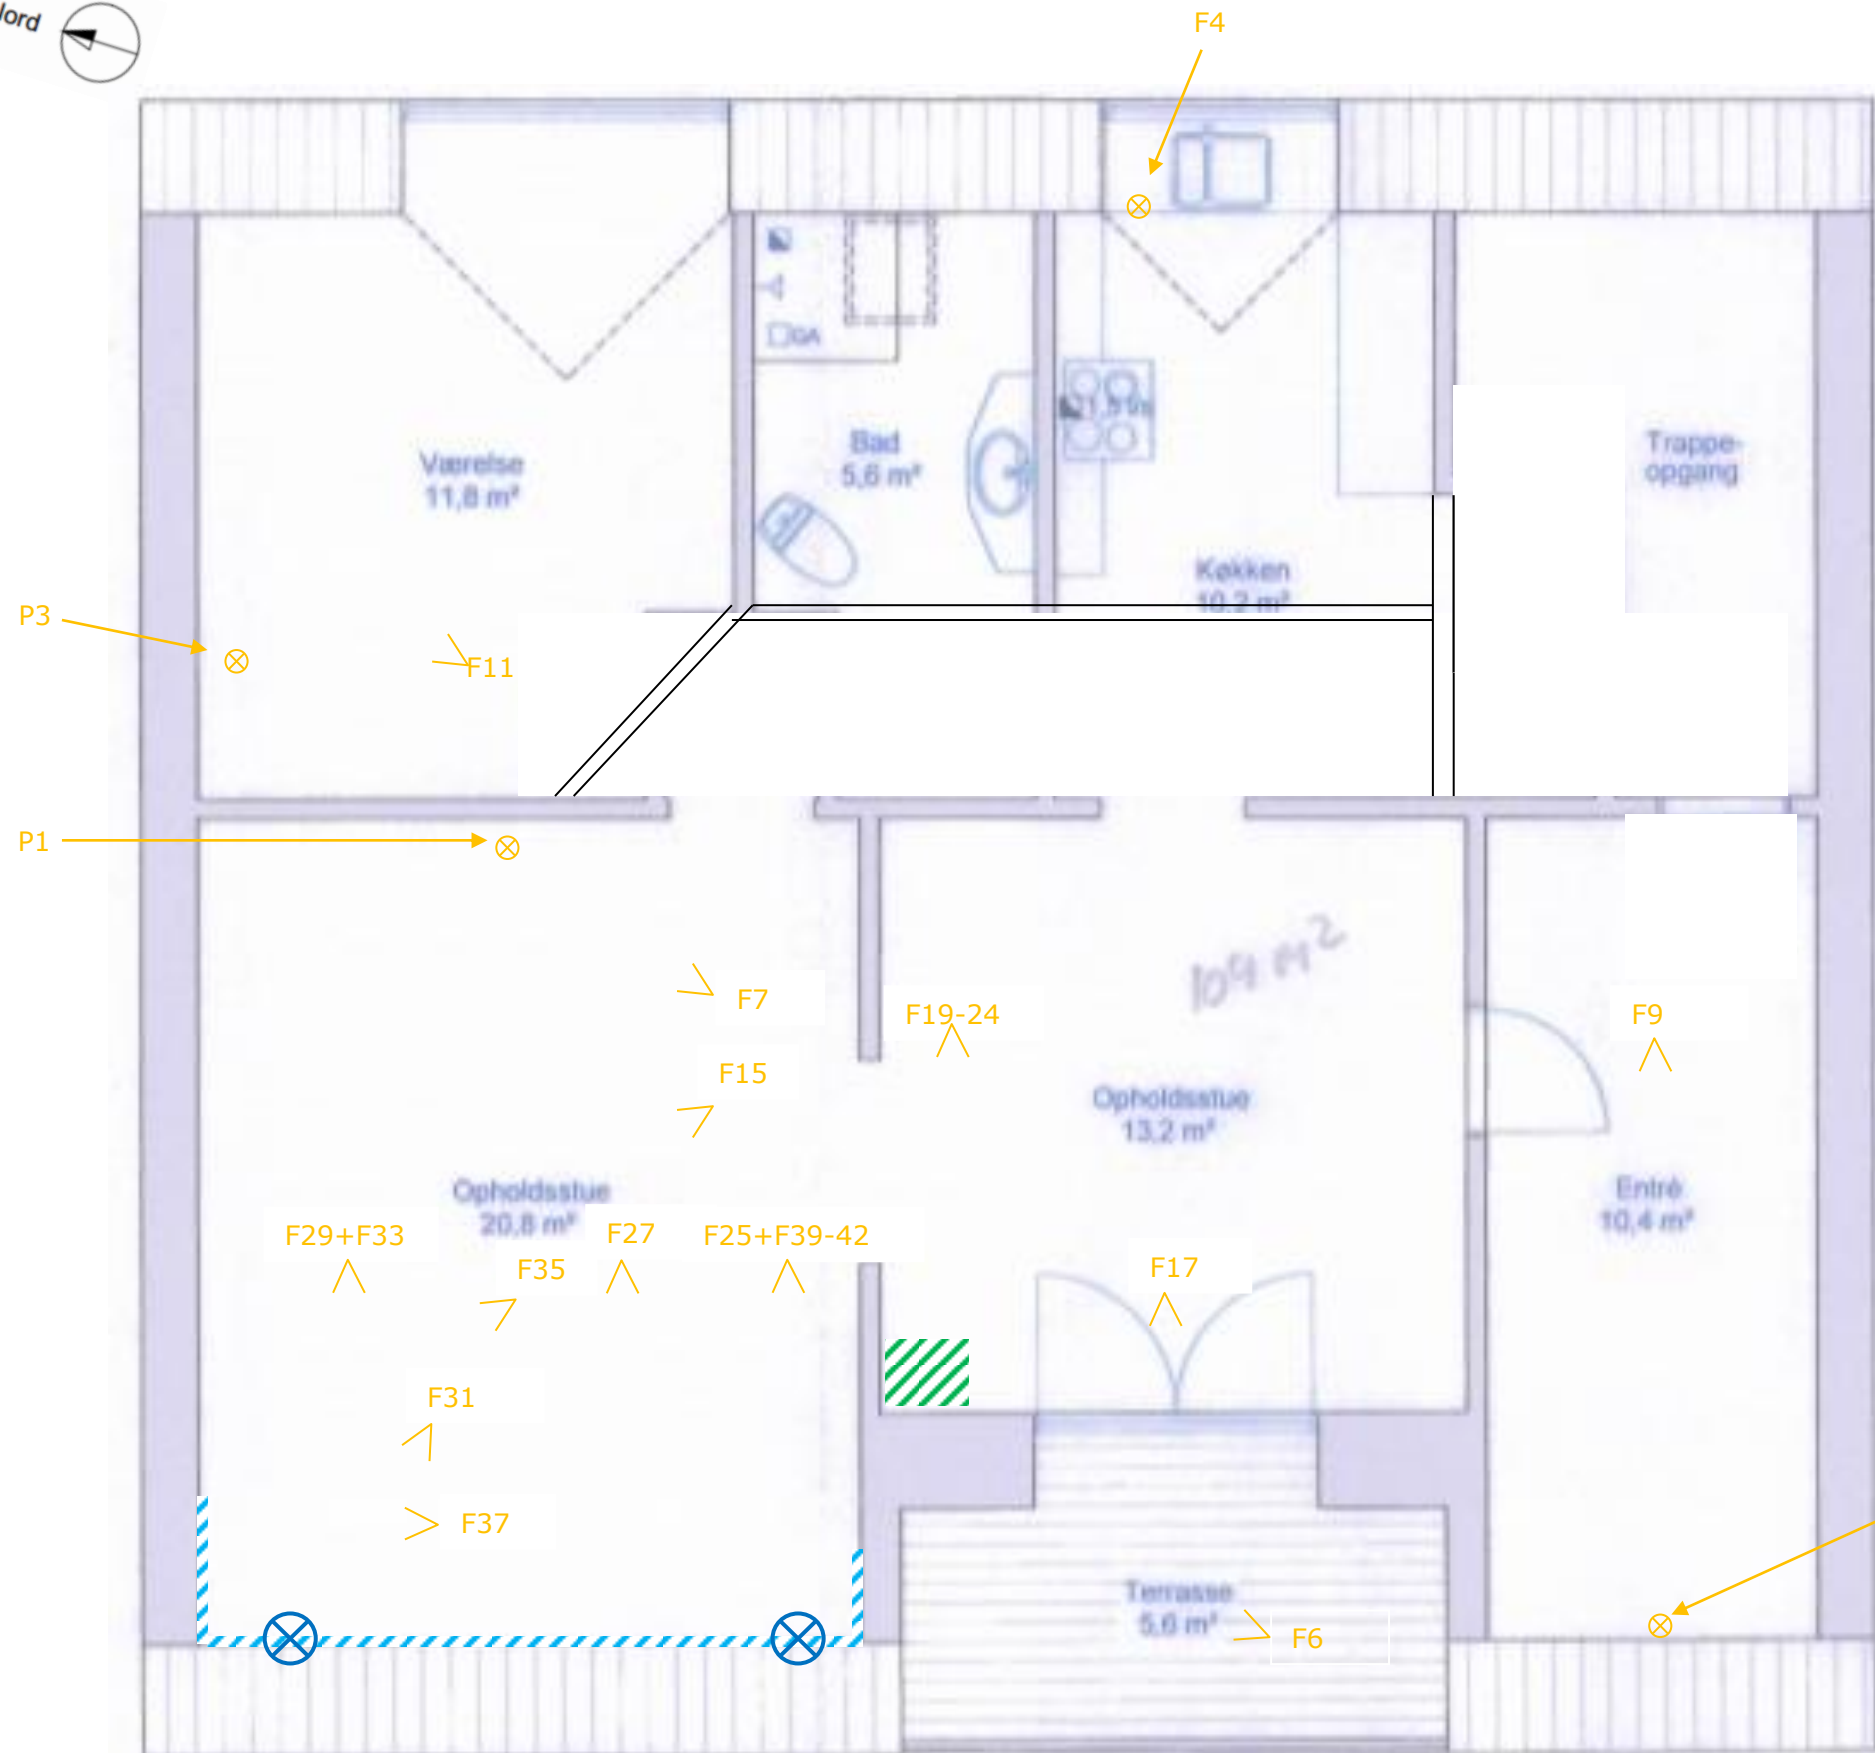
Udbredelsen af konstaterede opfugtede konstruktioner er angivet på bilag 2.
