Skimmelsvampeundersøgelse

af Jyllandsgade 41, 2. tv., 7000 Fredericia

Sagsnr. B-11227 · November 2016 · 1. rapport

Skimmelsvampeundersøgelse samt kvalitetssikring af lejlighed – Jyllandsgade 41, 2. tv., 7000 Fredericia

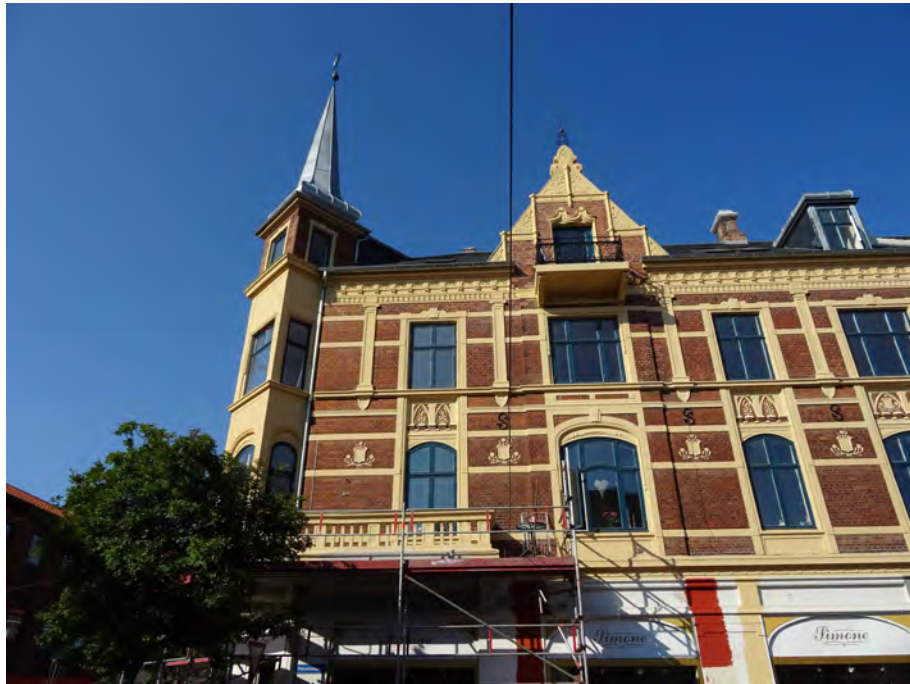
Foto 1

Der er tale om en større etageejendom, som indeholder stueetage, 1-2. salsplan samt udnyttet tagetage. Ejendommen har tunge yder- og skillevægge, og facaden fremstår som dels "blankt" murværk dels pudset overflader. Tagkonstruktionen er udført som en sadeltagskonstruktion, se foto 1.

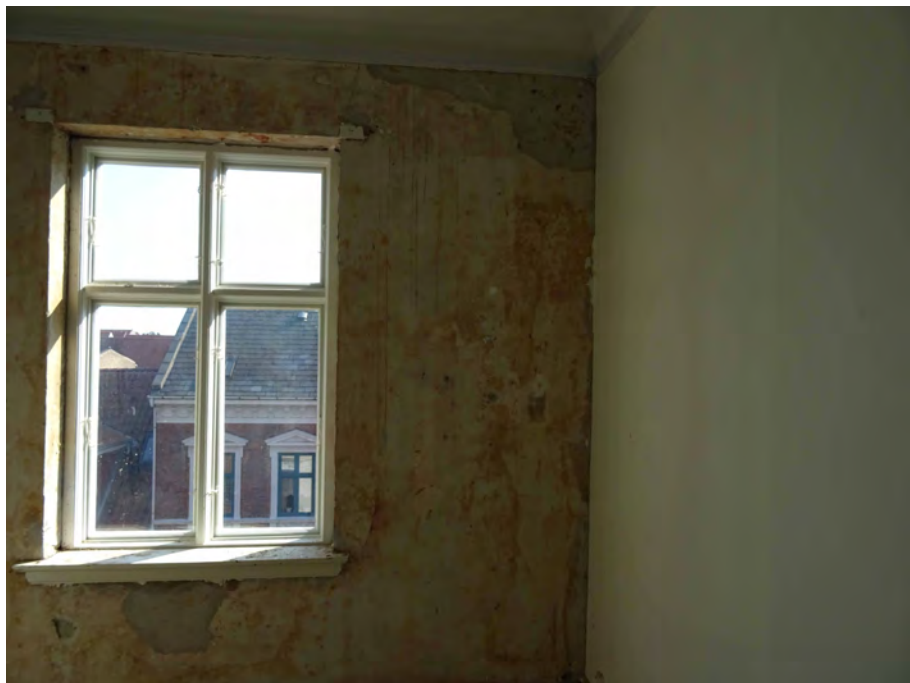
Foto 2

SKIMMELSVAMPE på overflader	Vækst på MATERIALE	Dyrkningssvar	Kategorisering af dyrkningssvar
KA/TA1 – Rum 2.2., på ydervæg, se foto 2	Ingen	<i>Penicillium sp.</i> Sterilt mycelium	Ringe
KA/TA2 – Rum 2.3, på ydervæg, se foto 3	Vækst	<i>Penicillium spp.</i> <i>Aspergillus ochraceus</i>	Ringe
KA/TA3 – Rum 2.4, på ydervæg, se foto 4	Vækst	<i>Penicillium spp.</i>	Massiv

Behandlingen er gældende for vindueslysningen samt ca. 0,5 meter omkring vinduet, se tegningsbilag.

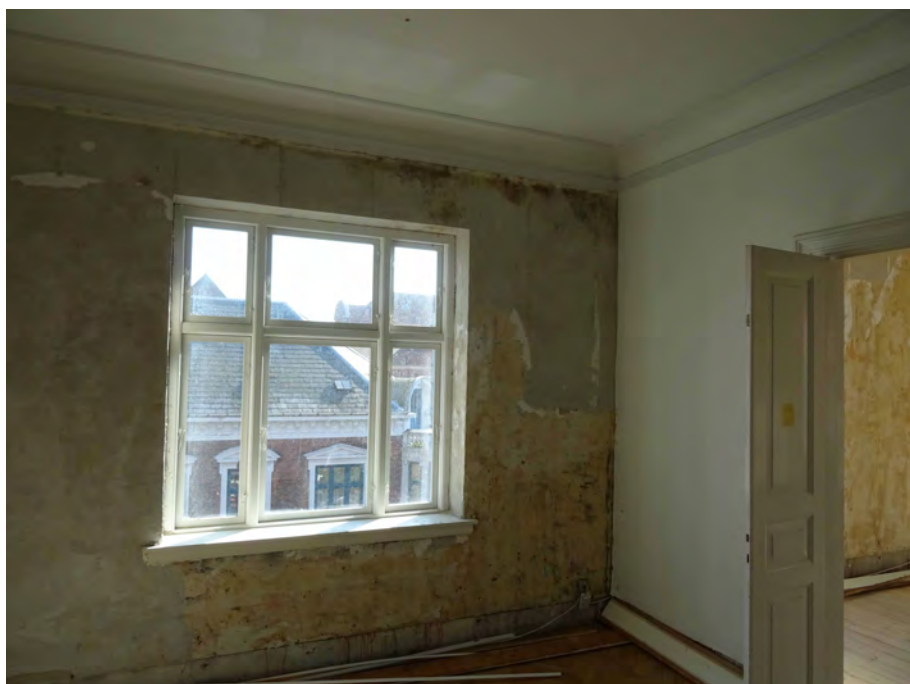
Foto 3

- På overside ydervæg i rum 2.3 – se KA/TA2, foto 3 og tegningsbilag 1
- På overside ydervæg i rum 2.4 – se KA/TA3, foto 4 og tegningsbilag 1

Behandlingen er gældende for ydervæggen - inden for det markerede område - samt ca. 0,5 meter af skillevæggen mod rum 2.4, se tegningsbilag. Ydermere skal borten demonteres. Borten skal enten afrenses – se ovenstående for metode – eller kasseres.

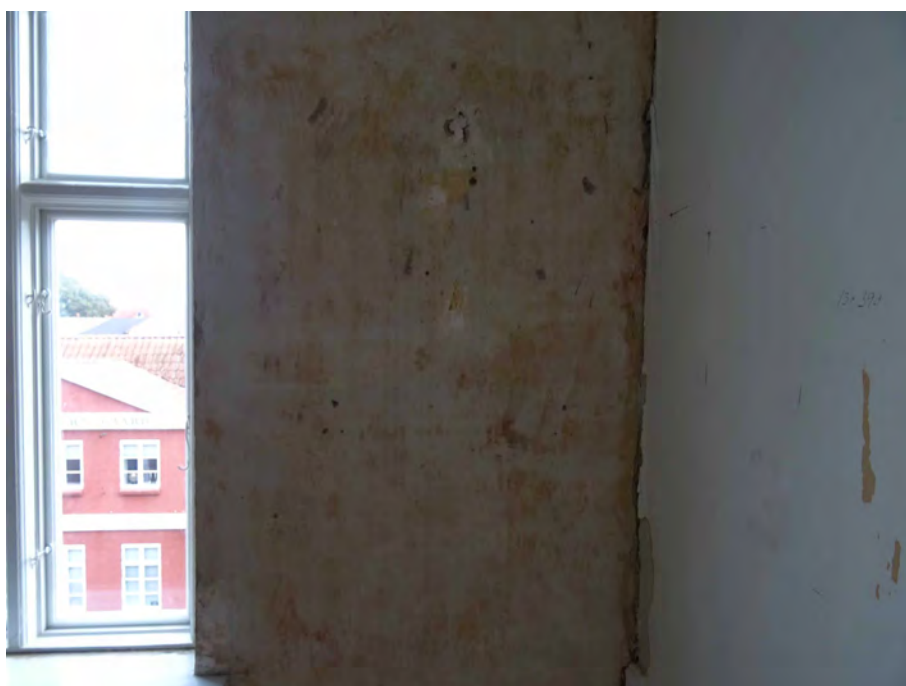
Foto 6

SKIMMELSVAMPE på overflader	Vækst på MATERIALE	Dyrkningssvar	Kategorisering af dyrkningssvar
KA/TA4 – Rum 2.1, på ydervæg, se foto 6	Ingen	<i>Penicillium spp.</i> <i>Aspergillus versicolor</i>	Moderat
KA/TA5 – Rum 2.4, på ydervæg, se foto 7	Ingen	<i>Penicillium spp.</i> <i>Chaetomium spp.</i> <i>Aspergillus versicolor</i> <i>Ulocladium sp.</i>	Moderat

Prøverne KA/TA4-KA/TA7 viser ingen vækst af skimmelsvampe og giver ikke anledning til yderligere kommentarer.

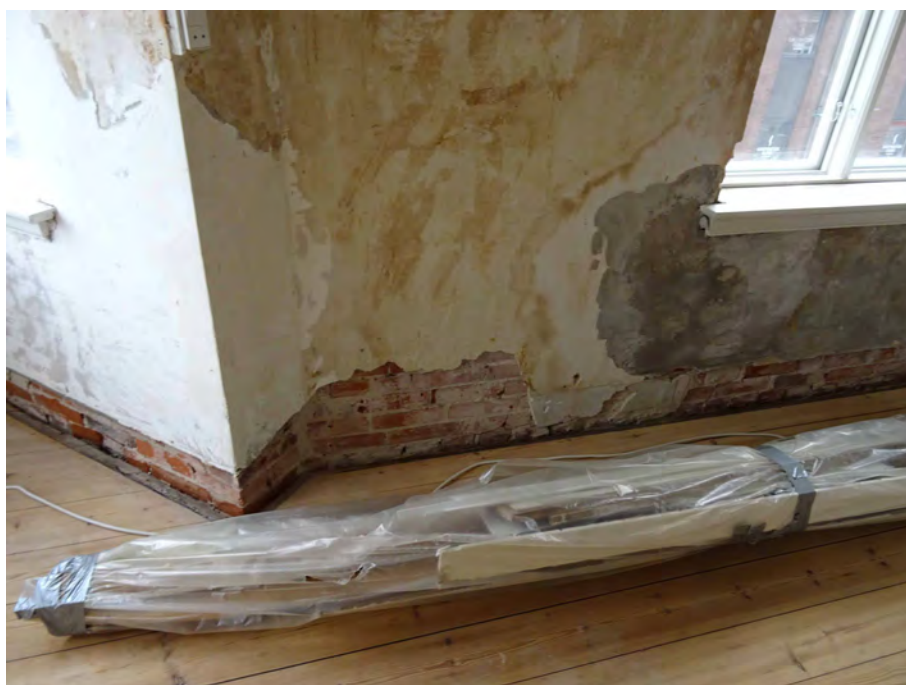
Foto 8

SKIMMELSVAMPE på overflader	Vækst på MATERIALE	Dyrkningssvar	Kategorisering af dyrkningssvar
KA/TA6 – Rum 2.4, på ydervæg, se foto 8	Ingen	<i>Penicillium spp.</i> <i>Chaetomium spp.</i> <i>Ulocladium sp.</i> Sterilt mycelium	Moderat
KA/TA7 – Rum 2.7, på ydervæg, se foto 9	Ingen	<i>Penicillium spp.</i> <i>Aspergillus versicolor</i> <i>Chaetomium globosum</i>	Moderat
KA/TA8 – Rum 2.5, på underside etagedæk, se foto 10	Spredt vækst	<i>Penicillium spp.</i> <i>Chaetomium spp.</i>	Massiv

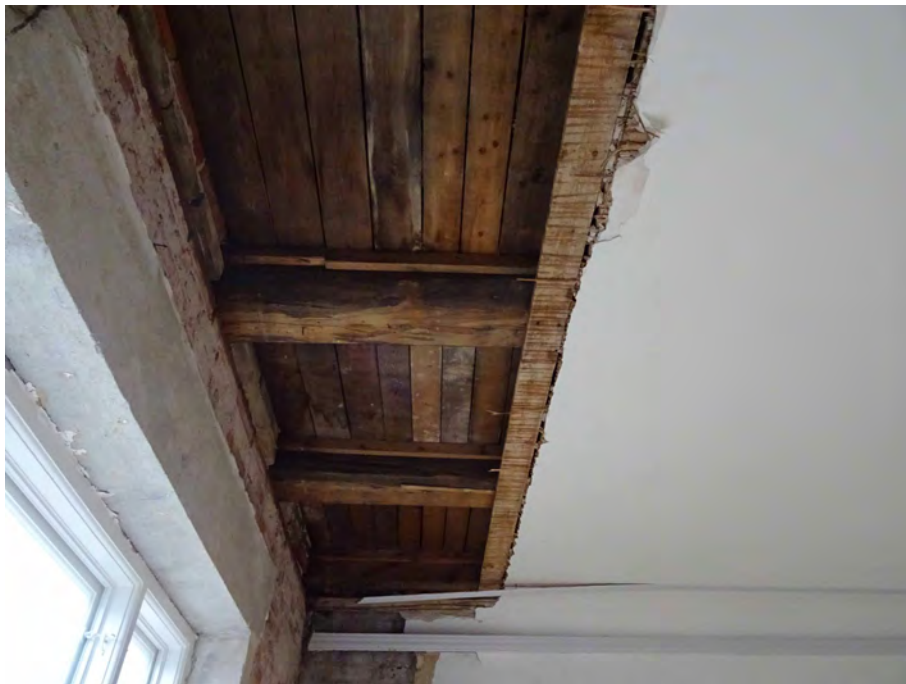
Foto 10

KA/TA8 viser fortsat spredt vækst af skimmelsvampe. Idet der er tale om et ældre etagedæk (lerindskud), vil det ikke være formålstjenligt at forsøg at afrense den tilbageværende vækst af skimmelsvampe. I stedet skal konstruktionen – som beskrevet i udbedringsvejledningen – forsejles med et af de beskrevne produkter. Omhandlende er efterfølgende udført som aftalt af SSG.

Loft m.m. skal fjernes inden for det estimerede skadesomfang (ca. 1 meter fra facaden). Konstruktionen fjernes nedefra, således udelukkende indskudsbrædder og bærende konstruktioner bibeholdes. Omhandlende konstruktionsdele skal skimmelsvampeafrenses. En tilfredsstillende skimmelafræsning vil være betinget af en efterfølgende forsegling med eksempelvis Protox-Akvagrund, Dyrup Kvik stop, Flügger Sealer eller tilsvarende. Al forsegling **skal** først gennemføres, når saneringen er kvalitetssikret og godkendt.

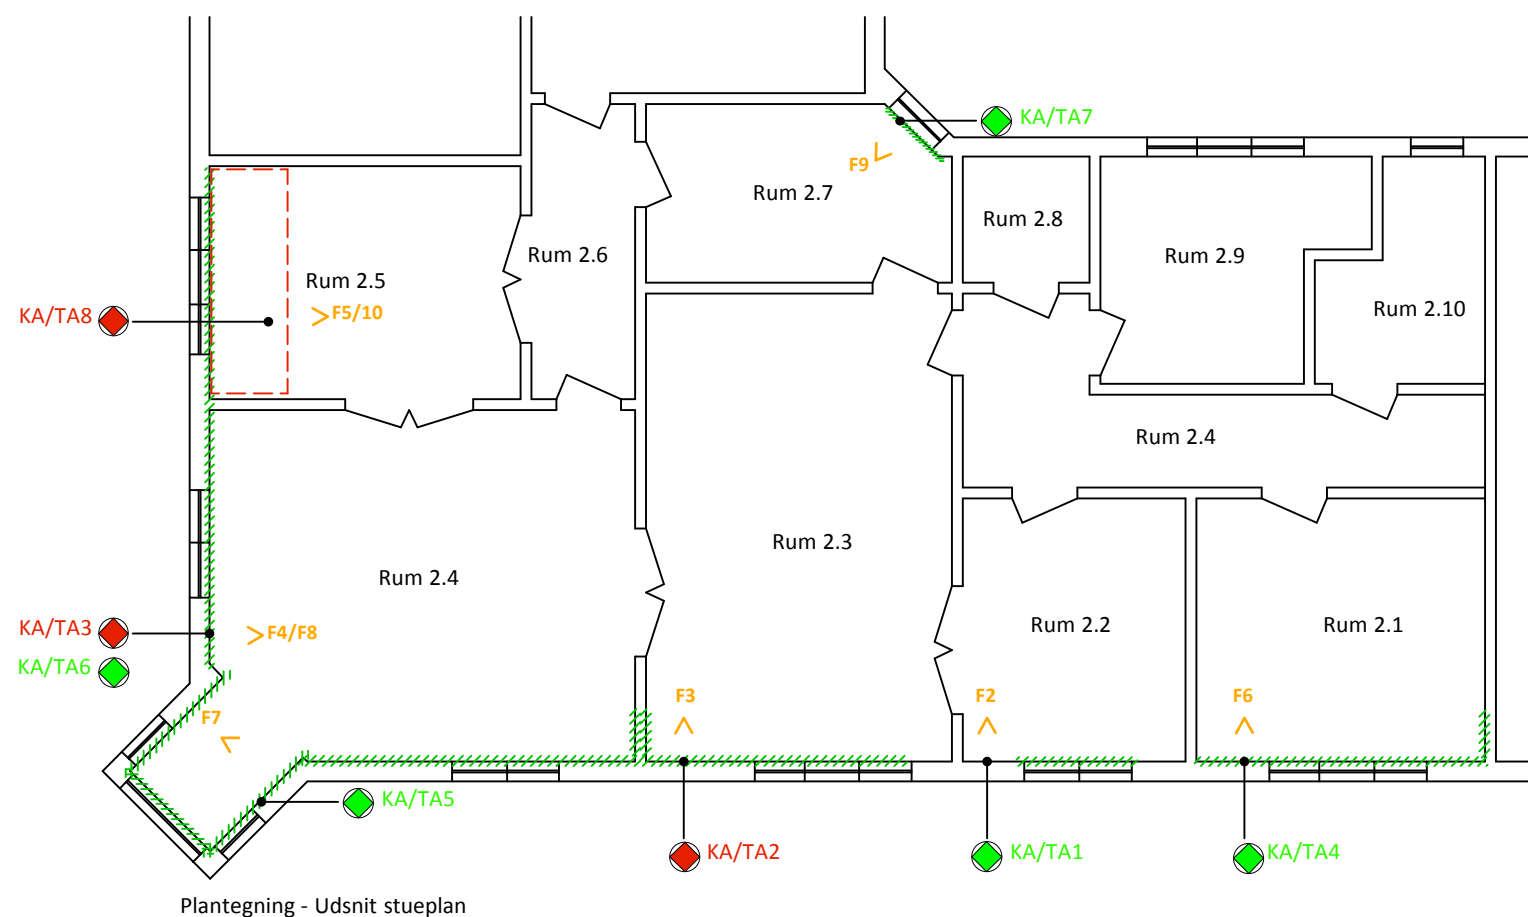
Det skal bemærkes, at den ovenfor viste plantegning kan afvige fra de faktuelle forhold, hvorfor størrelser, indretning samt øvrig målsætning og markering kun er vejledende.

*) Vedr. signaturer for aftrykplader.
Grøn farve illustrerer forekomster af skimmelsvampe, der er karakteristisk for støvede overflader.
Rød farve illustrerer forekomster af skimmelsvampe, der ofte forårsages af opfugtninger i bygningen, og som kan være problematiske i indeklimamæssig henseende.

Alle fugtkilder skal være fundet, årsagsbestemt og elimineret. For nærmere områdespecificering, se tegningsbilag 1.
