Regulativ for Ullerup Bæk

Vedtaget, XX.xx. 2019

Fredericia
Kommune

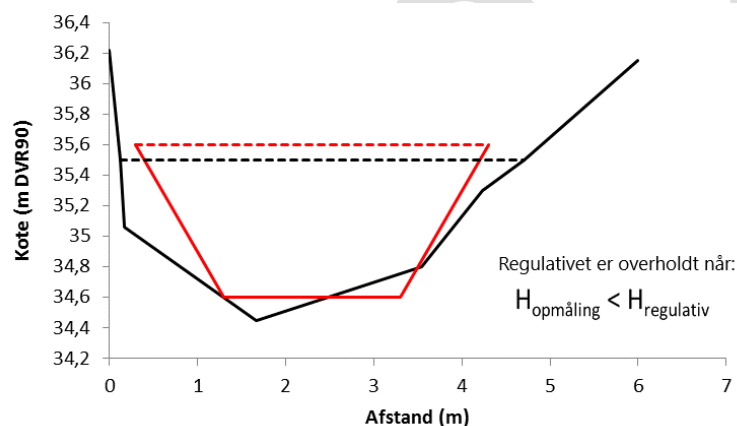
Teoretisk (vandføringsbestemt) skikkelse: Vandføringsevnen i det opmålte profil skal være større end eller lig vandføringsevnen i det regulativmæssige profil i vilkårlig station. H – vandspejlskote.

Princippet om teoretisk geometrisk skikkelse (vandføringsbestemt skikkelse) indebærer, at der med udgangspunkt i de opgivne bundkoter skal forefindes et mindste tværsnitsareal i vandløbene. Dette mindste tværsnitsareal er defineret ud fra de teoretiske dimensioner (bundbredde, fald og anlæg), der er angivet i regulativet.

Vandløbet kan således i princippet antage en vilkårlig skikkelse, blot vandføringsevnen i den grødefri periode (december - maj) er lige så god som ved de anførte dimensioner. Vandløbets dimensioner er fastlagt ud fra opmålingen i 2015 og 2019. Bundbredden kan variere mere end anført i nedenstående skema. Tidspunkt for kontrol er angivet i kapitel 7. Alle koter er anført i DVR90 (Dansk Vertikal Reference).
