## **BILAG 16 MARINBIOLOGISK UNDERSØGELSE KAJ 19**

ETABLERING AF NY RO/RO KAJ 23 OG FORLÆNGELSE AF KAJ 19 I FREDERICIA HAVN  
PROJEKTNUMMER 23.1000.56

Marinbiologiskundersøgelse i forbindelse med etablering af ny krydstogtkaj og ny lystbådehavn, Fredericia Havn

**Emne** : **Havbundsoverflade og marin flora og fauna**

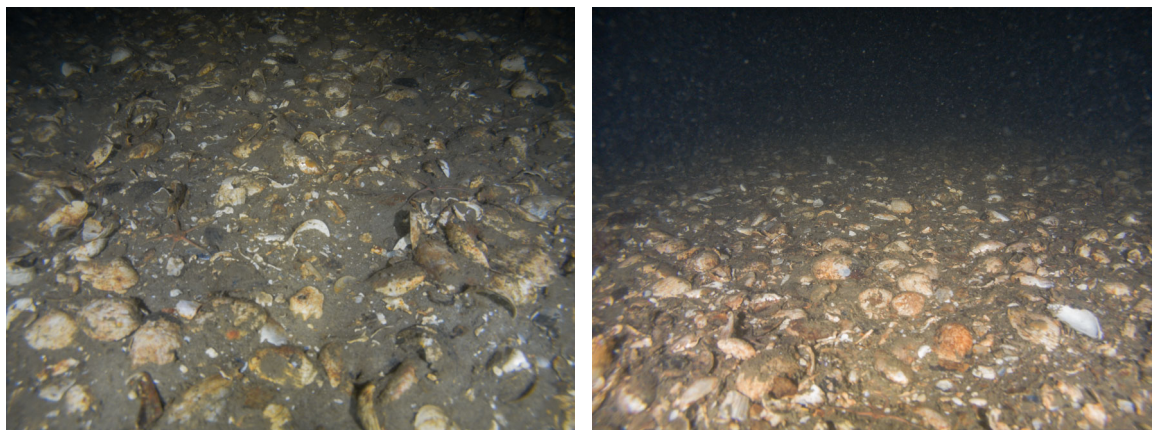
Figur 12: Udvalgte foto illustrerende substratforhold, flora og fauna på station St. 8; 21,5 m.

Flora: Ingen registreret.

Fauna: Slangestjerner (*Ophiura ssp.*) og Blåmusling (*Mytilus Edulis*).
