GØDNINGSULYKKE, FREDERICIA HAVN

Vurdering af undersøgelsesrapport

Gødningsulykke, Fredericia Havn
Vurdering af undersøgelsesrapport
Fredericia Kommune

Projekt nr. 227372
Dokument nr. 1223156407
Version 1
Udarbejdet af NLS/ABI/JAD/MKN
Kontrolleret af JAF
Godkendt af SJE

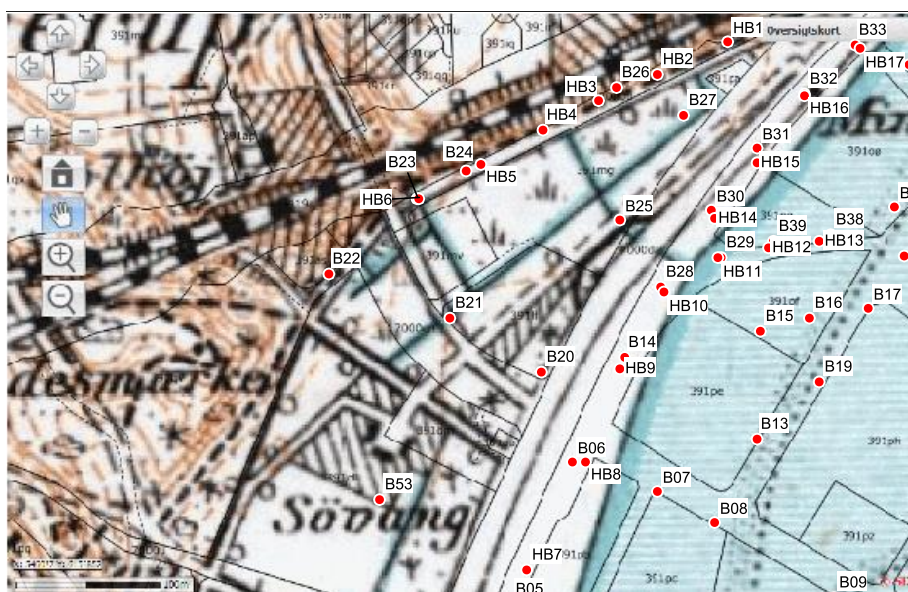
Figur 1: Boringsplaceringer på kortgrundlag fra perioden 1901 – 1971

En mulighed - som ikke er nærmere belyst i undersøgelsesrapporten - er, at tidligere grøfter kan have ført gødningsvand under Vestre Ringvej til områderne omkring B22 og B53, som vist på figur 1 i form af udsnit fra lave målebordsblade (1901 – 1971). Grøfterne er opfyldt i forbindelse med udviklingen af havnearealerne i 1960'erne. Hvis opfyldningen er sket med sand/grus (evt. efter etablering af drænledninger i grøfterne) er det mulige spredningsveje, som kan forklare kvælstofindholdene i jord- og grundvand ved B22 og B53.

Boringerne udført i forbindelse med undersøgelsen har typisk en dybde på 6 m og har derfor ikke klarlagt forureningstilstanden i bunden af grundvandsmagasinet. Således er de underliggende lerlag kun nået i 12 af de 58 udførte boringer. Det drejer sig om boringerne B6, B8, B14, B21-B23, B31-B33, B39b, B49 og B53, som med en enkelt undtagelse er placeret inden for (dvs. vest/nordvest for) den oprindelige strandlinje jf. figur 1.

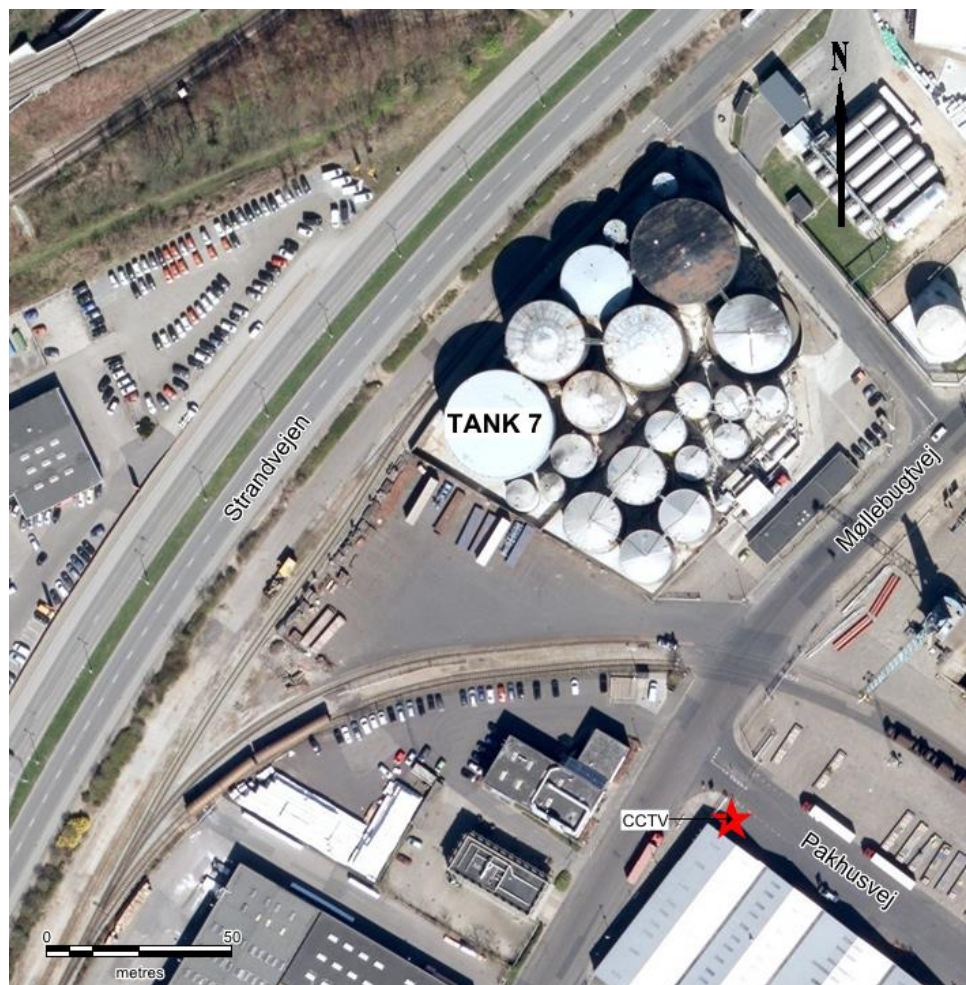
Figur 2: Placering af tank 7 i tankgrav og omtrentlig placering af CCTV fra Fredericia Havn

Tanken indeholder ca. 9.500 m³ gødningsvand /1/. Et overvågningskamera placeret ved porten til Pakhusvej sydvest for tankgraven fanger udslippet set fra syd på video /2/. Tank 7 i tankgraven og kameraplacering fremgår af Figur 2.

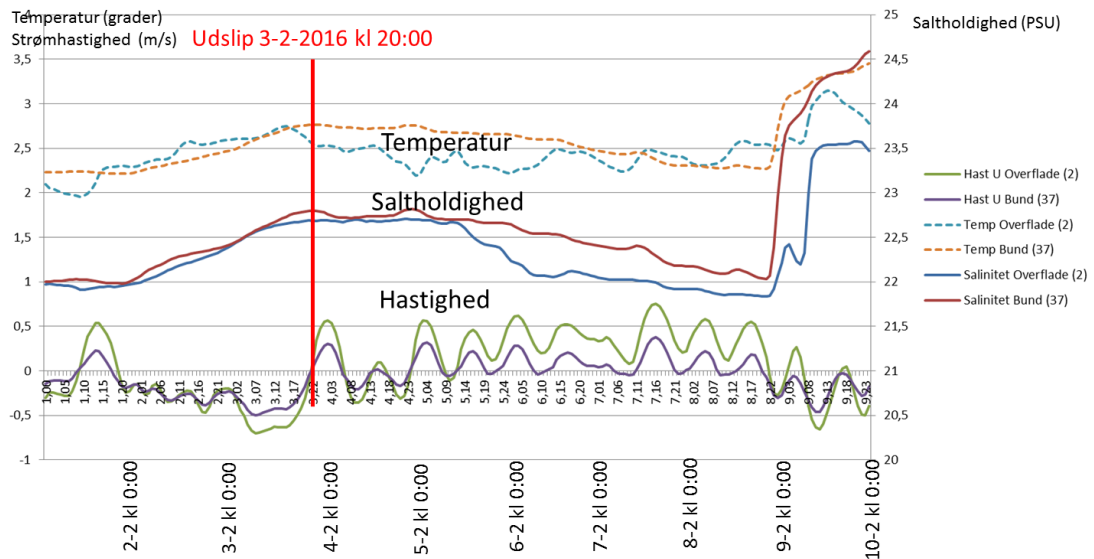
De sidste to dage inden uheldet løb strømmen mod syd (figur 23), med hastigheder på ca. mellem 0,2-0,6 m/s. Saltholdighed og temperatur var svagt stigende, og der var meget lidt forskel på top og bund værdier, hvilket indikerer fuldt opblandet vand uden lagdeling på uheldstidspunktet.
