Besigtelsesrapport

Besigtigelse mandag d. 24. februar 2014

Anders Billes Vej 24, 7000 Fredericia

Udført for Fredericia Kommune

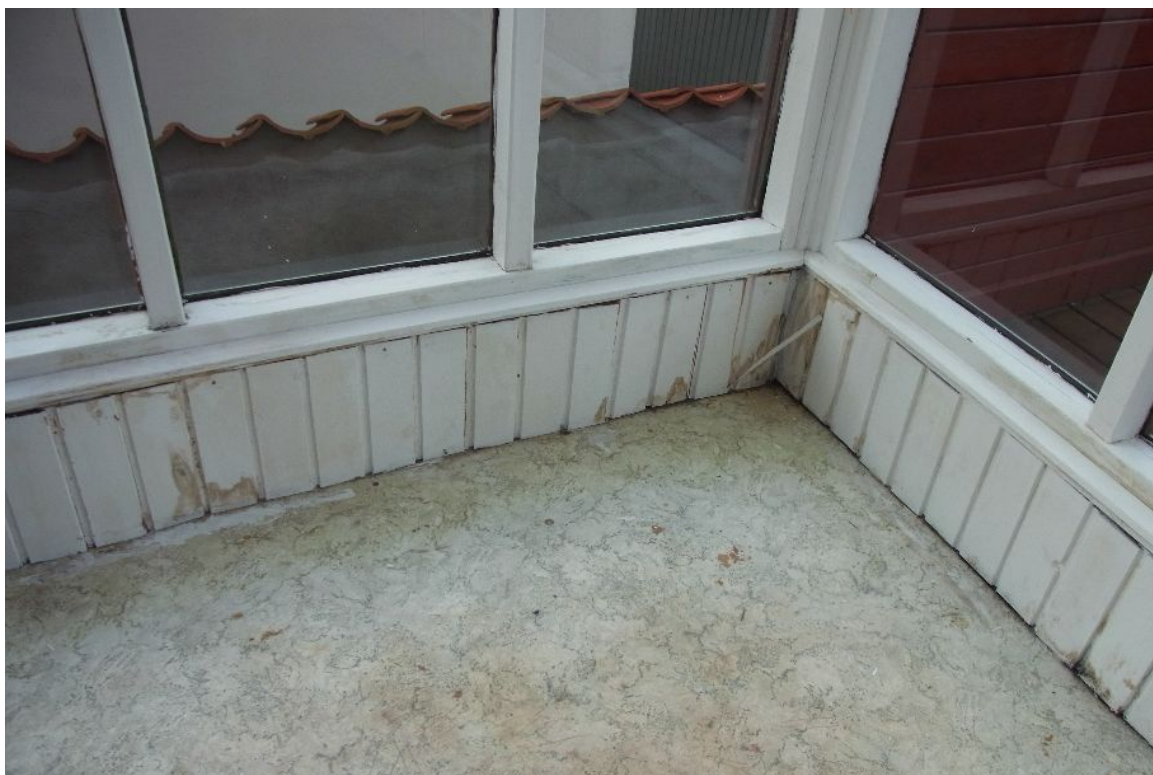
I bygningens udestue ses flere fugtskader i væg og loftskonstruktion. Der ses flere vækstområder med skimmel. Da udestuen ikke er klassificeret som opholdsrum falder denne ikke ind under Byfornyelseslovens bestemmelser vedr. sundhedsfare.
