Førregistreringsrapport.

Sag. nr. 16-002
Dato: 2016.08.15

Bygherre: LaKi design ApS Bjergegade 54, 7000 Fredericia
Projekt: Byfornyelse af tagetage Jyllandsgade 28, 7000 Fredericia.

Førregistreringen er udført iht. BEK nr. 156 af 15 / 03 / 2014

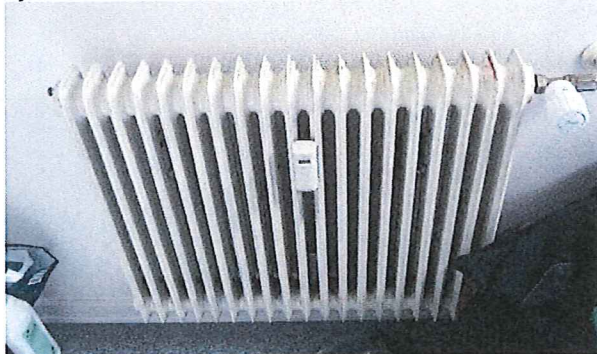
<p><i>Fugtskade i bad.</i></p>
j) Køkken	<p>Der er ikke konstateret synlige skader på vægge lofter eller gulv i køkken.</p>
k) Varmeanlæg	<p>Fjernvarme værelser i tagetage opvarmes med radiatorer. Rørføring i stål.</p>

<p><i>Radiator i tagetage.</i></p>

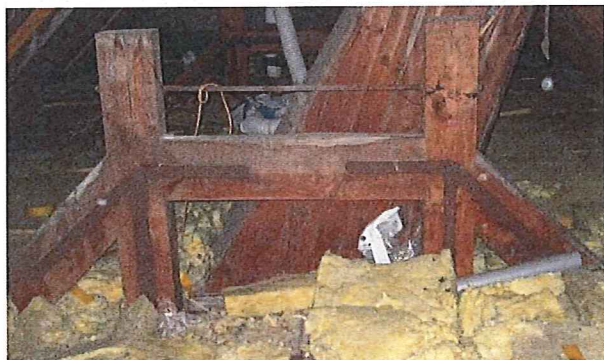
r) Andet	<p>I loftrum og tagetage er der monteret hængeværk til statisk sikring af tagetagen og. Hængeværk er gennemgåden fra loft til tagetage.</p>

<p><i>Hængeværk på loft.</i></p>

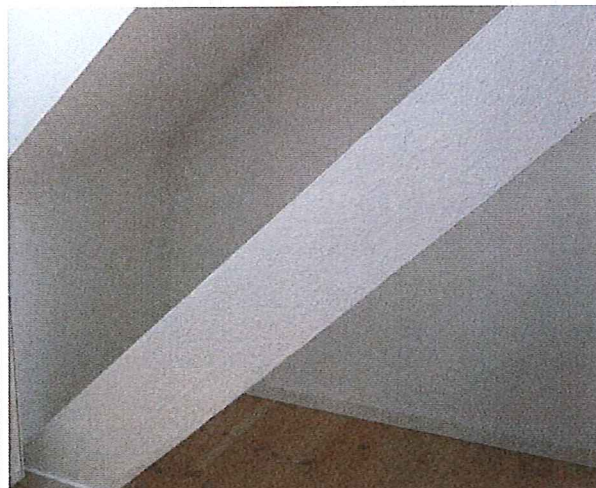
<p><i>Hængeværk i tagetage.</i></p>
