**I/S Falstersgade 9
c/o Mols Administration
Roskildevej 5, 2.sal
2620 Albertslund**

**Falstersgade 9
7000 Fredericia**

Førregistrering

Fredericia, 12. september 2016

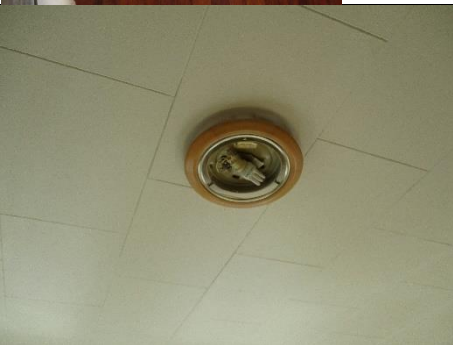
08.04	Lofter	<p>Lofter i kælder er udført med puds på rørvæv og forskalling i mellem bjælkerne og generelt i god stand. I lejlighederne og trapperum er lofter udført med på rørvæv og forskalling i enkelte lejligheder er der udført nye lofter med gipsplader med faset kanter (formentlig pin-op) Pudsede lofter er generelt i god stand</p>

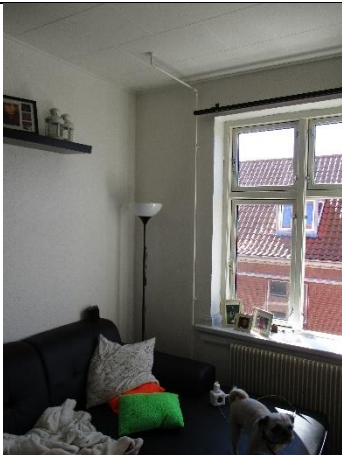
11.02	Øvrige rør	<p>Generelt er udført som synlig rørføring op gennem bygningen med lodrette føringer ved radiatorer ved ydervæggene.</p> <p>På 2. sal er der i forbindelse med etableringen af lejligheder i tagrummet ført synlige rør vandret på loft.</p>

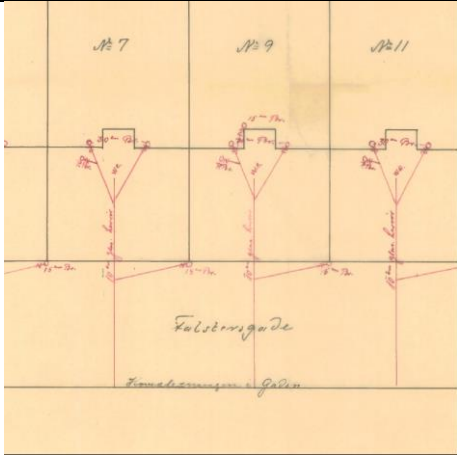
13.01	Spildevand	<p>Kloakinstallationen er fra huset blev bygget. Afløb fra toiletter føres i lodret faldstamme i støbejern ned gennem bygningen og der er udført nye rør fra tagetagen som er tilsluttet eksisterende rør.</p> <p>Afløb fra køkken og brusekabiner er tilsluttet tagnedløb udvendig på bygningen og disse afløb afsluttes i rendesten i gården.</p> <p>Ifølge oplysninger fra visevært er gulv afløbet i vaskerummet ikke ført videre men kun som sivdræn. Iht. gamle tegninger skulle det være tilsluttet kloakledninger under huset</p> <p>Ifølge gamle tegninger er afløbsledninger under bygningen udført i glaserede lerrør.</p>

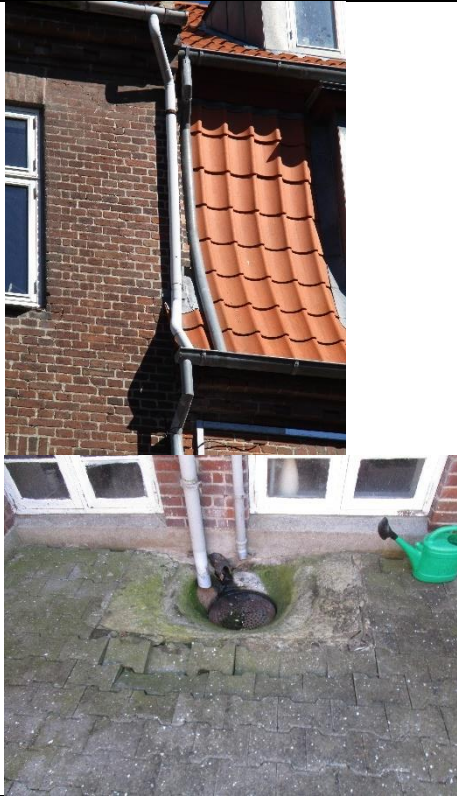
13.02	Regnvand	<p>Tagnedløb mod gaden er ført samme med nabobygning og i plastrør ned til terræn hvor det er afslutte i tagbrønd.</p> <p>På gårdsiden afsluttes tagnedløb i rendestensbrønd i terræn ind ved facaderne.</p> <p>Tagnedløb på bagtrapper er ført ned i tagbrønd ved terræn.</p> <p>Alle nedløb er udført i grå plast.</p> <p>Der er ikke afløb i trappeskakte i kældertrapper.</p>

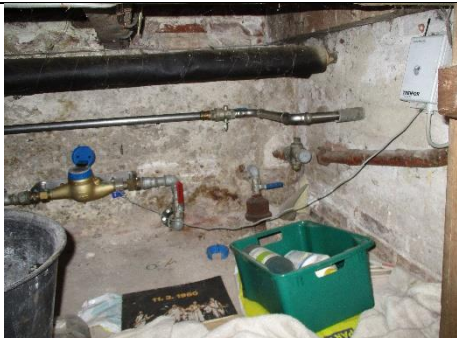
14.01	Hovedledning	<p>Indføringer er placeret i rum under mellemreps under hovedtrappe.</p>

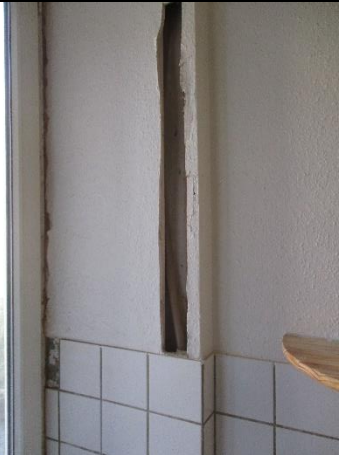
14.02	Stigestreng	Stigestreng på til vand er i forbindelse med etablering af boliger i tagetagne Stigestreng er ført skjult i inddækning i fals i køkkenvindue i plastrør. Til toiletter er der udført lodret føring i stålør.

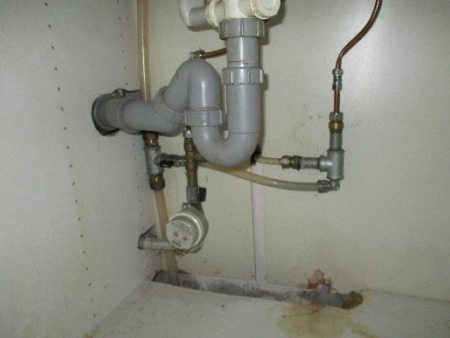
14.03	Vandret føring	Fra stigeledninger er der ført vandret ind i køkkenskabe, formentlig med skjulte samlinger bag inddækning i køkkenskabe.

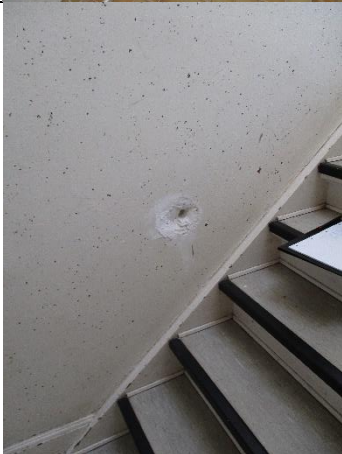
18.02	Skillevægge	Skillevægge er opmuret i teglsten og pudset I kælder er vægge kalket og med enkelte afskalning af overfladerne. I lejlighederne er vægge beklædt med savsmuldstapet og malerbehandlet. I trappegang der enkelt revner ved den øverst mellemrepos og væggene bæres præg af at der har været flyttet møbler mm op og ned flere gang.
