Regulativ for Erritsø Bæk

Vedtaget, XX.xx. 2019

Fredericia
Kommune

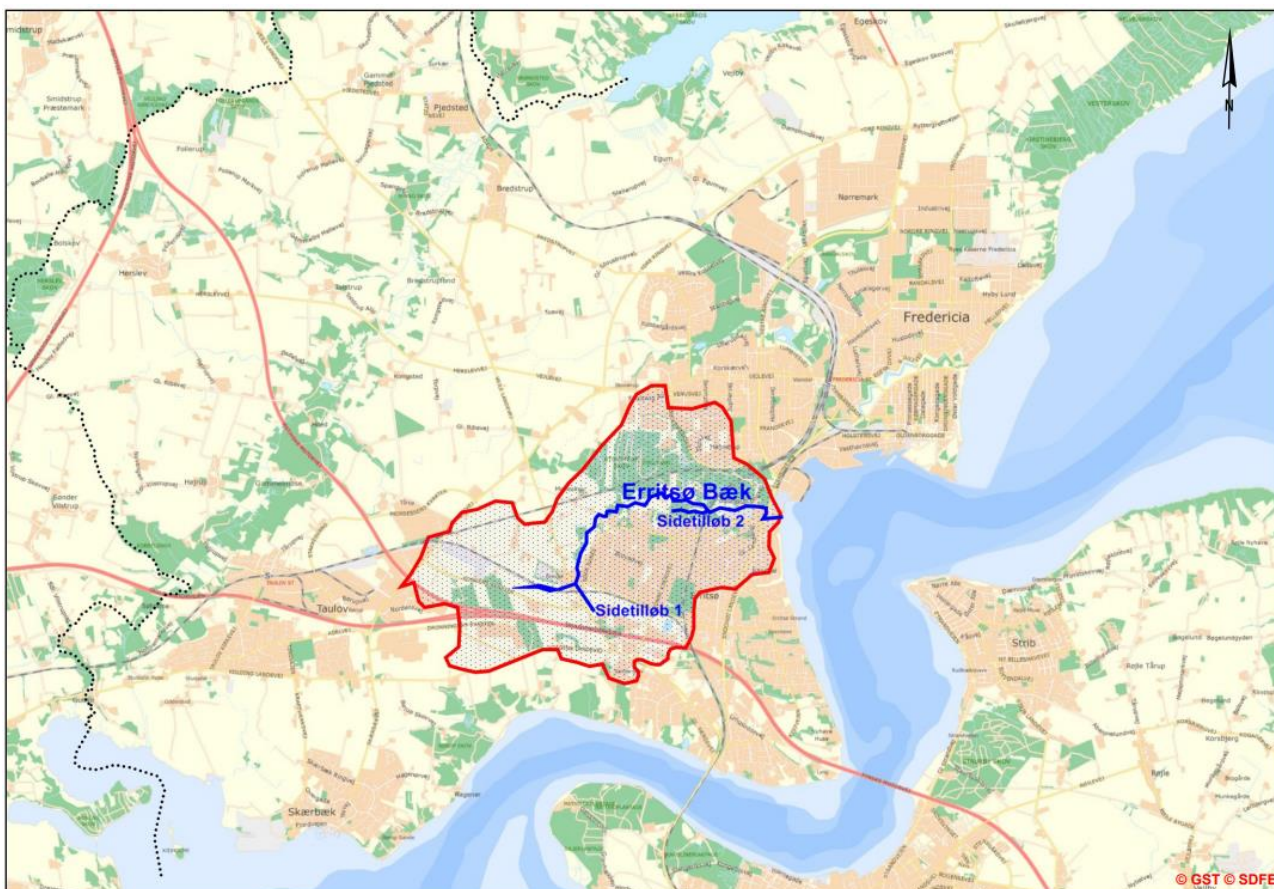
Erritsø Bæk har et topografisk opland på 12 km², se nedenstående figur.

Topografisk opland til Erritsø Bæk.

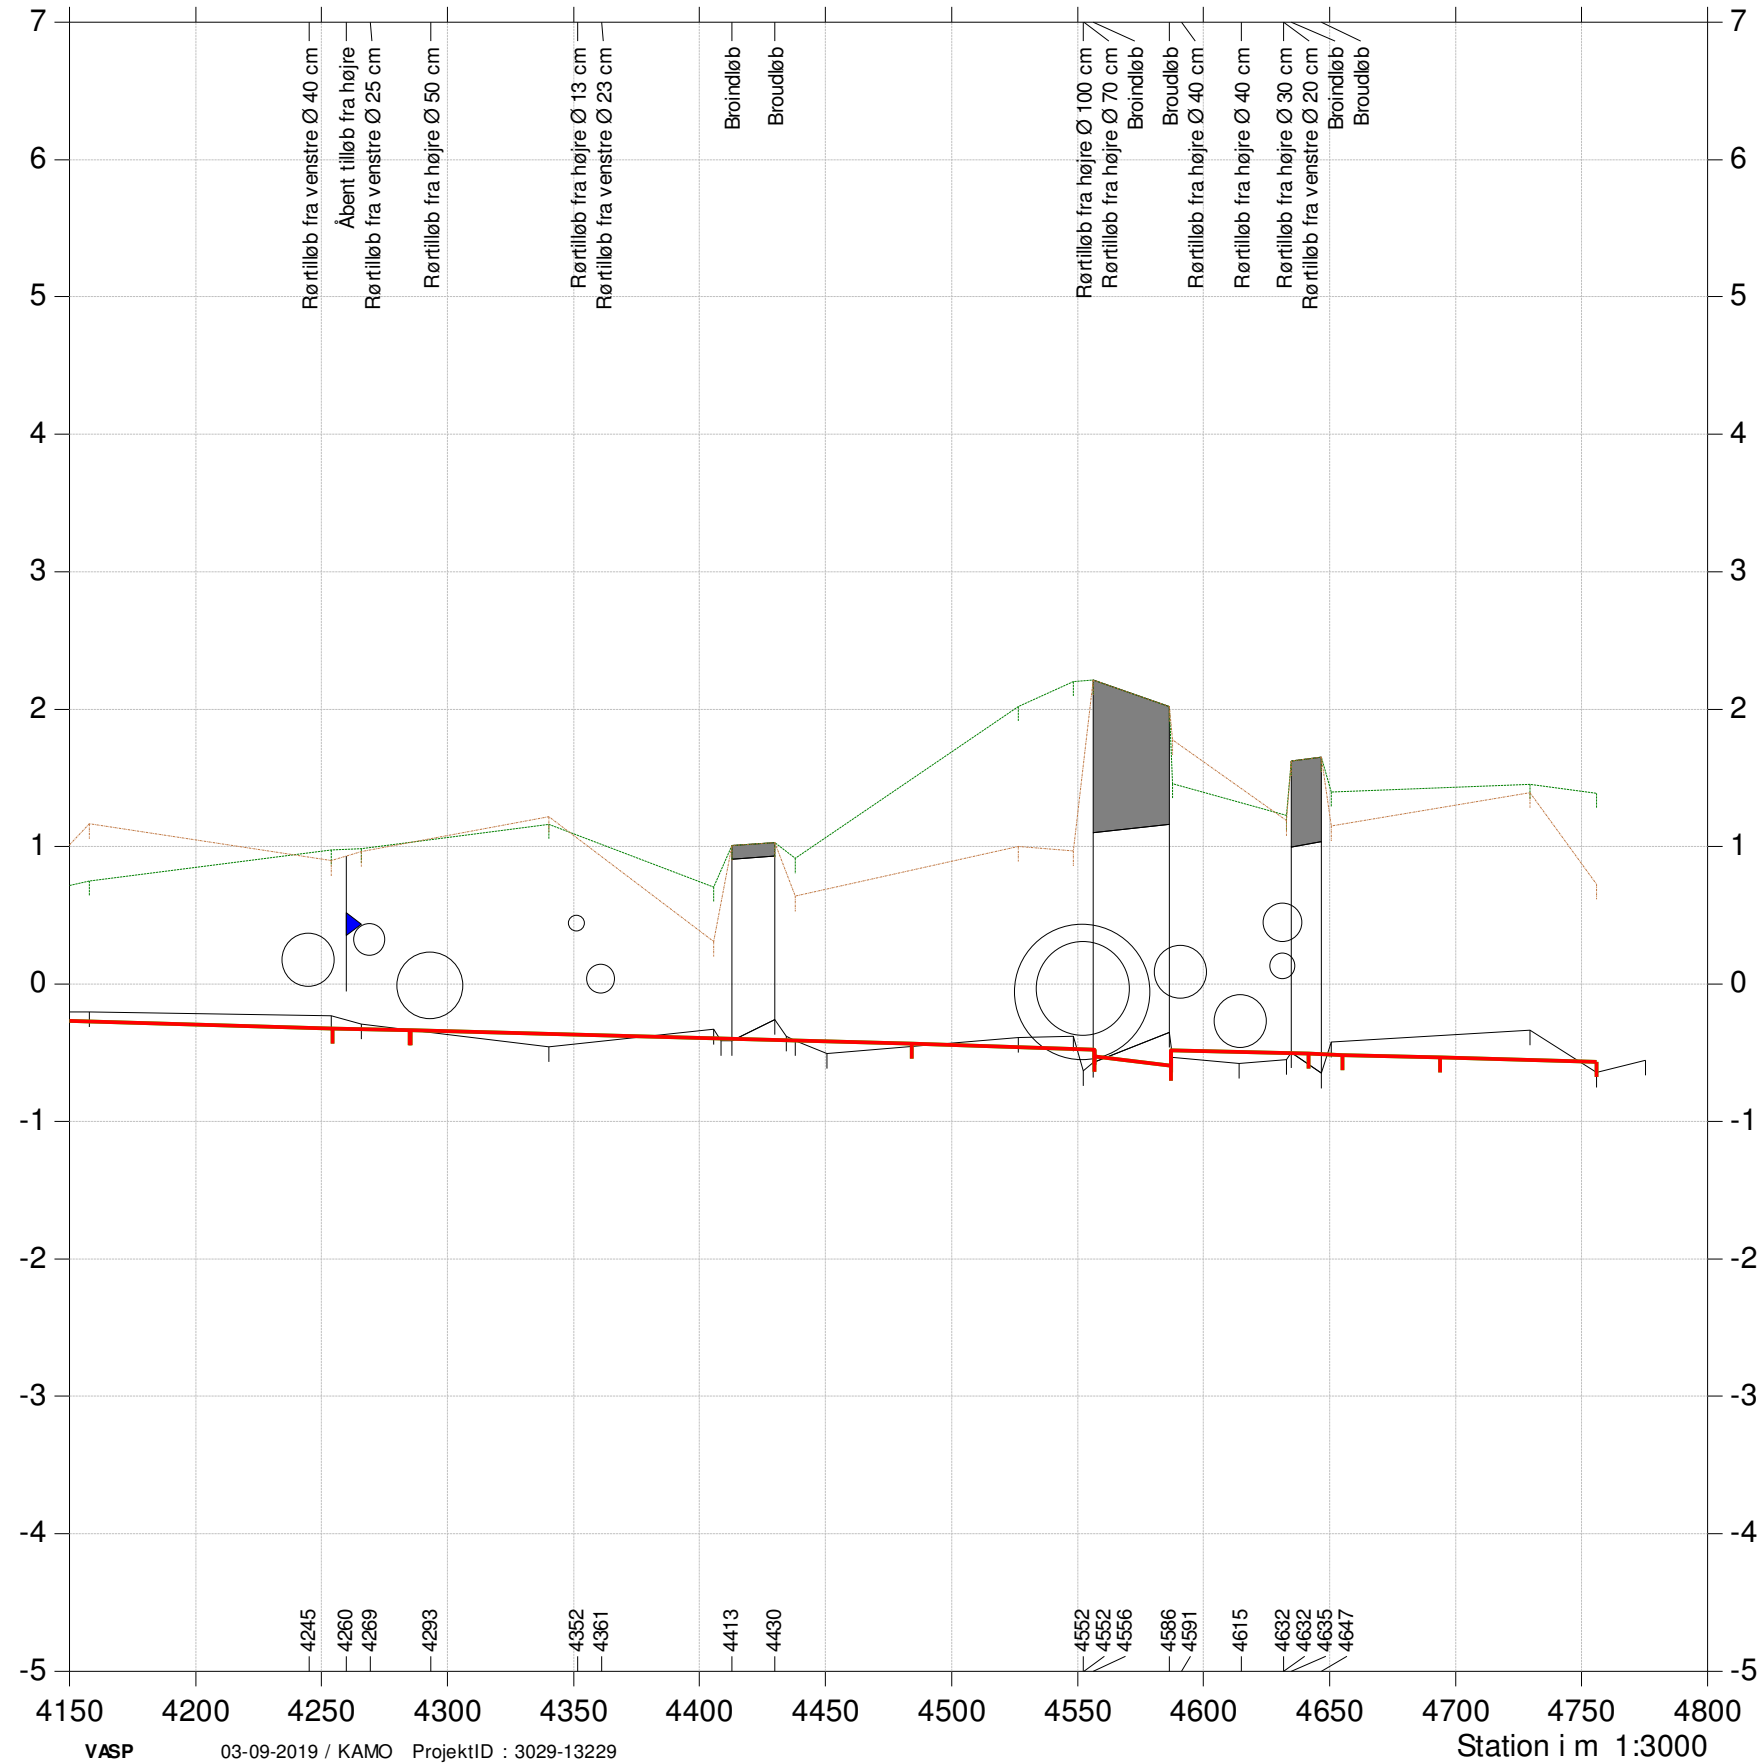
Erritsø sidetilløb 1

Opmålt af Orbicon februar 2018
