Regulativ for Erritsø Bæk

Vedtaget, XX.xx. 2019

Fredericia
Kommune

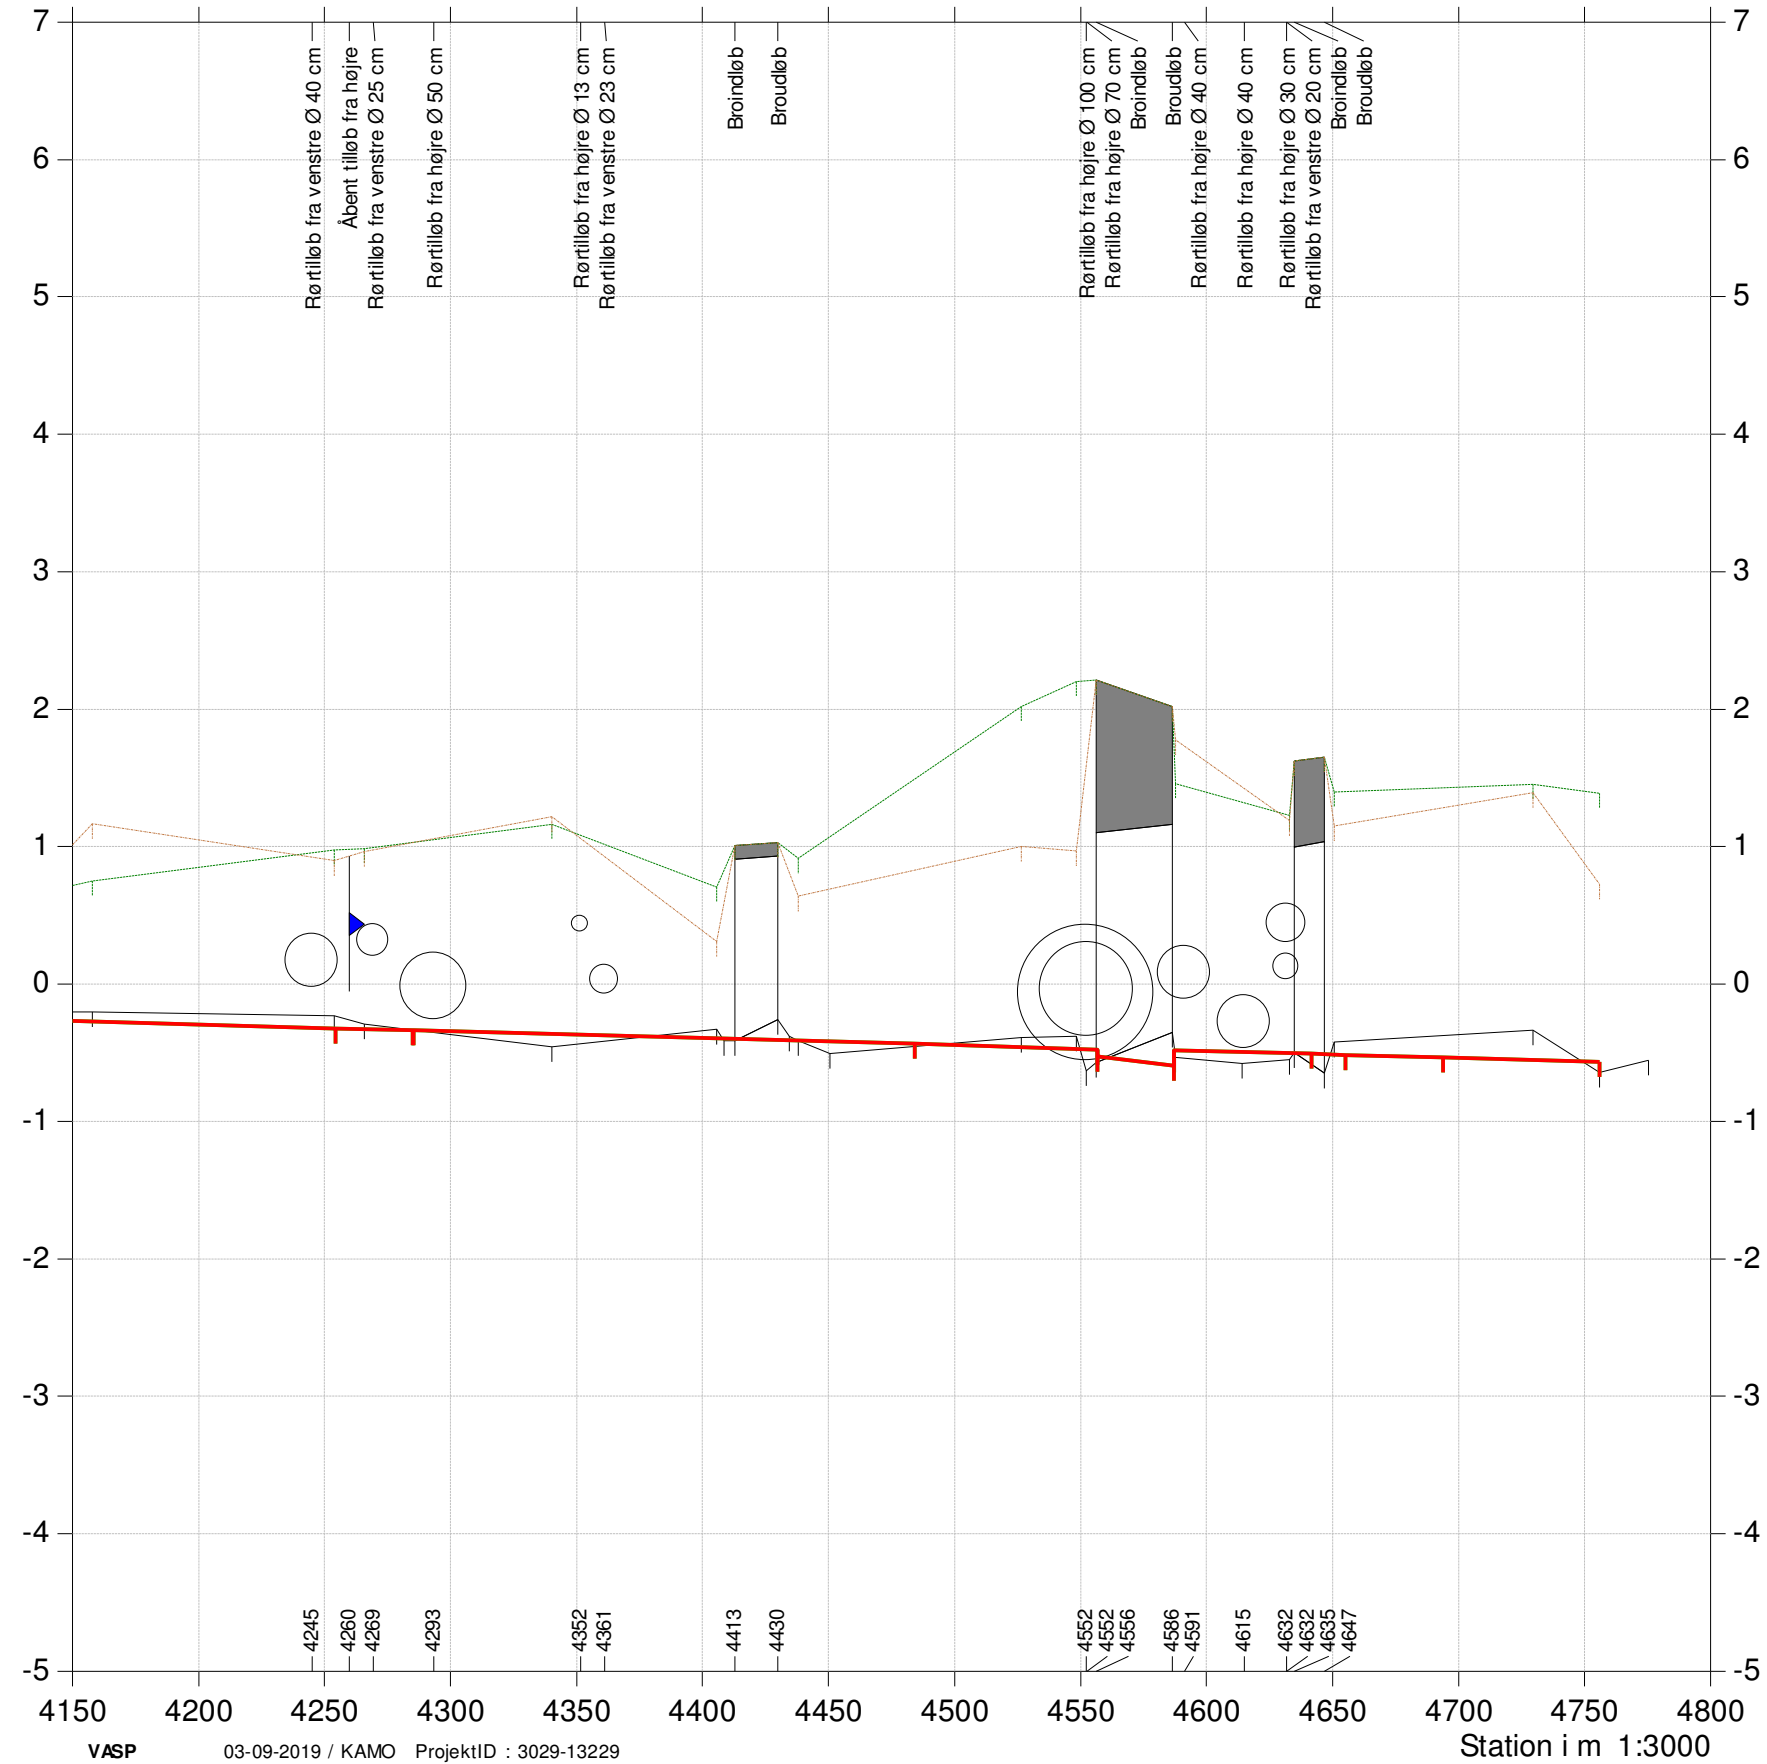
Erritsø sidetilløb 1

Regulativrevision 2019

Opmålt af Orbicon februar 2018

Kote i m DVR90 1:50
