Regulativ for Erritsø Bæk

Vedtaget, XX.xx. 2019

Fredericia
Kommune

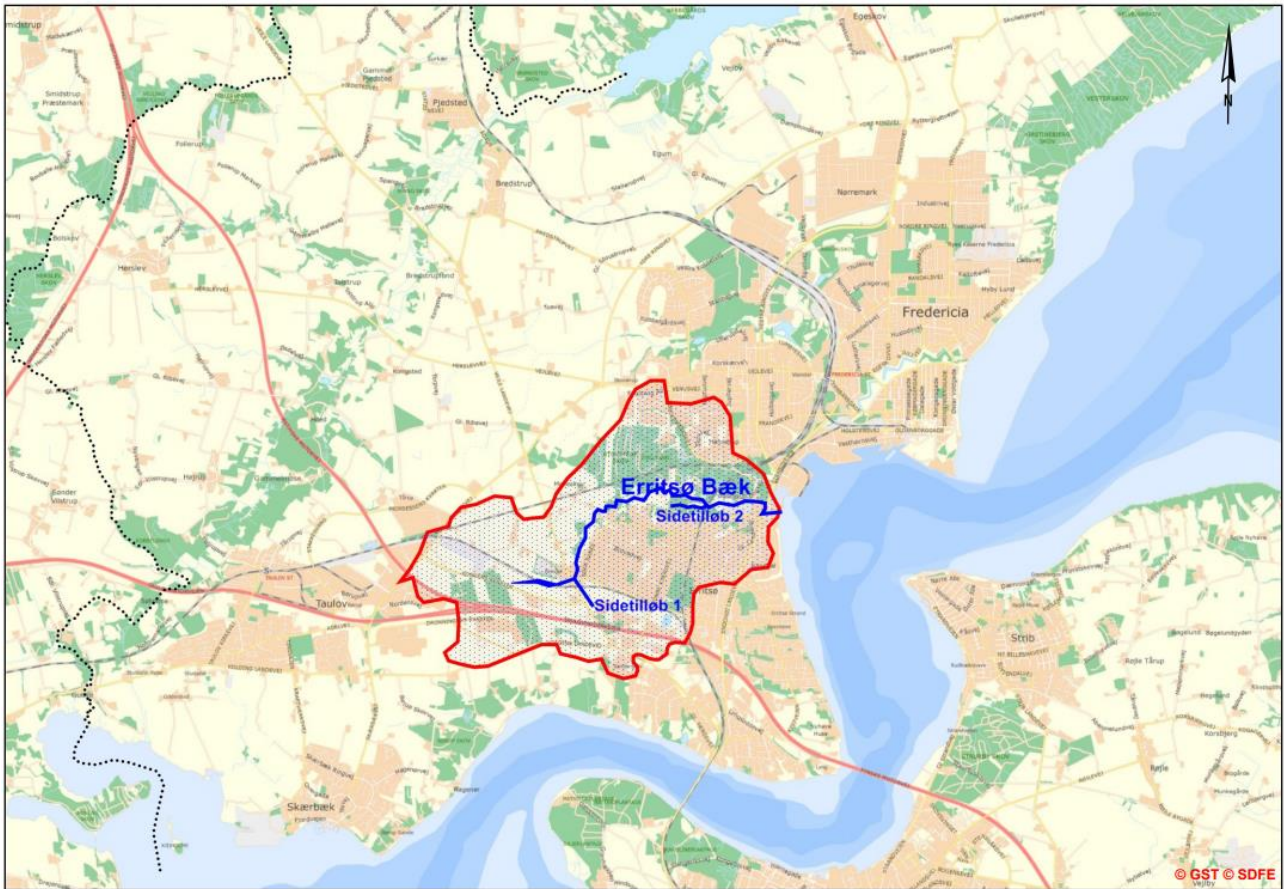
Erritsø Bæk har et topografisk opland på 12 km², se nedenstående figur.

Topografisk opland til Erritsø Bæk.

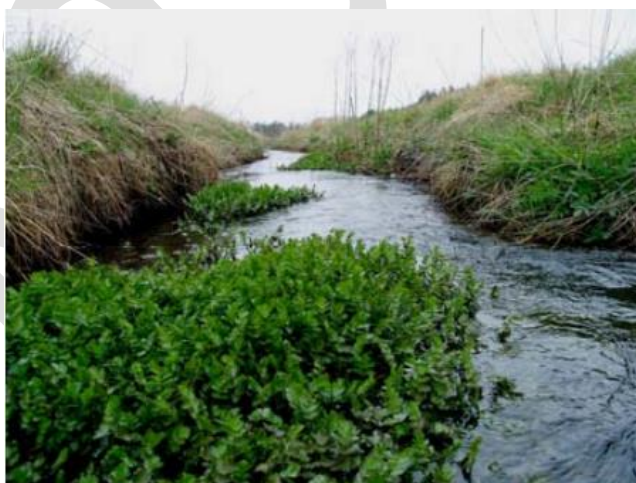
Principskitse af strømrendens forløb. Eksempel på lille vandløb, hvor den eneste forekommende grødeart er Smalbladet Mærke. Den har stor indflydelse på udformningen af vandløbets fysiske tilstand (hydromorfologien) og har stor betydning som levested for vandløbets mange små ørreder.

Ved strømrendeskæring bortskæres grøden i en samlet bugtet bane, som følger vandets naturlige måde at strømme på i den fastlagte strømrendebredde. Den grøde, der vokser uden for strømrenden, sædvanligvis de samme steder, hvor vandløbet aflejrer banker, efterlades (se nedenstående figur).

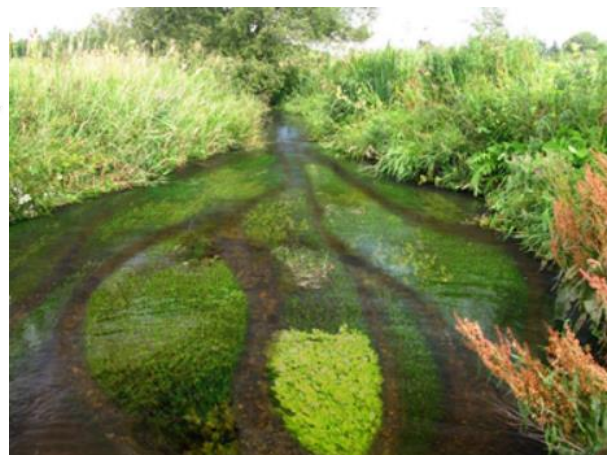
Principskitse og foto af netværksskæring, med grødeskæring i flere små strømrender.

Ved netværksskæring bortskæres grøden i flere strømrender, som følger vandets naturlige måde at strømme på gennem mosaikker af grødearter og grødebevoksninger. Mængden af grøde reduceres ideelt set ved at bortskære hele grødeøer eller ved at beskære grødeøernes kanter, således at strømrenderne mellem grødeøerne udvides.
