Regulativ for Ullerup Bæk

Vedtaget, XX.xx. 2019

Fredericia
Kommune

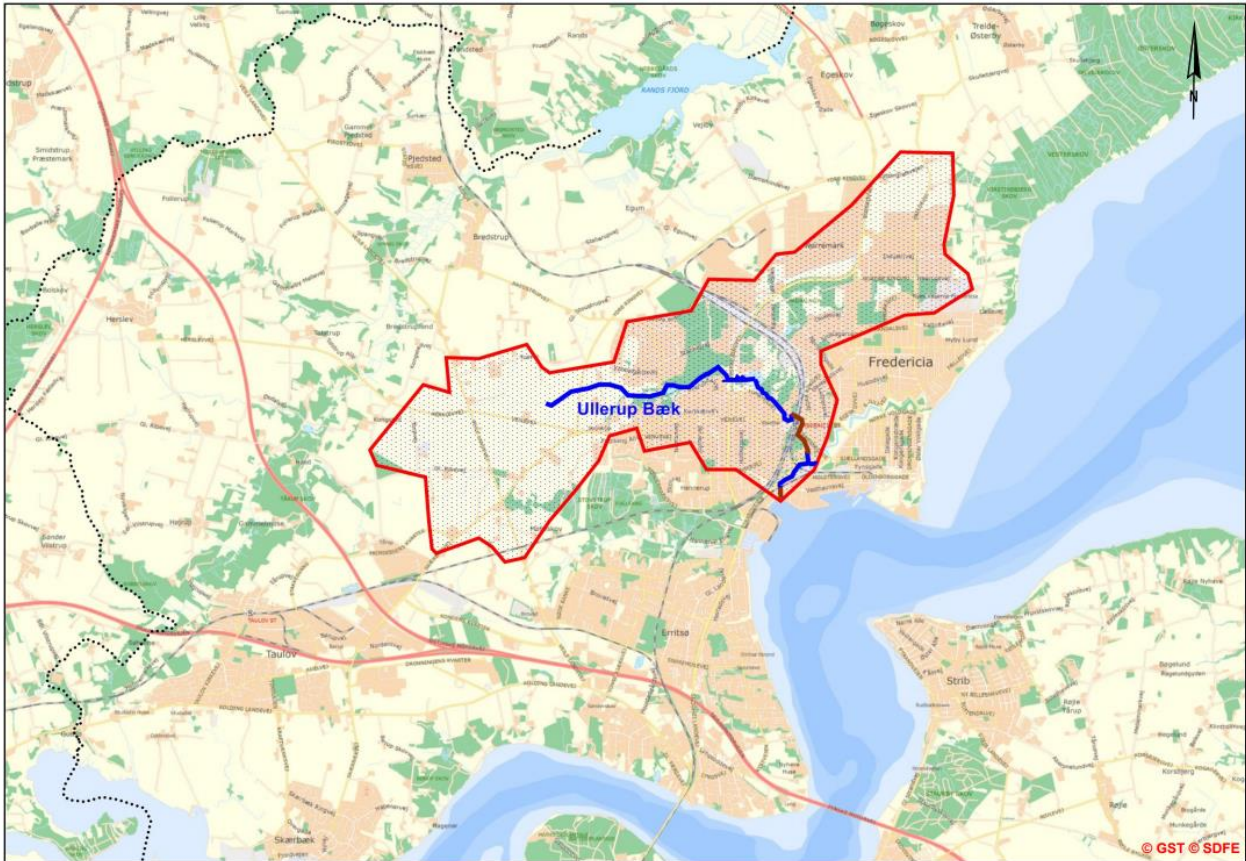
Topografisk opland til Ullerup Bæk.

Ullerup Bæk har et topografisk opland på 19,5 km², se nedenstående figur.
