## TILGÆNGELIGHED - DET BRUUNSKKE PAKHUS

### Rampe ved indgang

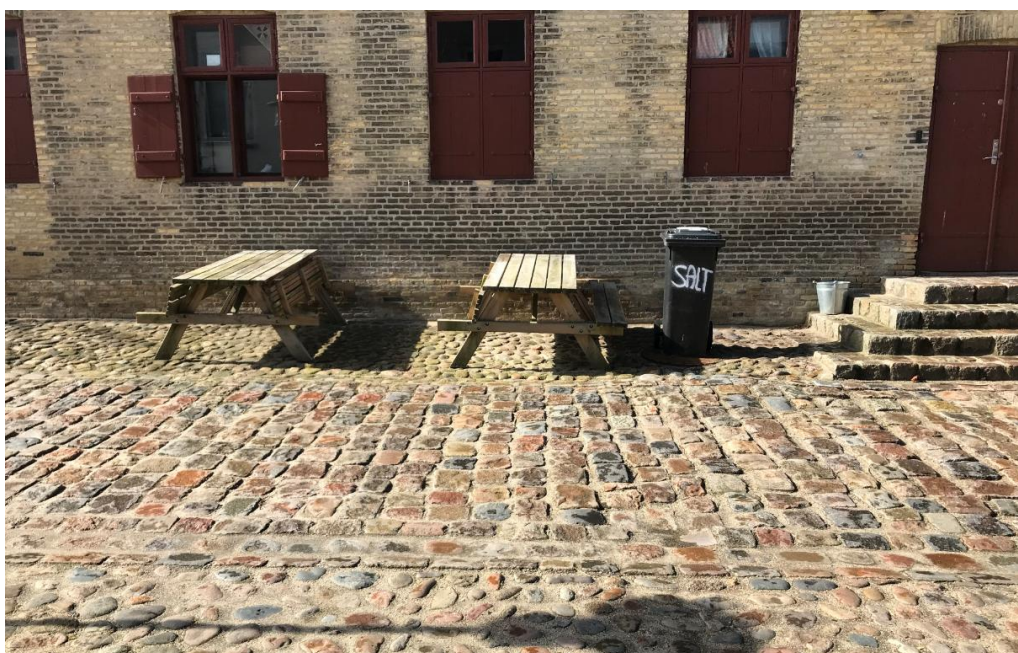
Belægning i gård er udført med belægning i kombination mellem pigsten og chaussesten. Gulvniveau i stueetagen er hævet 40 – 50 cm over terræn, som udlignes med trapper udført i chaussesten. Indgangsdør er udført som bred to-fløjet dør, med 4 – 5 cm højt bundstykke.

Den ujævne belægning vanskeliggør adgang for brugere af Det Bruunske Pakhus generelt og særligt for gangbesværede borgere. Trappen foran indgangsdør kan ikke benyttes af gangbesværede borgere, herunder borgere, der benytter rollator eller kørestol. Bundstykke i indgangsdør er for højt for passage med kørestol eller rollator.

Bygningen opfylder ikke krav om tilgængelighed for alle.

Som nødløsning er der anskaffet mobil stålrampe, som kan anvendes ved døre mod Kirkestræde. Løsningen er ikke optimal, da den ikke kan benyttes af borgere uden hjælpere. Derudover ender rampen ude midt på gaden, når den benyttes.

Der foreslås udført rampe langs bygningen, med belægning af betonfliser eller lignende plant underlag. Rampen afsluttes med støbt betonkant mod gårdarealet.

Maksimal stigning på rampe er 5 cm pr. meter – højdeforskellen medfører behov for 8 – 10 meter lang rampe.

Rampen sikres med galvaniseret stålværn og håndliste.

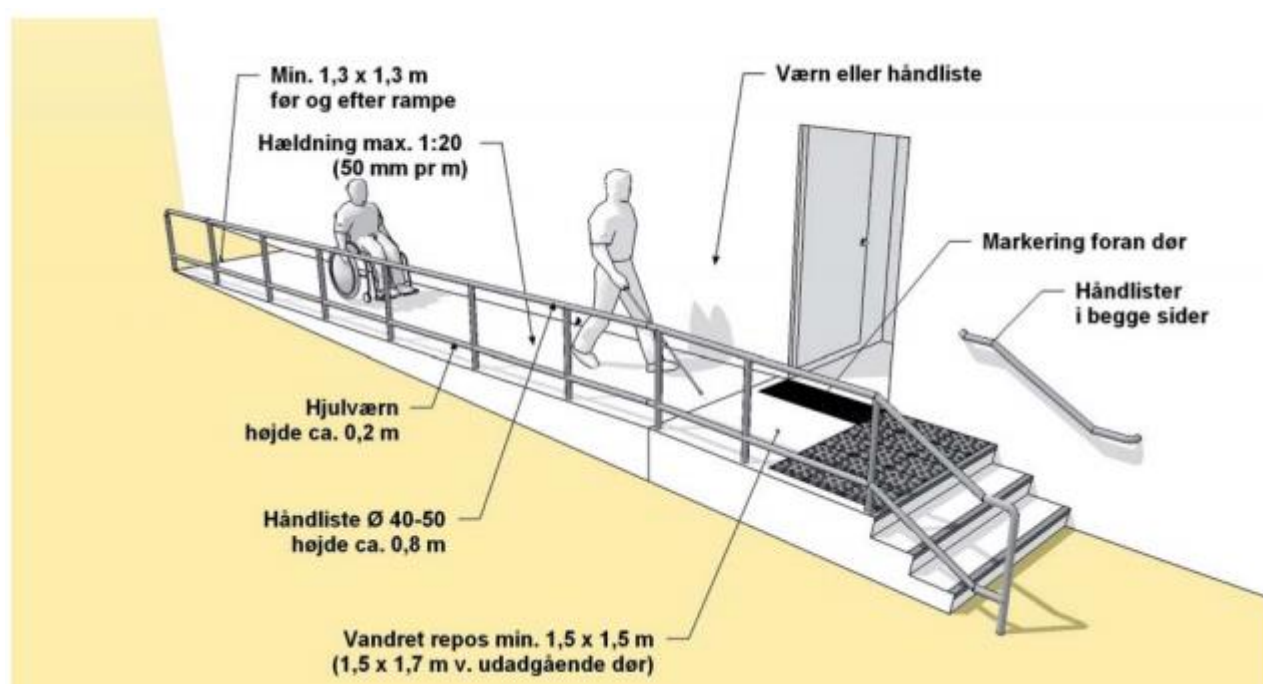
Der er ved Sundhedshuset udført tilsvarende rampe i 2019, hvor prisen var 190.800 kr.
