Regulativ for Øsdal Bæk

Vedtaget, xx 2020

Fredericia
Kommune

Redegørelse for regulativ for Øsdal Bæk

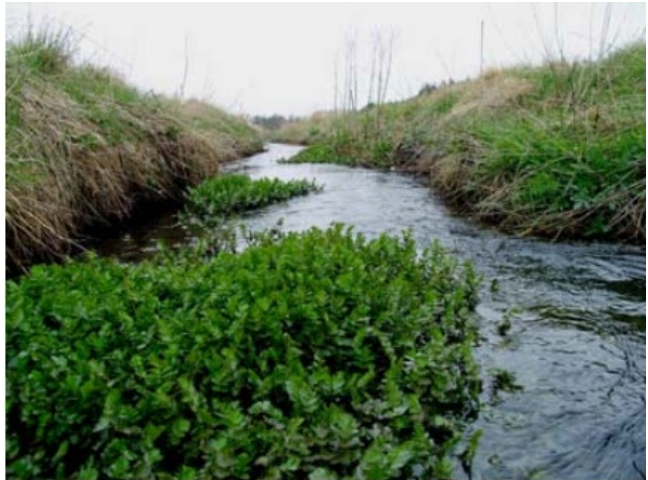
Figur 2: Principskitse og foto af strømrendens forløb. Eksempel på lille vandløb, hvor den eneste forekommende grødeart er Smalbladet Mærke. Den har stor indflydelse på udformningen af vandløbets fysiske tilstand (hydromorfologien) og har stor betydning som levested for vandløbets mange små ørreder.

Ved strømrendeskæring bortskæres grønnsken i en samlet bugtet bane, som følger vandets naturlige måde at strømme på i den fastlagte strømrendebredde. Den grønnske, der vokser uden for strømrenden, sædvanligvis de samme steder hvor vandløbet aflejrer banker, efterlades som vist på Figur 2.

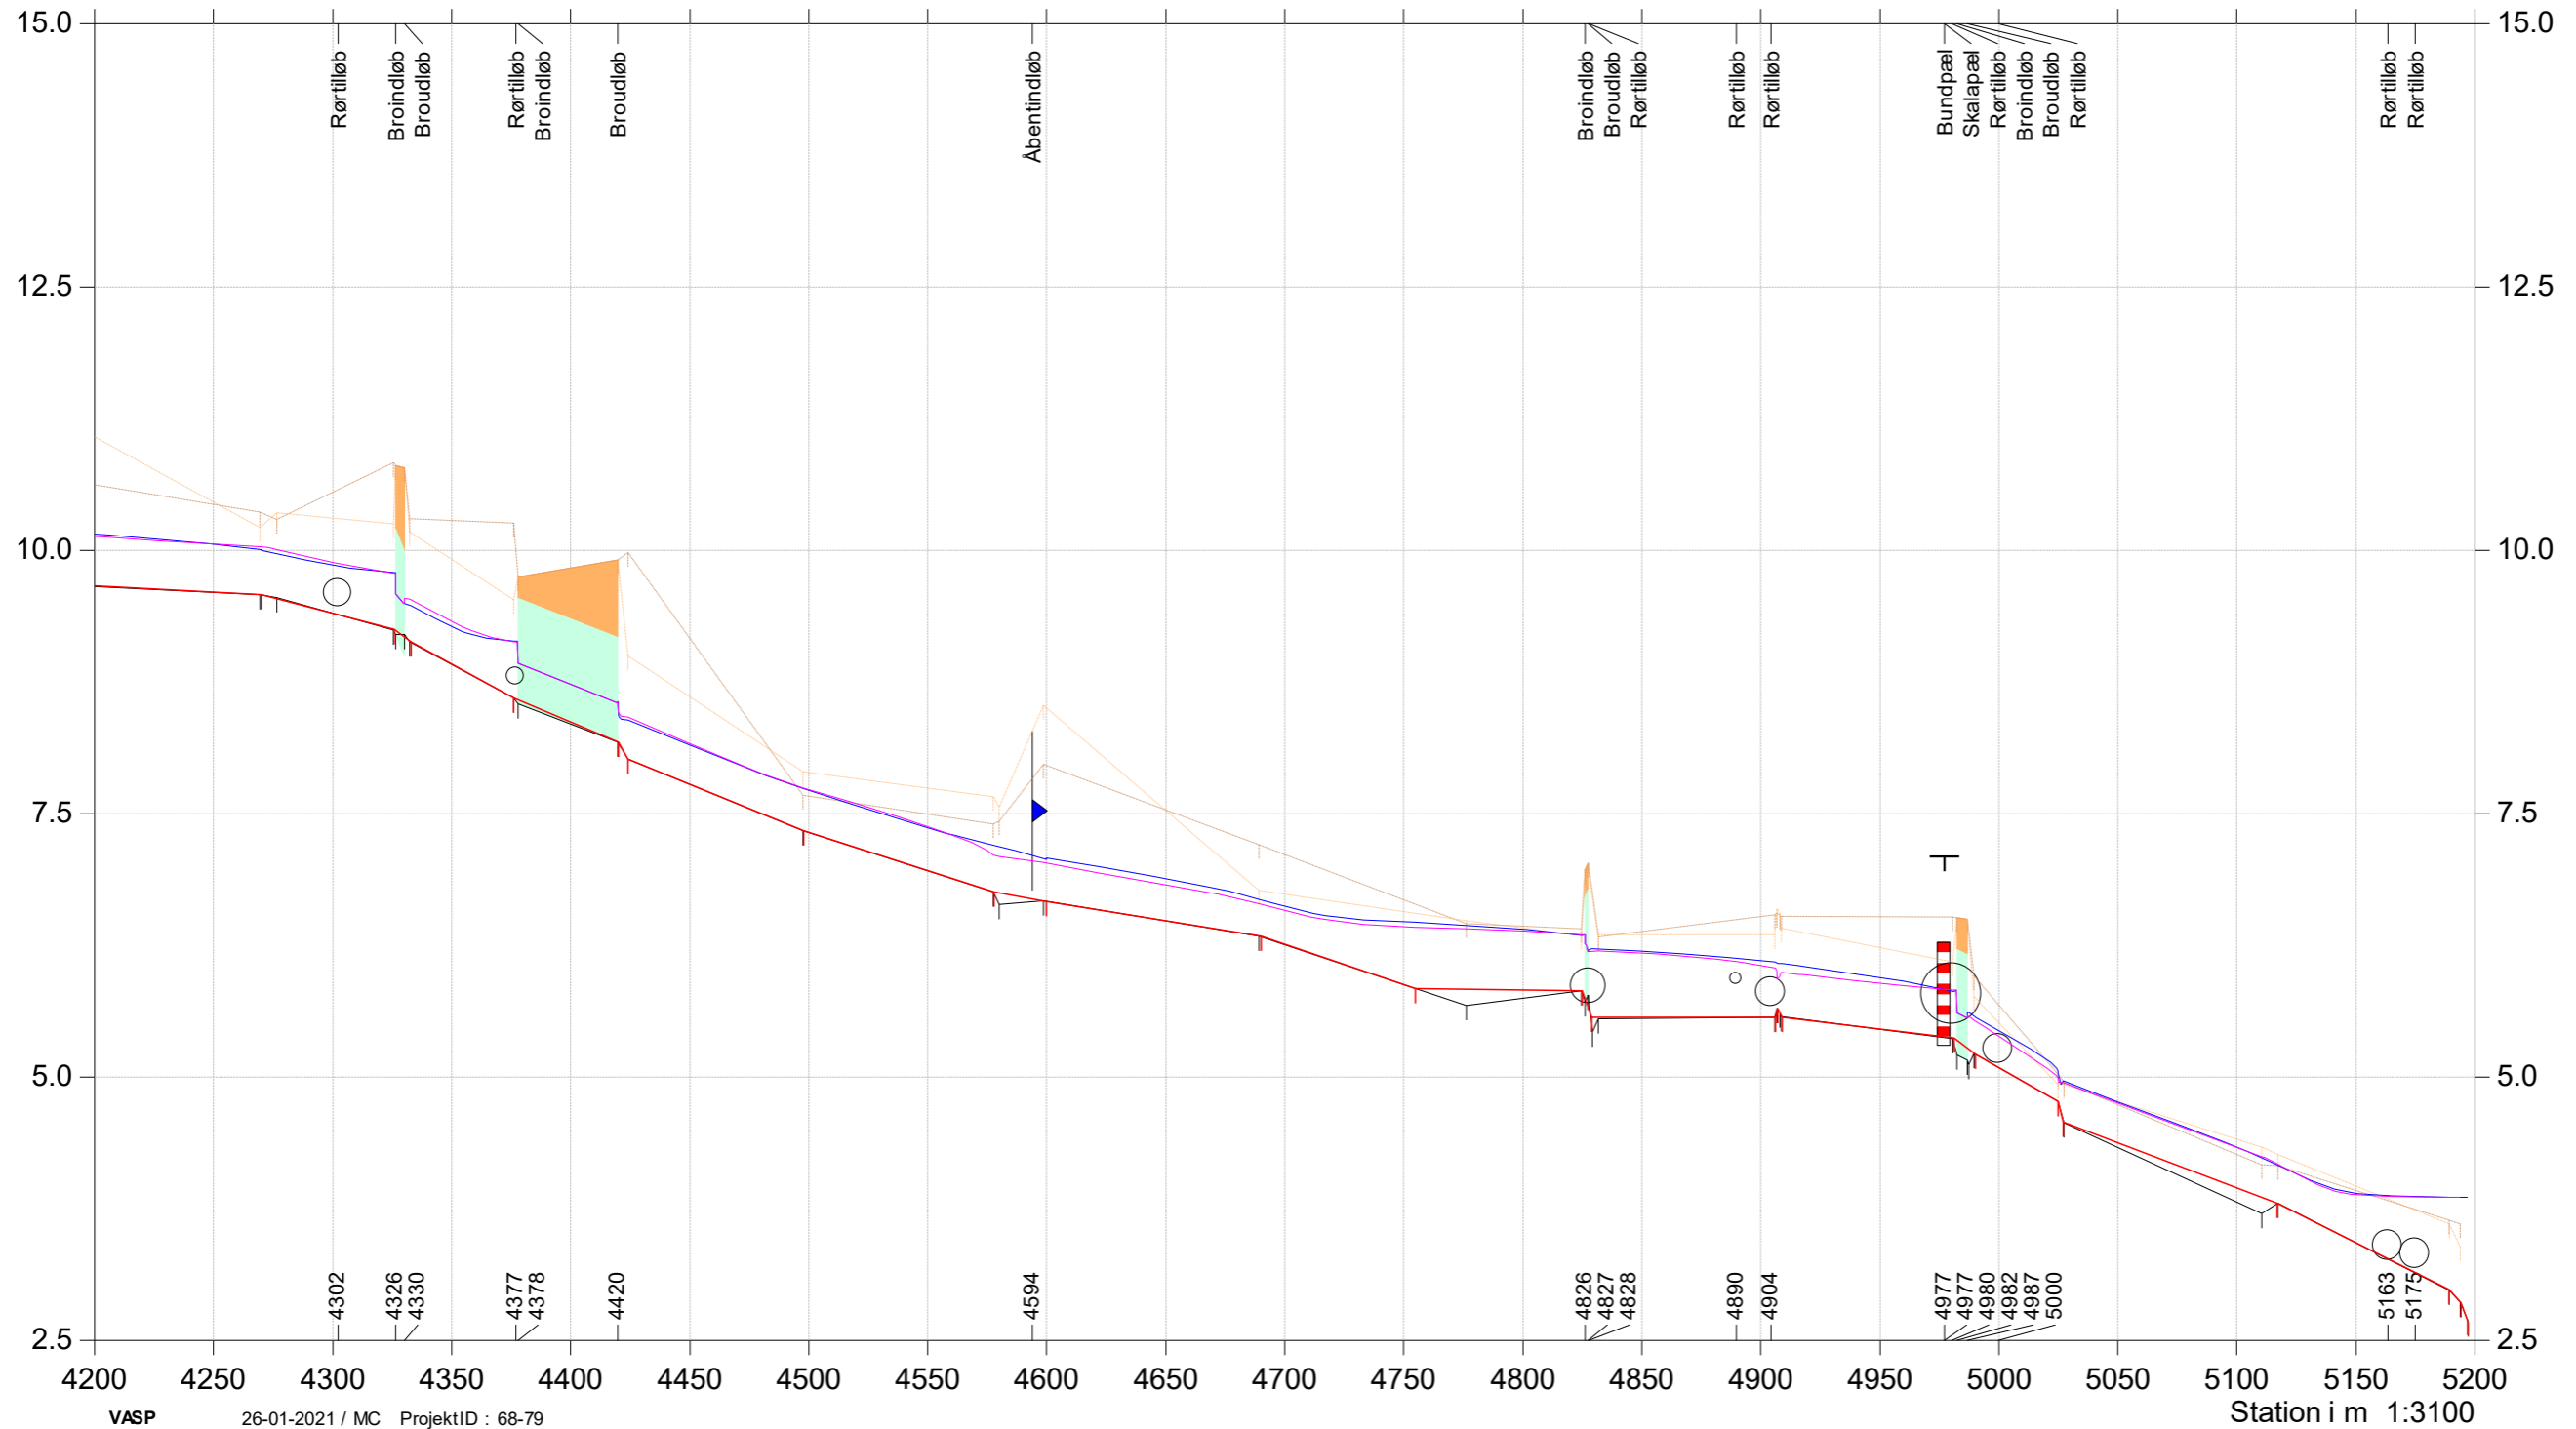
- Regulativ 2020 bund
- Terræn Højre (opmålt december 2018)
- Terræn venstre (opmålt december 2018)
- Bund (opmålt december 2018)
- Vandspejl opmåling medianmaksimum
- Regulativ 2020 vandspejl medianmaksimum
- Tidligere regulativ bund

Kote i m DVR90 1:70
