# Regulativ for Gammelby Mølleå med tilløb

Fredericia  
Kommune

Dette regulativ danner rets- og administrationsgrundlaget for Gammelby Mølleå og Tilløb til Gammelby Mølleå.

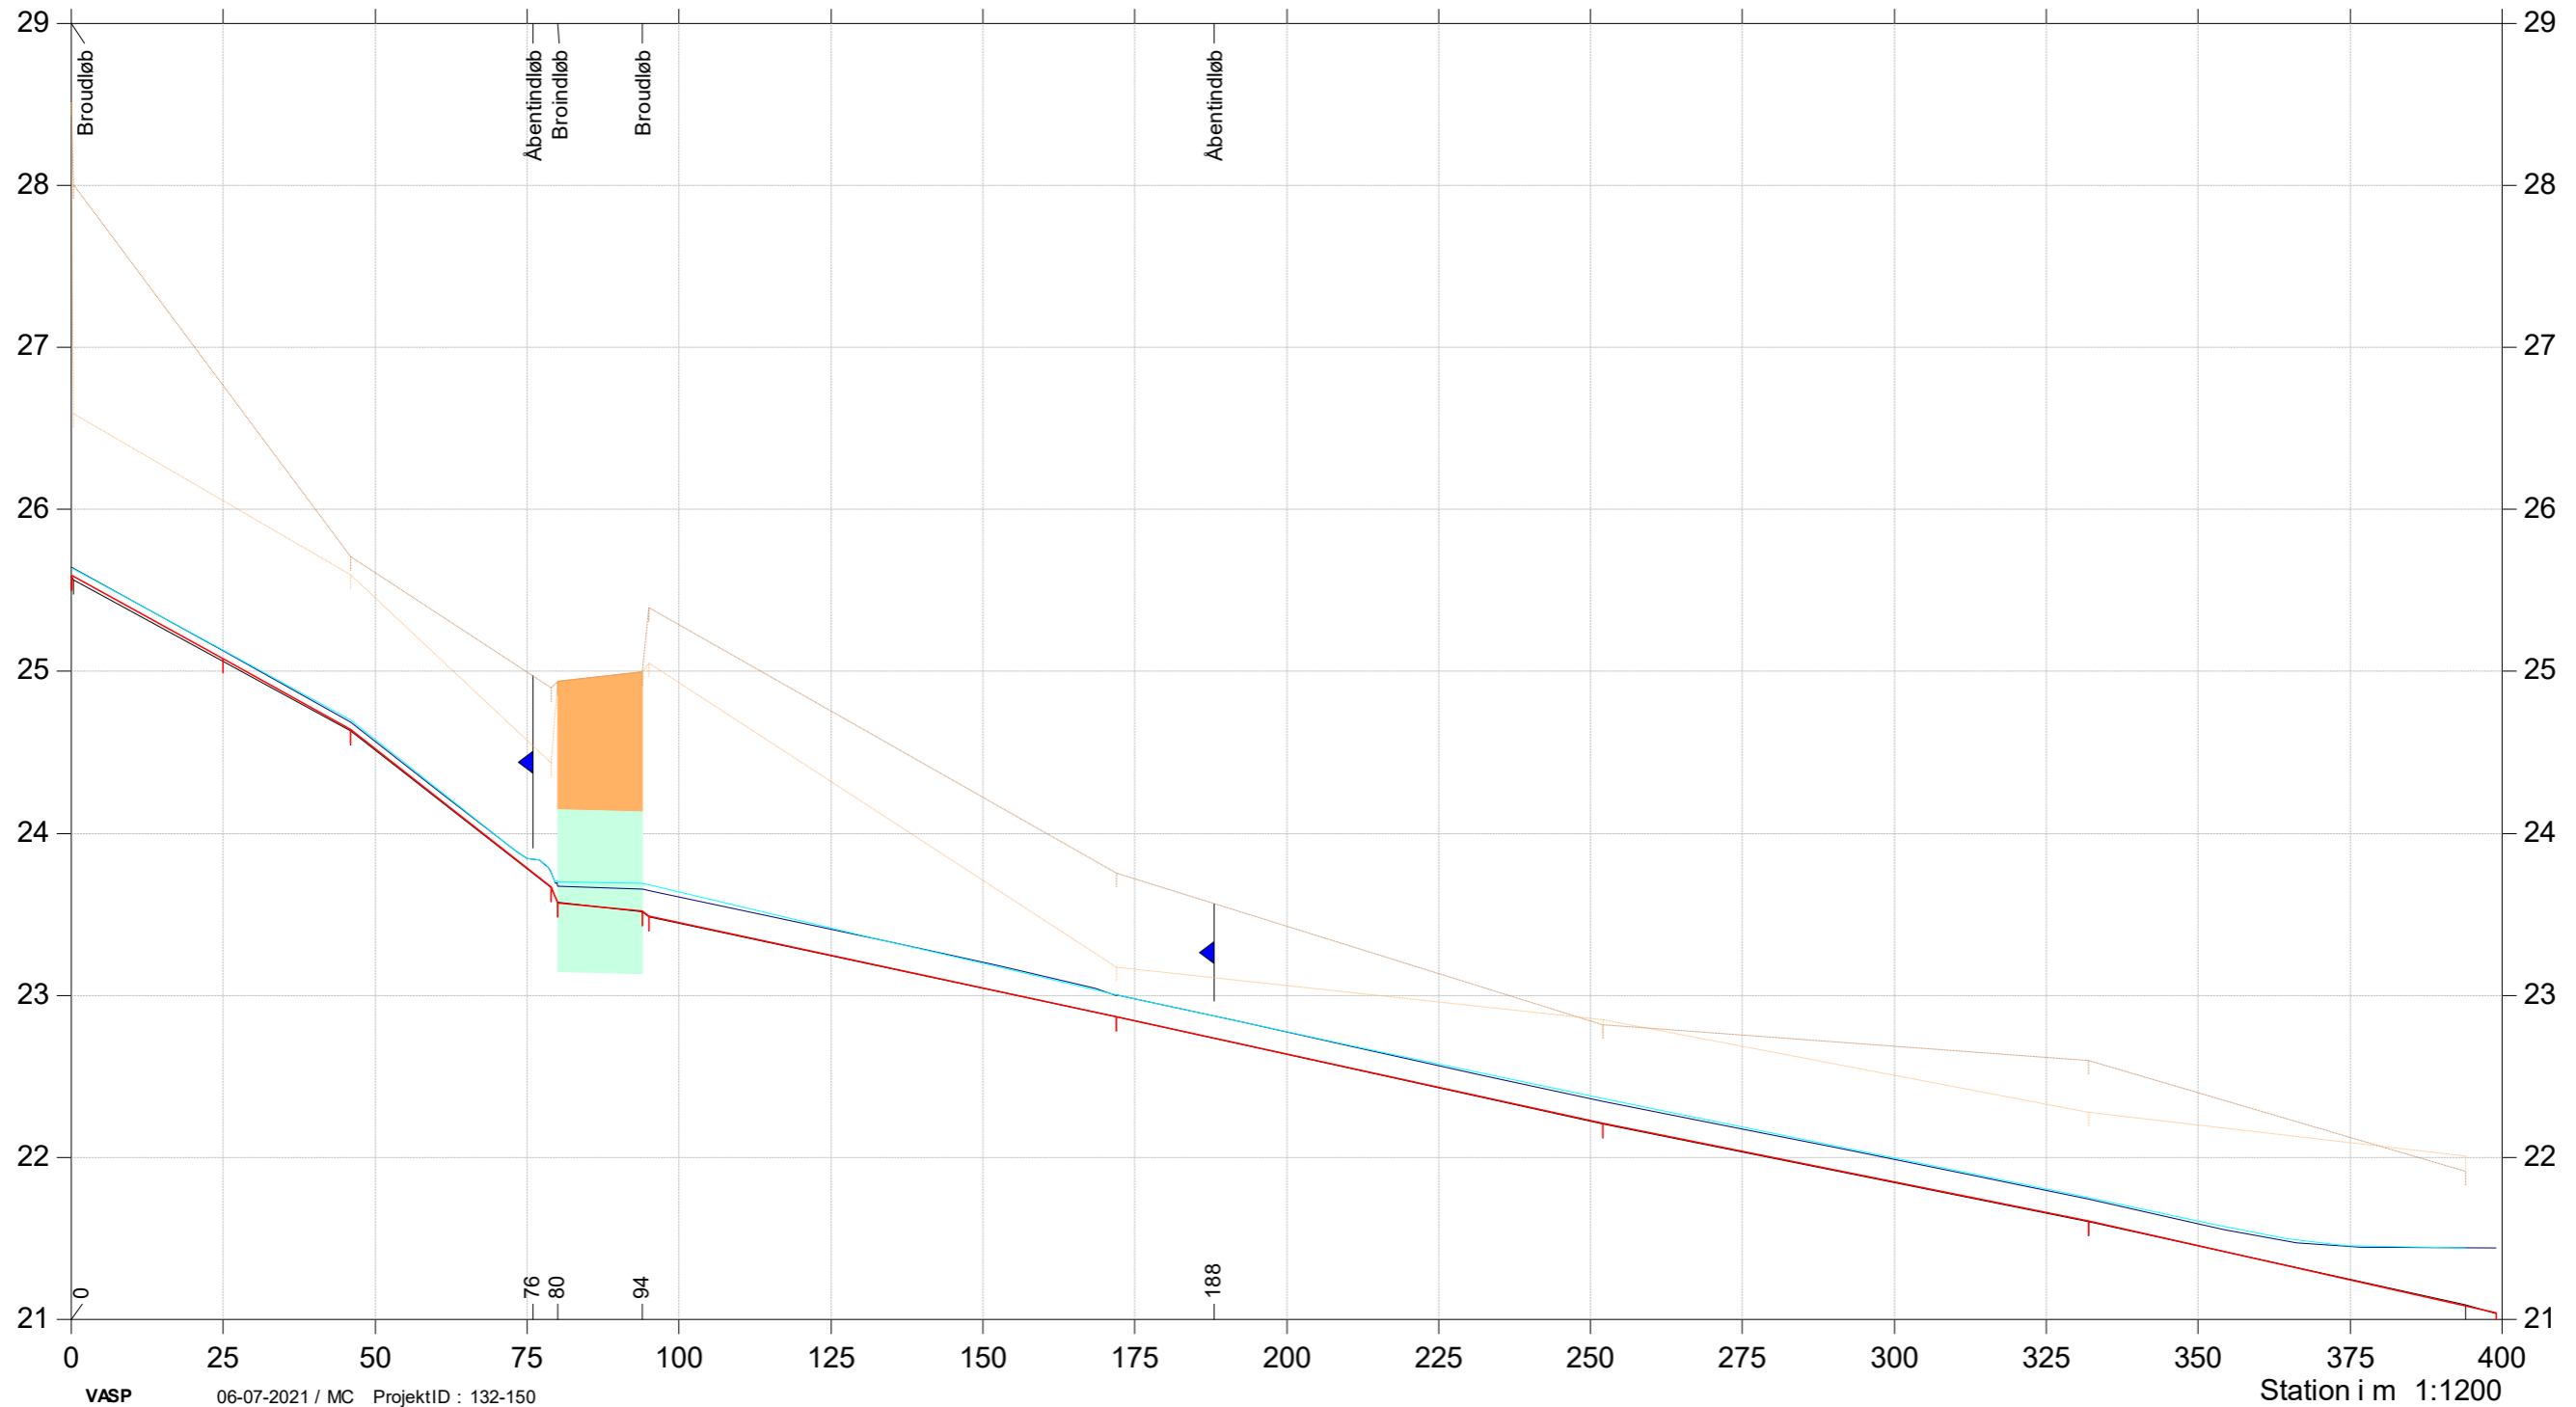
- Regulativ bund
- Terræn Højre (opmålt)
- Terræn venstre (opmålt)
- Bund (opmålt)
- Opmåling vandspejl medianmaksimum
- Regulativ vandspejl medianmaksimum

Kote i m DVR90 1:45
