# REGUALTIV FOR ØSDAL BÆK

Dette regulativ danner rets- og administrationsgrundlaget for Øsdal Bæk.

# Øsdal Bæk

## Regulativ 2023

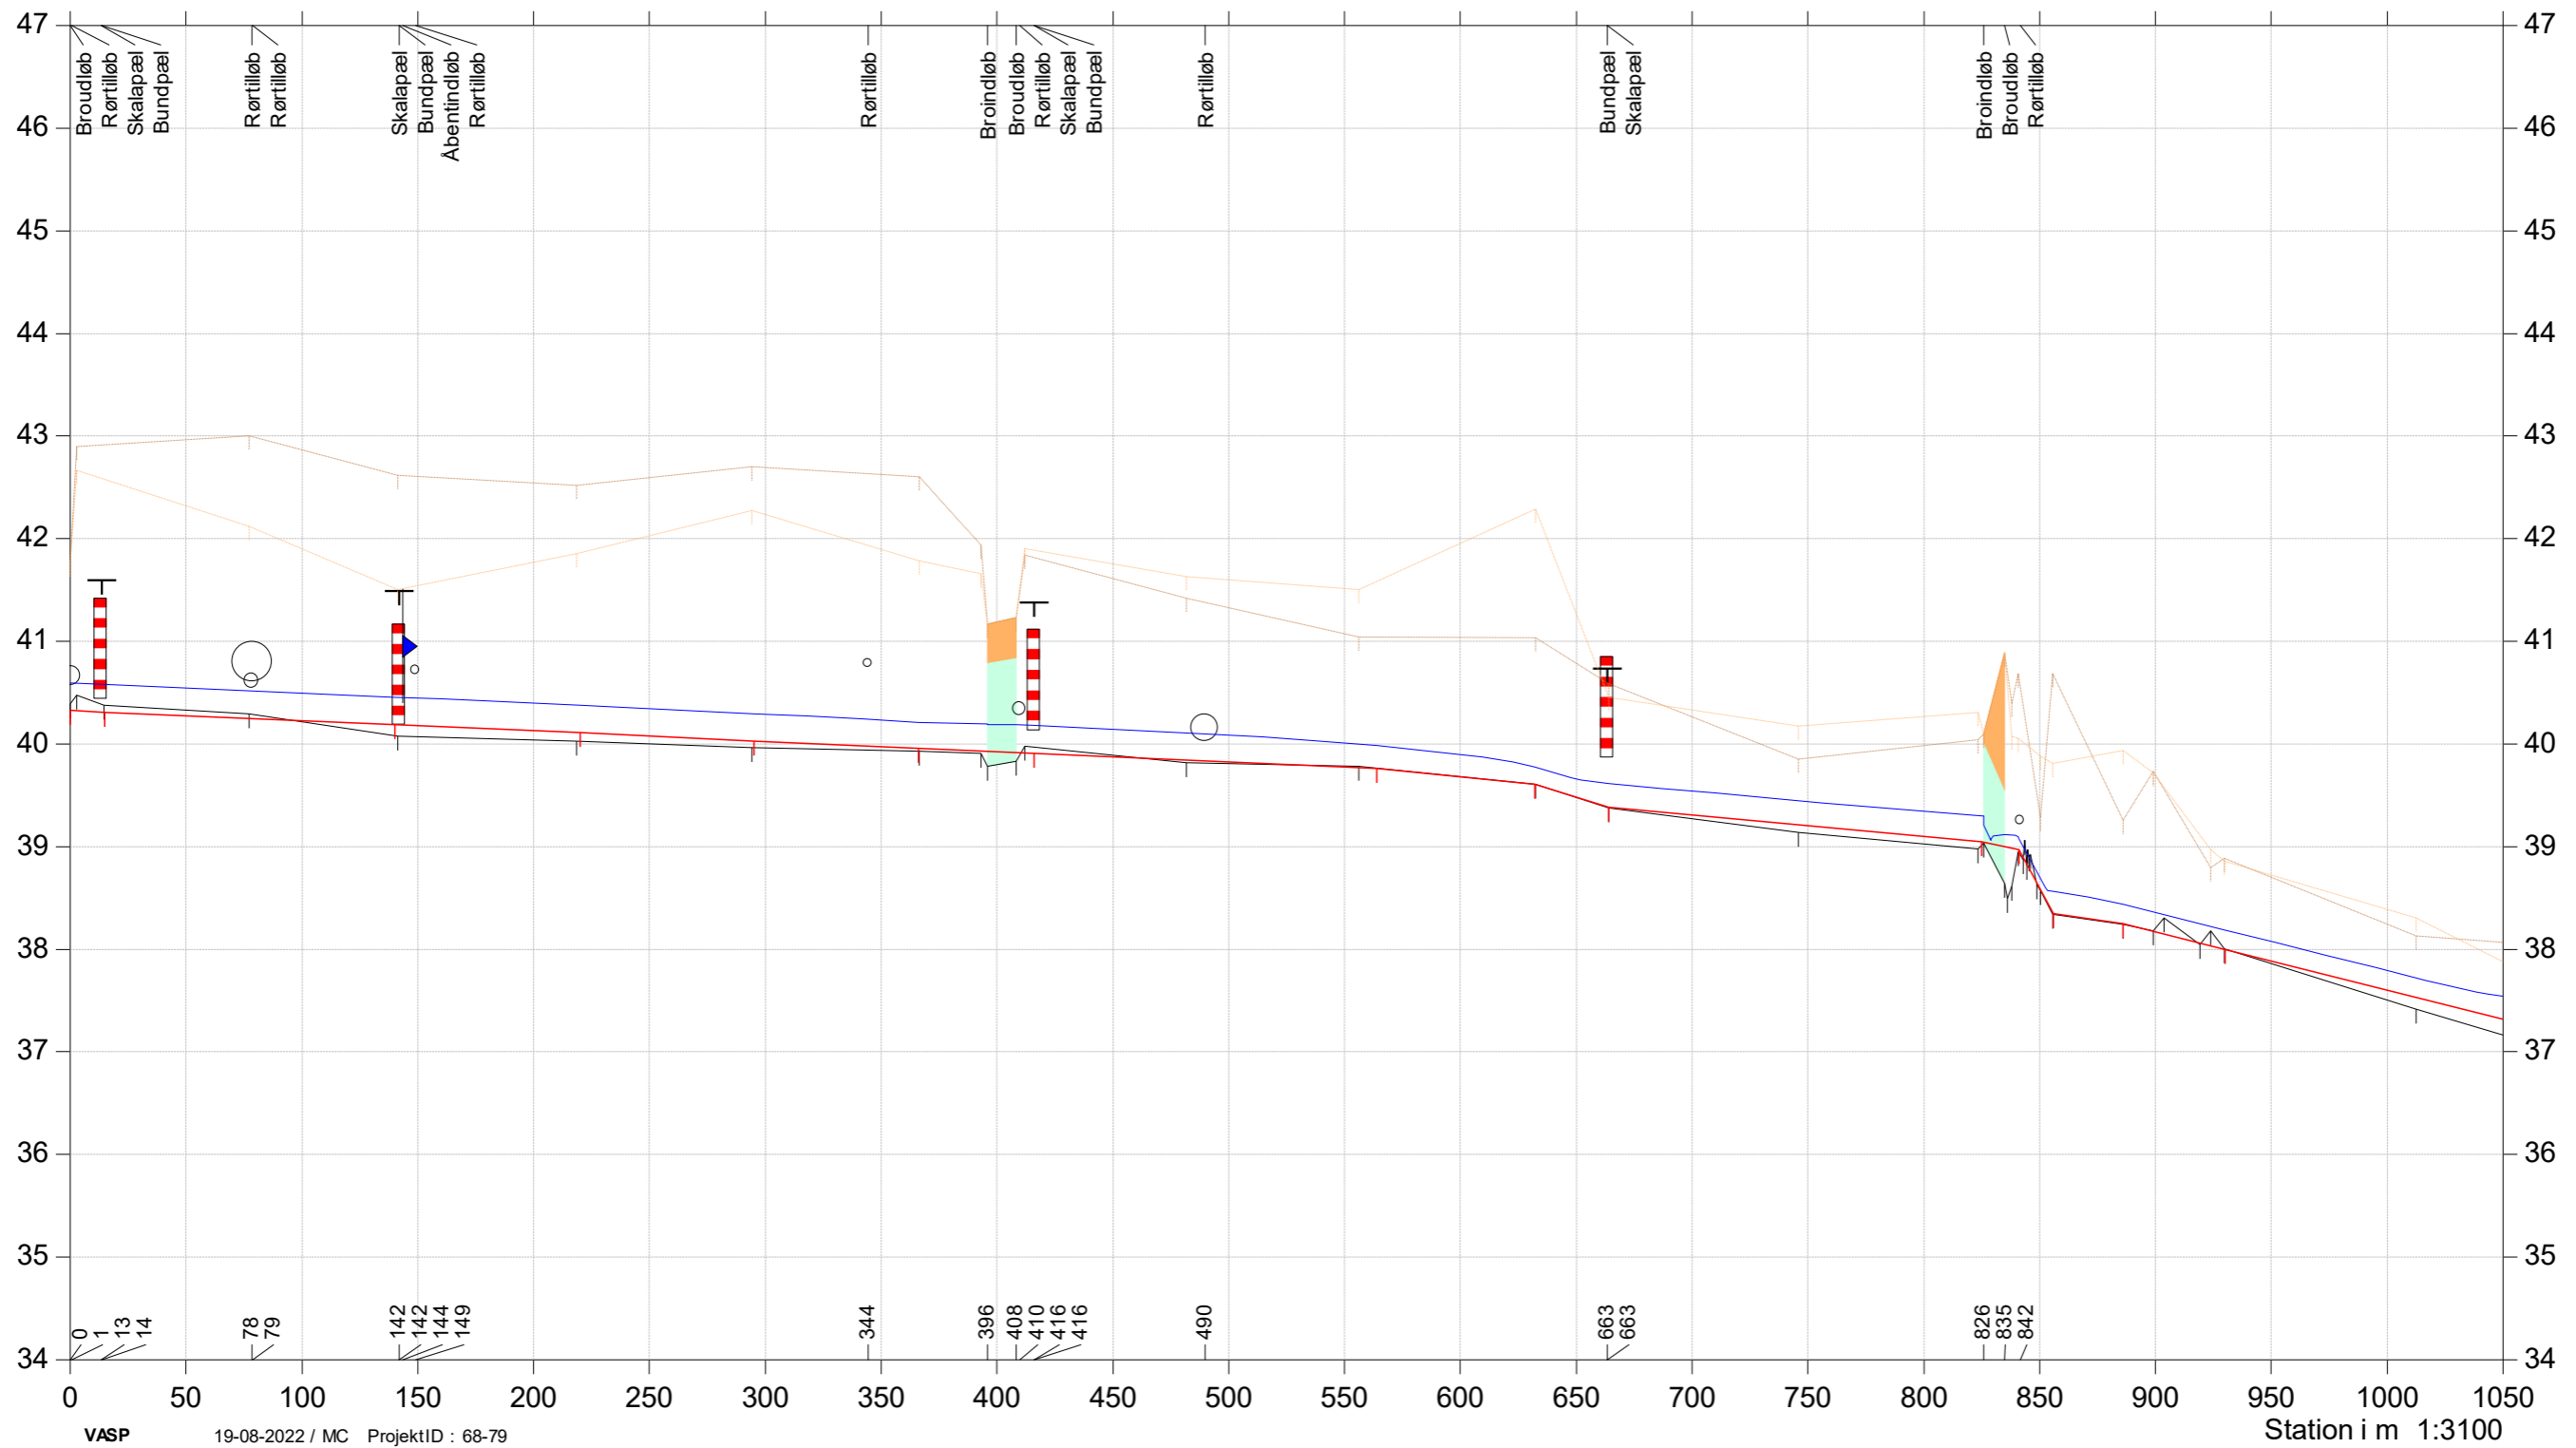
- Regulativ 2023 bund
- Terræn Højre (opmålt december 2018)
- Terræn venstre (opmålt december 2018)
- Bund (opmålt december 2018)
- Vandspejl vintermiddel regulativ 2023

Kote i m DVR90 1:70
