# REGUALTIV FOR GAMMELBY MØLLEÅ OG TILLØB

Dette regulativ danner rets- og administrationsgrundlaget for Gammelby Mølleå og Tilløb til Gammelby Mølleå.

Fredericia Kommune er vandløbsmyndighed for ovennævnte vandløb.

Regulativet gælder for Gammelby Mølleå og Tilløb til Gammelby Mølleå, som er offentlige vandløb i Fredericia Kommune.

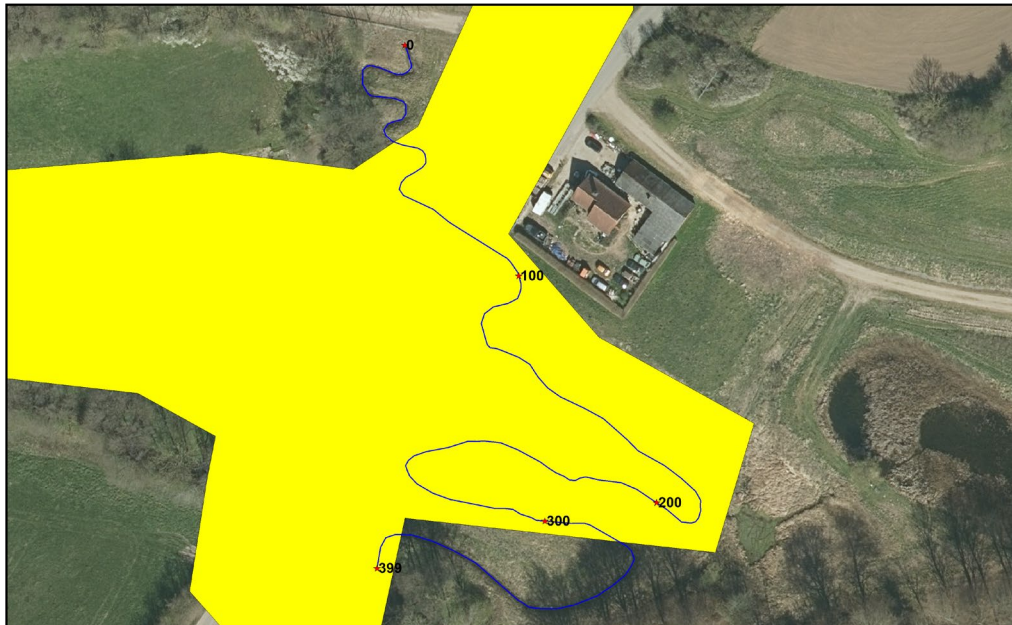
Figur 6: Oversigt over okkerpotentielle områder langs Tilløb til Gammelby Mølleå (blå streg), stationering (rød stjerne), uklassificeret lavbund (gul), Kilde Danmarks Miljøportal, [www.arealinformation.miljoportal.dk](http://www.arealinformation.miljoportal.dk).

Der er ikke registreret risiko for okkerudledning langs Tilløb til Gammelby Mølleå, jf. Figur 4, idet området langs vandløbet er registreret som uklassificeret lavbundsareal.

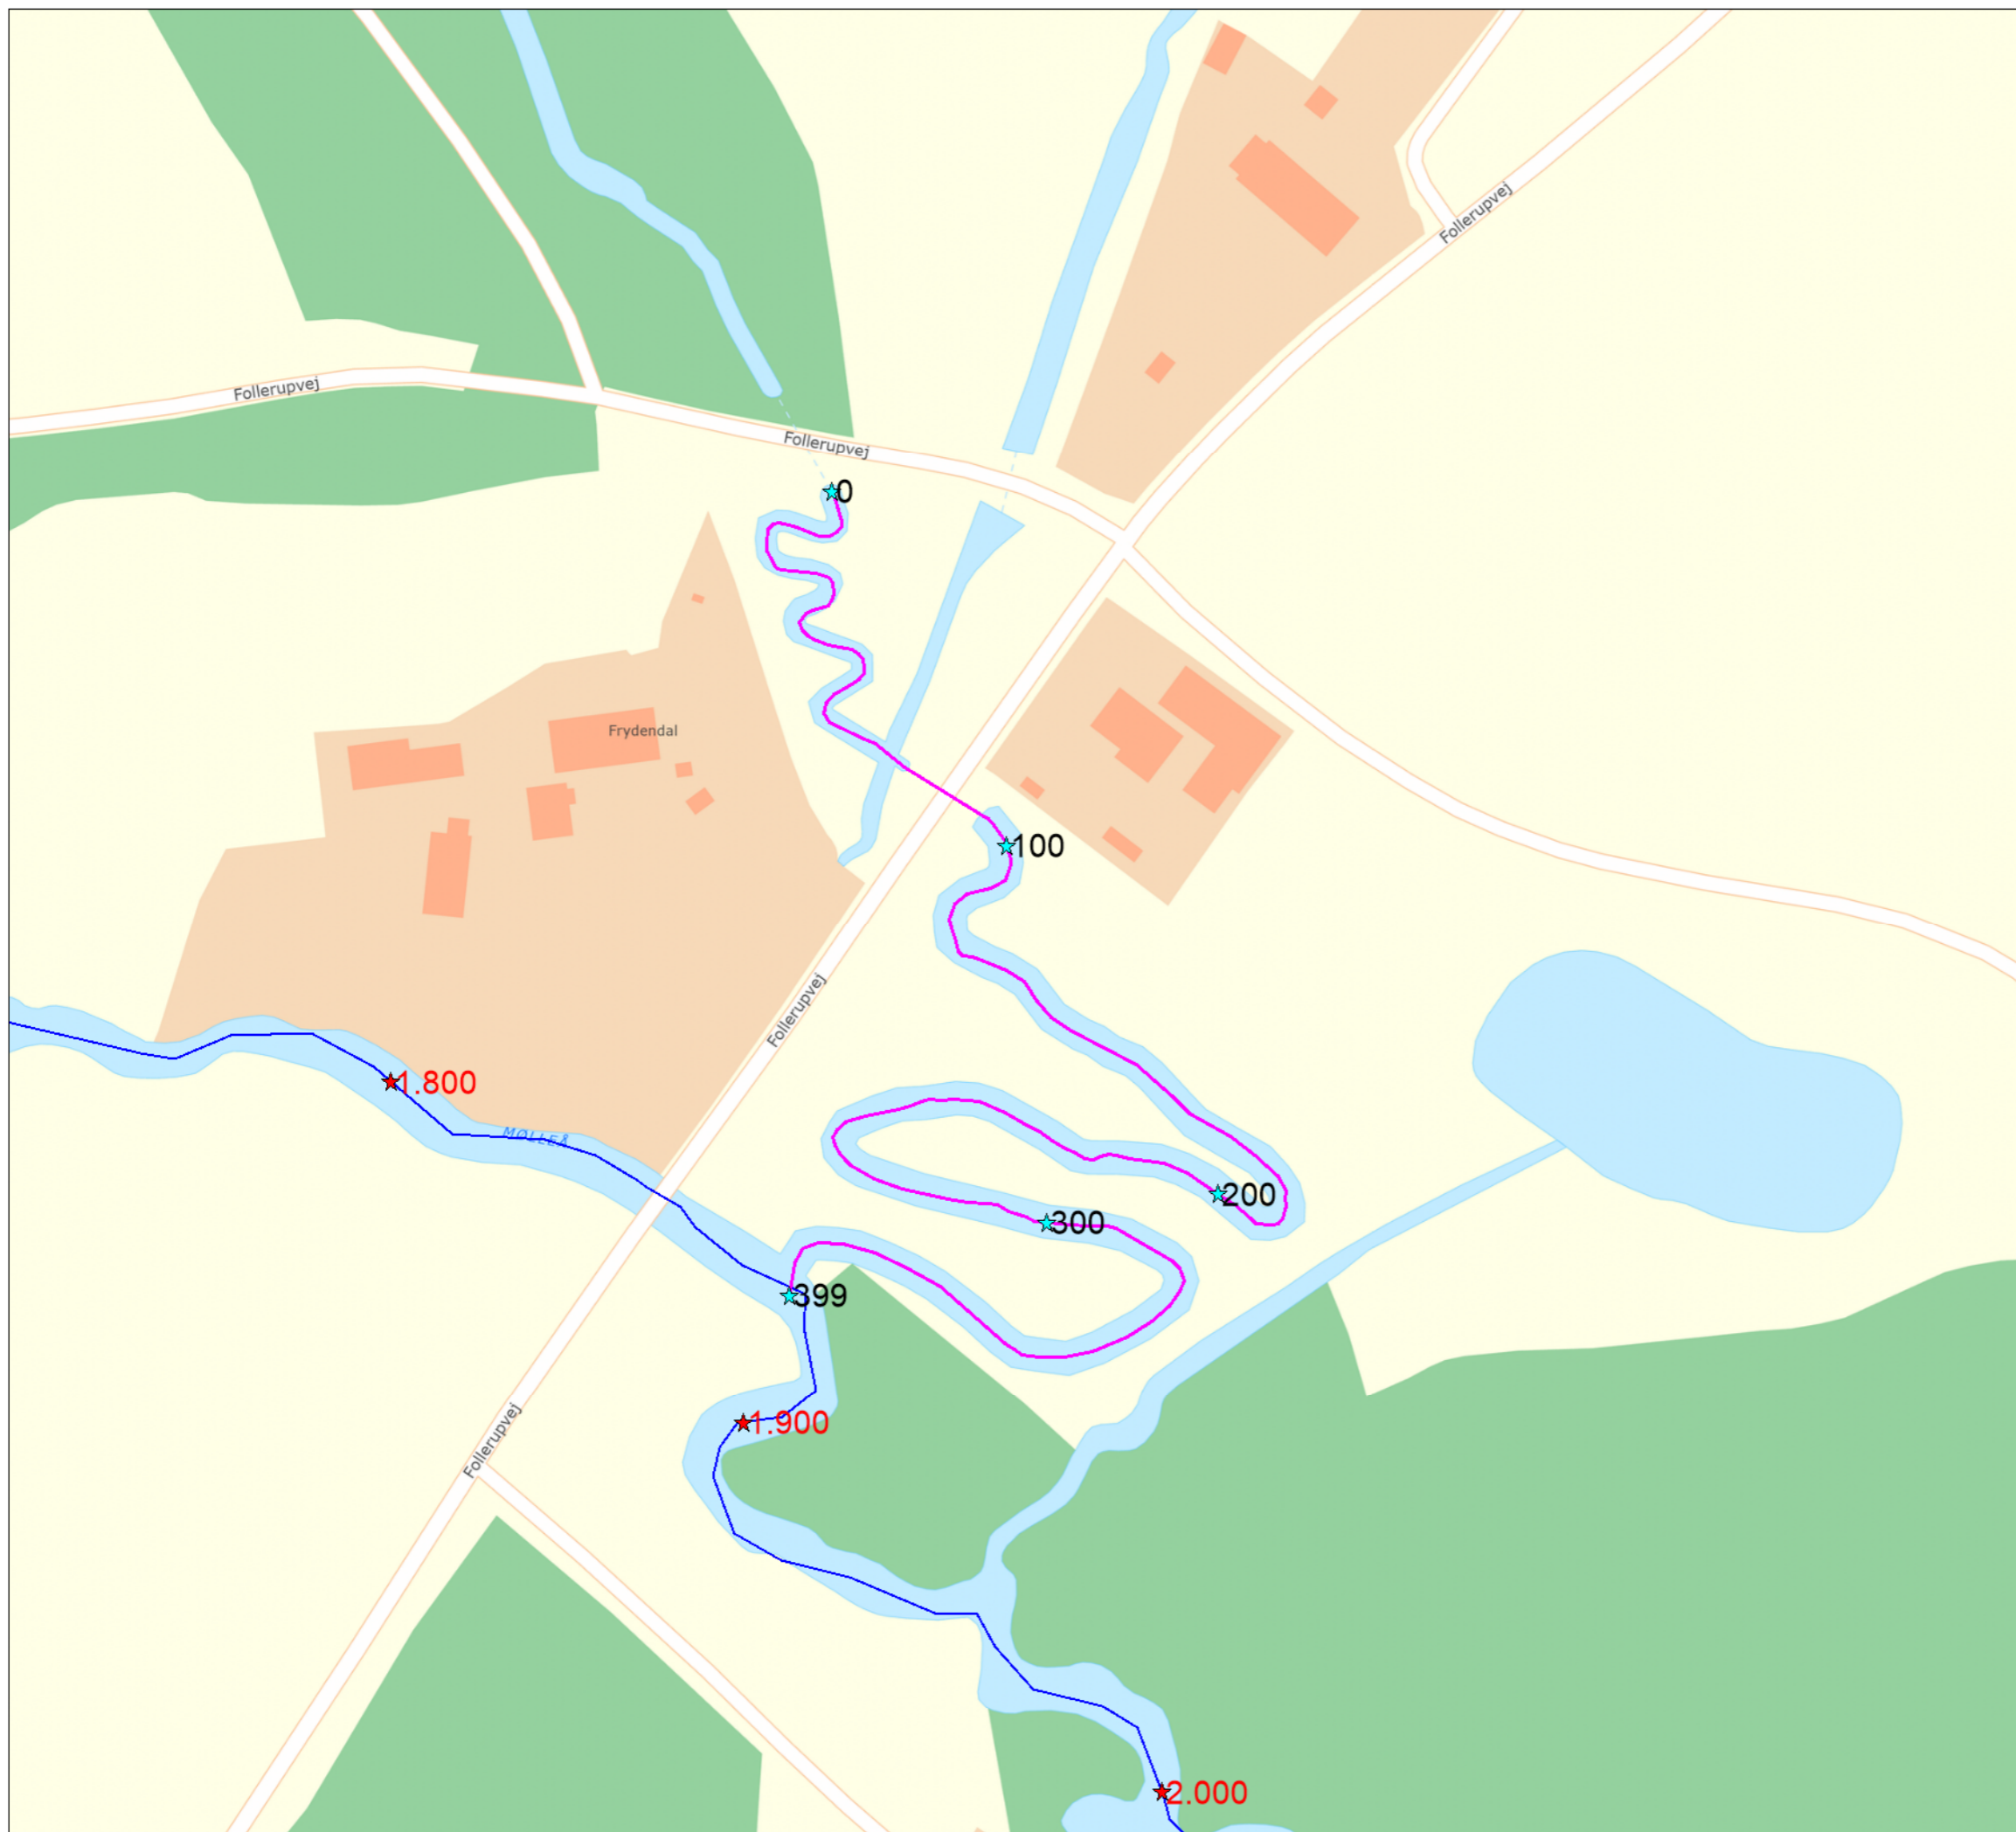
-  Gammelby Mølleå (som opmålt 2019)
-  Gammelby Mølleå stationering
-  Tilløb til Gammelby Mølleå (som opmålt 2019)
-  Tilløb til Gammelby Mølleå stationering

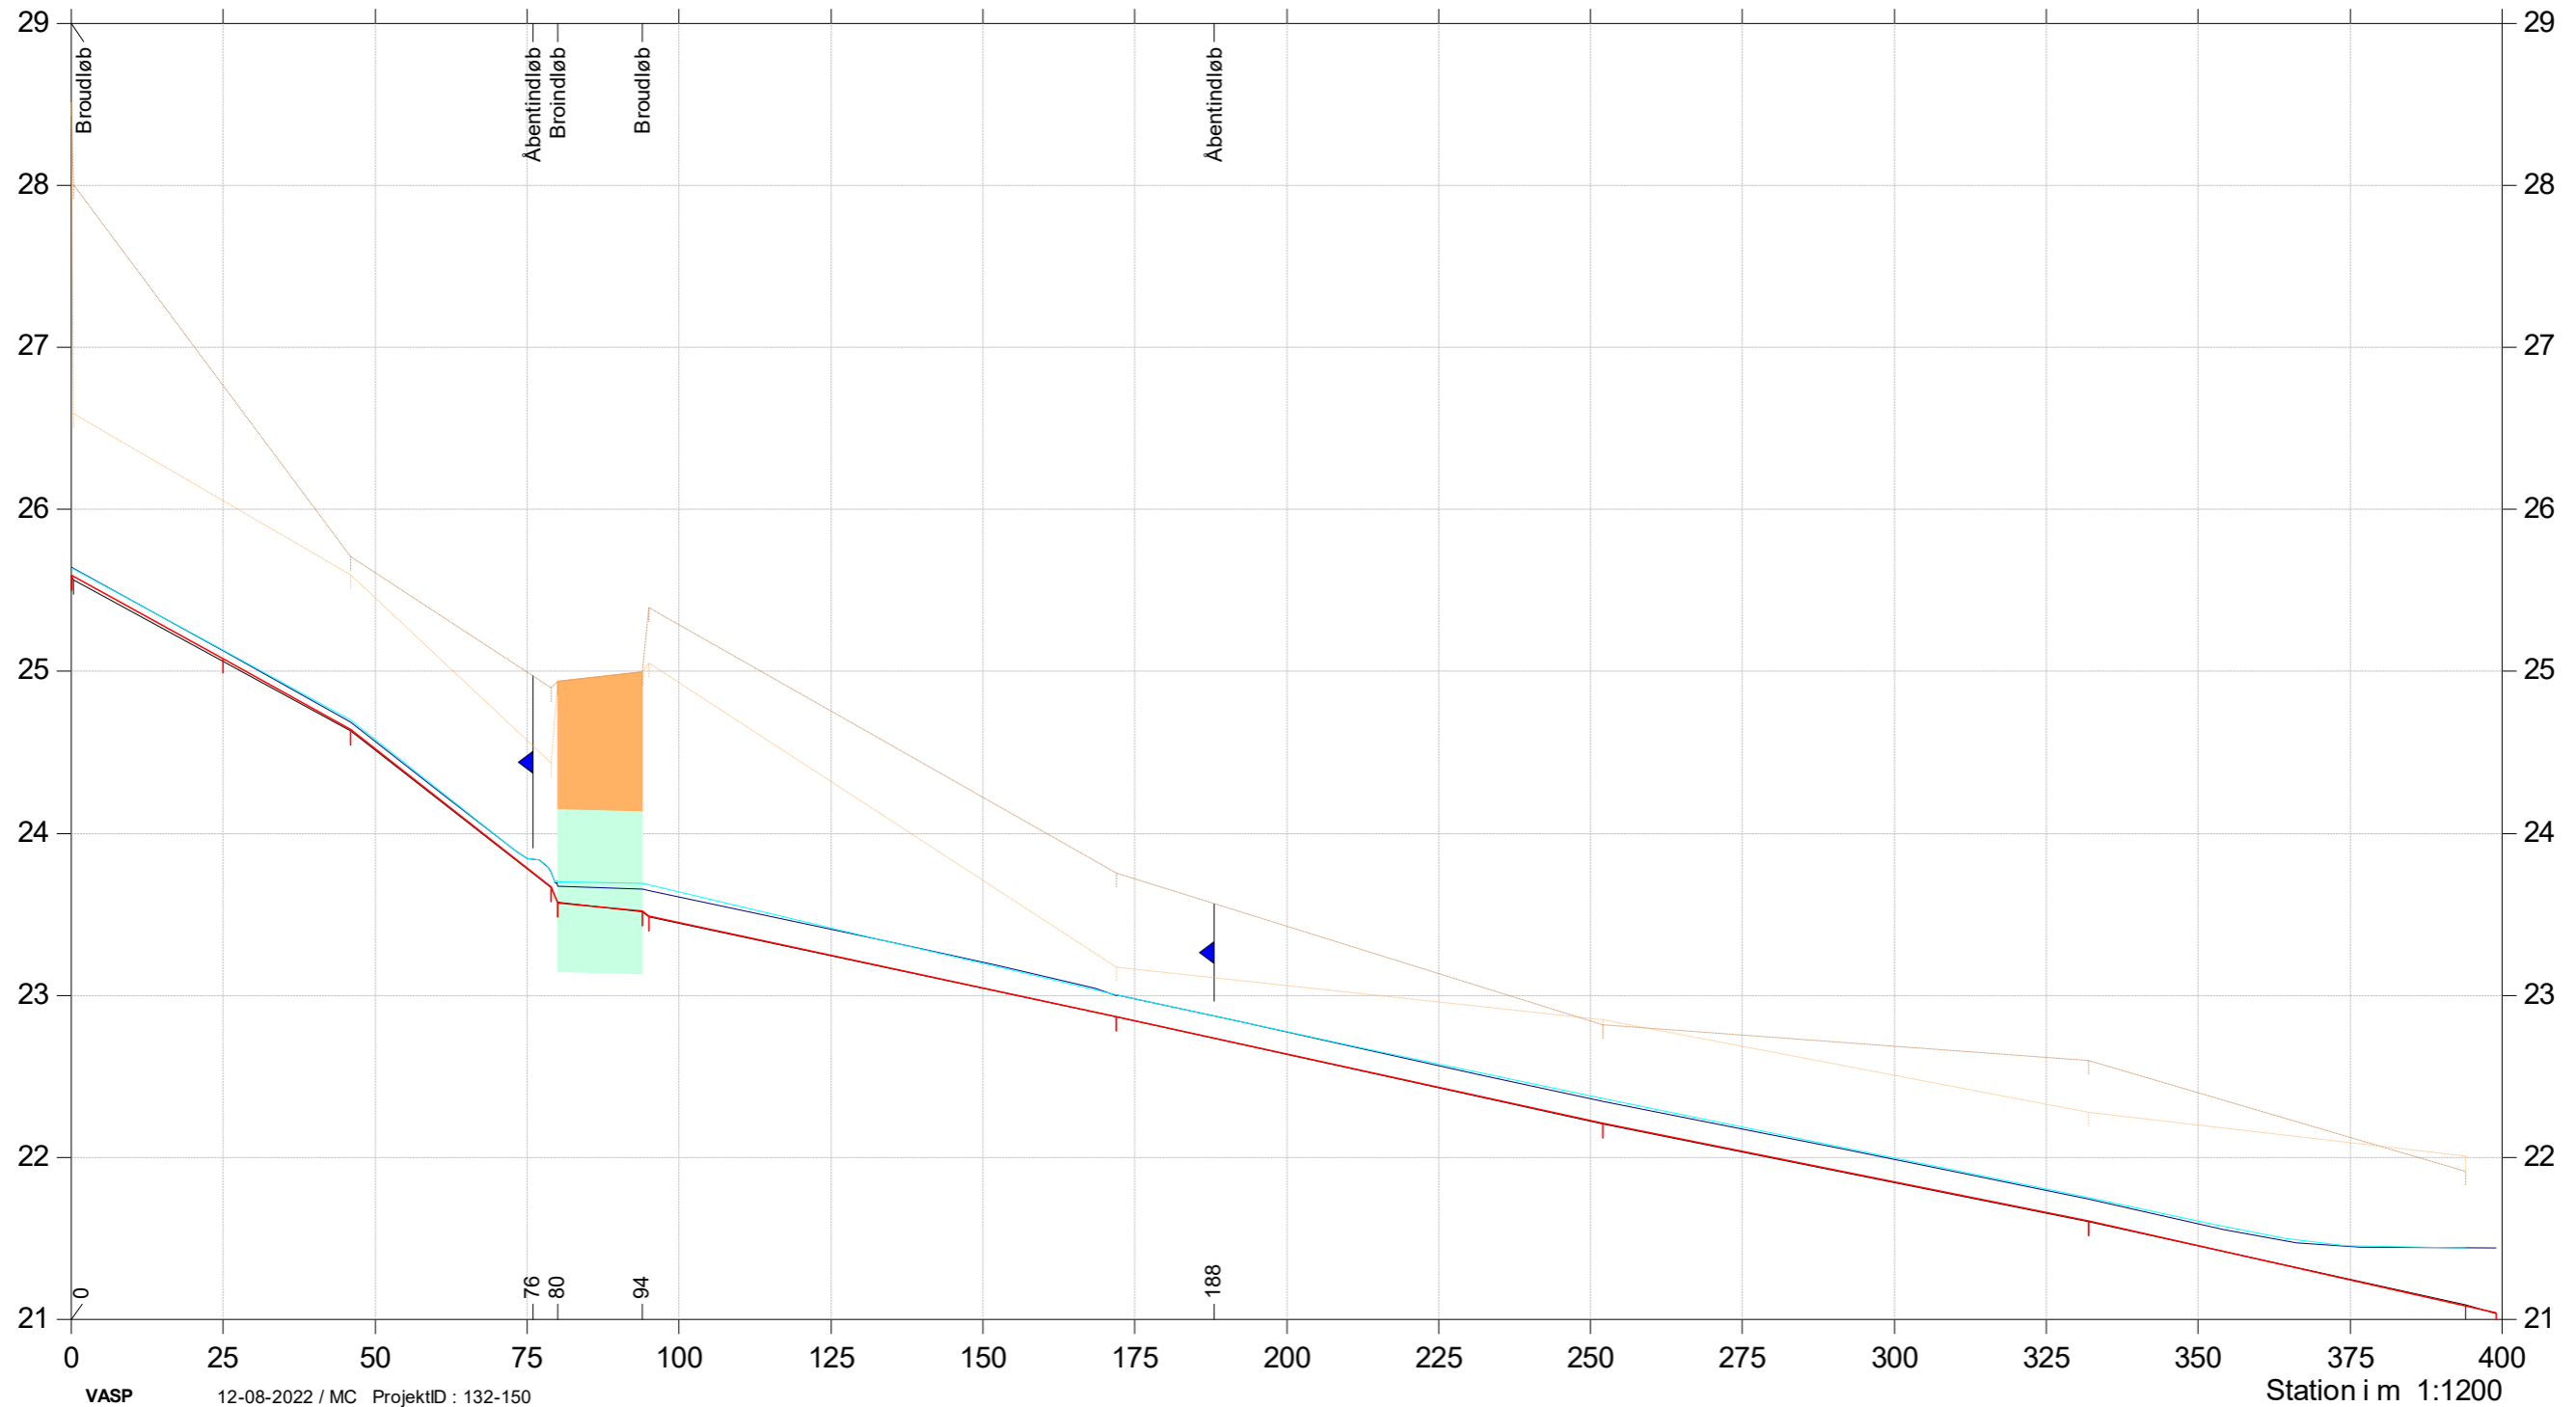
- Regulativ 2023 bund
- Terræn Højre (opmålt)
- Terræn venstre (opmålt)
- Bund (opmålt)
- Opmåling vandspejl medianmaksimum
- Regulativ 2023 vandspejl medianmaksimum

Kote i m DVR90 1:45
