FREDERICIA HAVN  
**BILAG 17 MARINBIOLOGI KAJ 23**

ETABLERING AF NY RO/RO KAJ 23 OG FORLÆNGELSE AF KAJ 19 I FREDERICIA HAVN  
PROJEKTNUMMER 23.1000.56

Marinbiologisk undersøgelse i forbindelse med etablering af ny Ro/Ro kaj 23 i Fredericia Centerhavn.

**Emne** : Havbundsoverflade og marin flora og fauna.

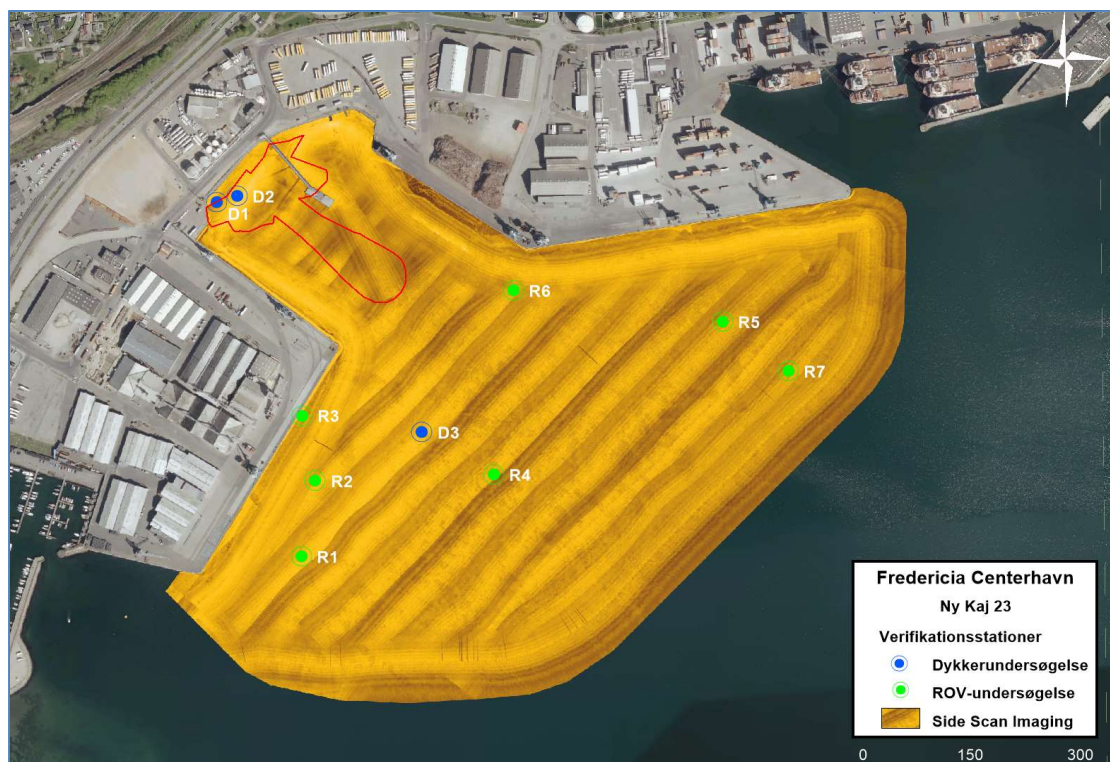
*Figur 3: Side scan imaging ekkogram af undersøgelsesområdet med tilhørende undersøgte stationer til verifikation af substrattyper samt undersøgelse af marin flora og fauna.*

På baggrund af Side Scan undersøgelsen udført den 11. december 2021 samt den efterfølgende SSI-mosaik, *Figur 3*, undersøgte verifikationsstationer udført den 19.-20. december 2021 (Tabel 1 og *Figur 7* til *Figur 14*) og sedimentbeskrivelser fra sedimentundersøgelsen i anlægsområdet (Hvidt, 2021) er de enkelte substrattyper i de fire kategorier vurderet og kortlagt inden for undersøgelsesområdet som vist i *Figur 4*.
