REGULATIV FOR SPANG Å

Dette regulativ danner rets- og administrationsgrundlaget for Spang Å.

Regulativet gælder for Spang Å, som er et offentligt vandløb i Fredericia Kommune.

Vandløbsregulativ 2023
Spang Å

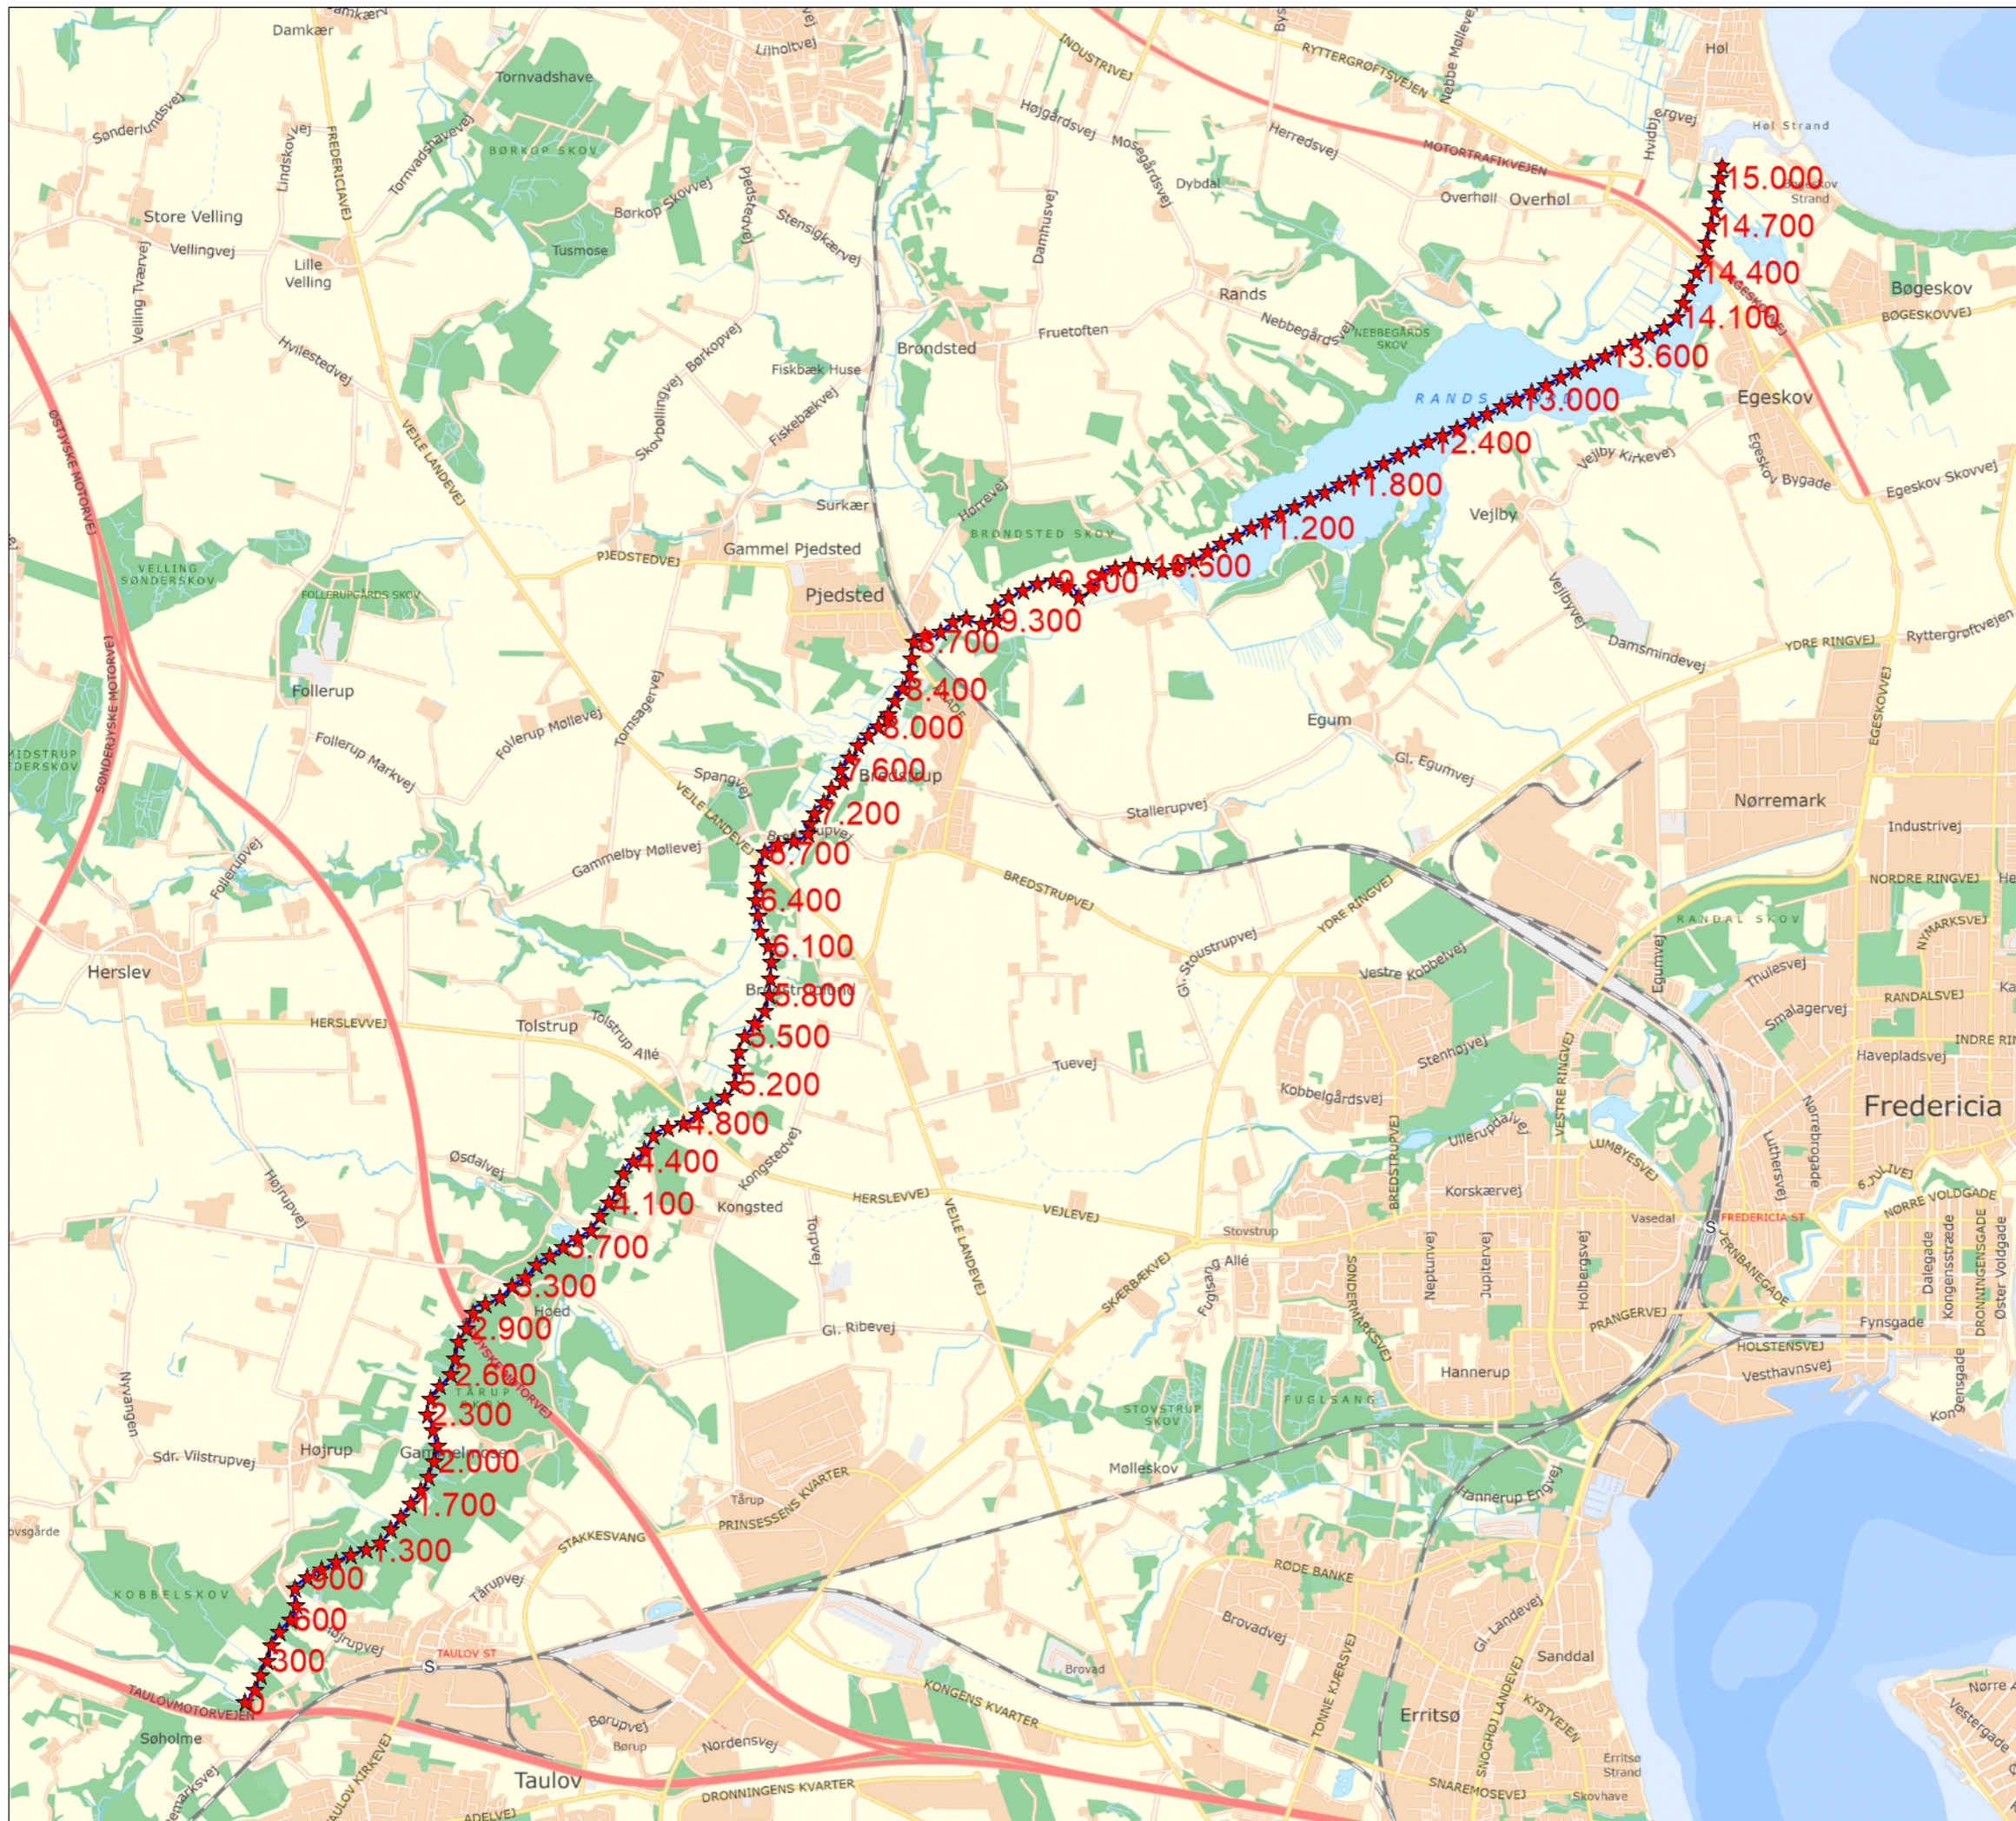
Figur 1: Oversigtskort med stationering.

Vandløbet er stationeret medstrøms med begyndelsepunktet som station 0 m. Stationeringen svarer til afstanden fra begyndelsepunktet i meter og anvendes som stedsangivelse af de forhold, der beskrives i vandløbsregulativet. Plankort med stationering ses på Bilag 2 og Figur 1.

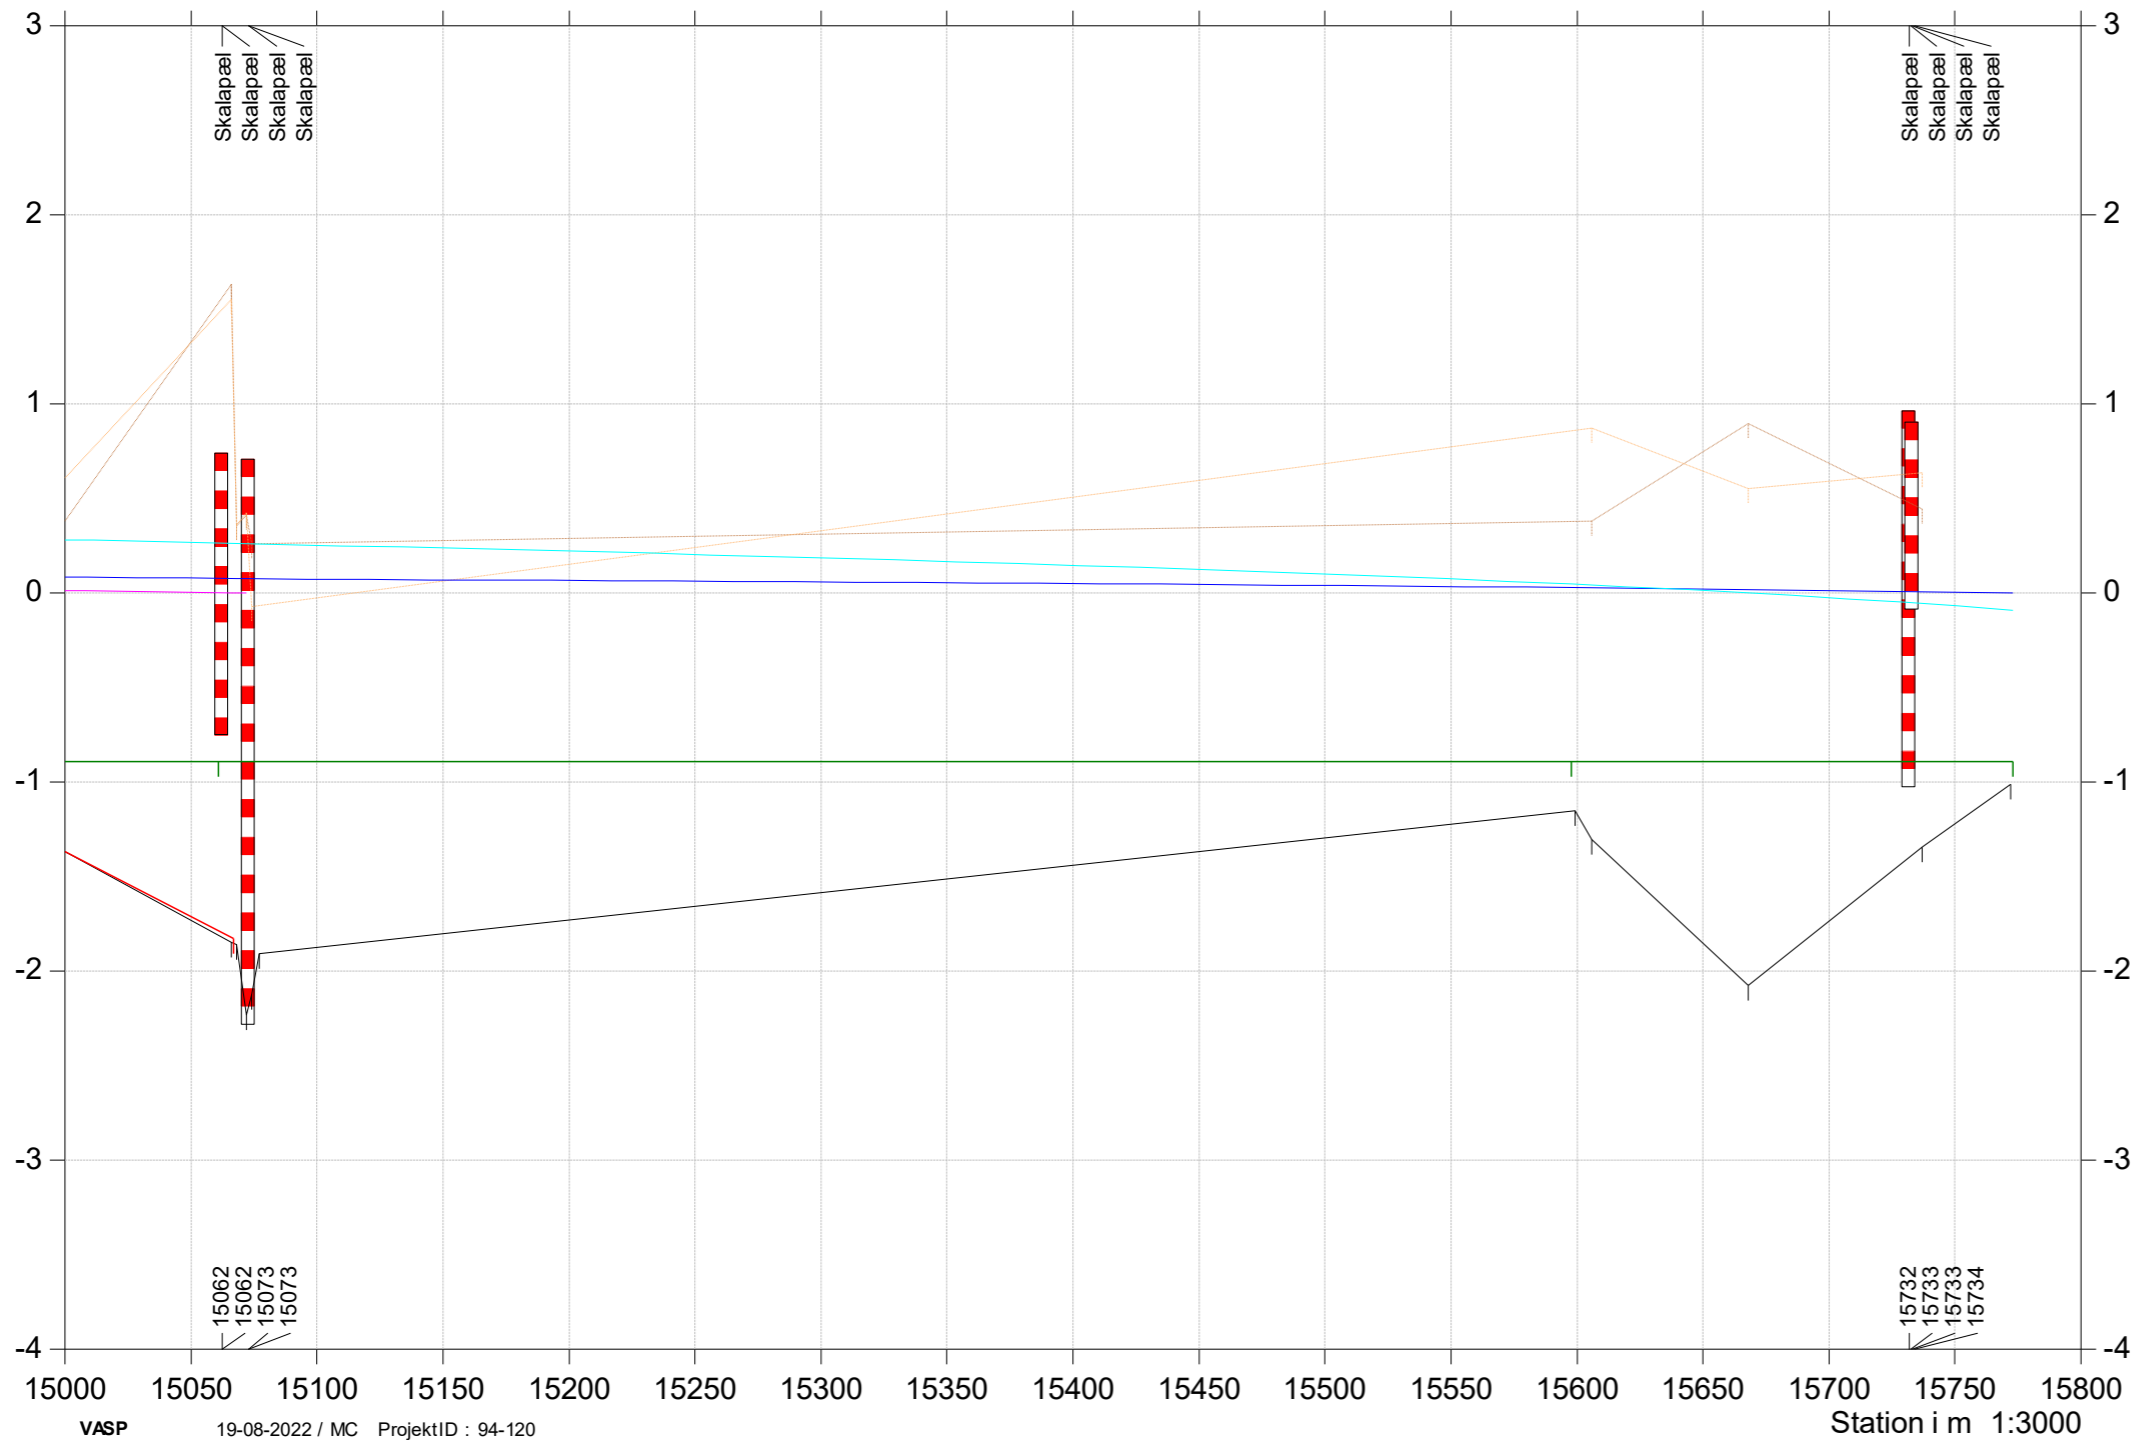
- Regulativ bund
- Terræn Højre (opmålt)
- Terræn venstre (opmålt)
- Bund (opmålt)
- Stor vinterafstrømning vandspejl tidligere regulativ
- Stor vinterafstrømning nuværende vandspejl
- Stor vinterafstrømning vandspejl regulativ 2023
- Regulativ 1996 bund

Kote i m DVR90 1:40
