FREDERICIA HAVN
BILAG 17 MARINBIOLOGI KAJ 23

ETABLERING AF NY RO/RO KAJ 23 OG FORLÆNGELSE AF KAJ 19 I FREDERICIA HAVN
PROJEKTNUMMER 23.1000.56

Marinbiologisk undersøgelse i forbindelse med etablering af ny Ro/Ro kaj 23 i Fredericia Centerhavn.

Emne : Havbundsoverflade og marin flora og fauna.

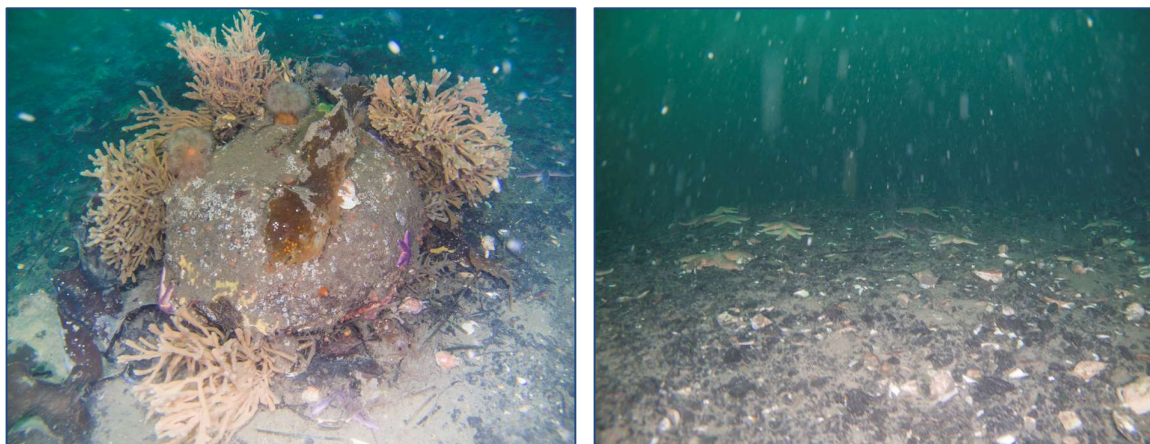
Figur 8: Udvalgte fotos illustrerende substratforhold, flora og fauna på station R1; 14,6 m.

Substrat: Fast bund af siltet grusblandet sand med blåmuslinge-, molbøsters- og gamle østersskaller og en enkelt sten.

Flora: En enkelte brunalge af sukkertang *Saccharina latissima*.

Fauna: Mosdyrkolonier (*Flustra foliacea*), havsvampe (*Halichondria* og *Haliclona*) sidder fasthæftet på de større sten.

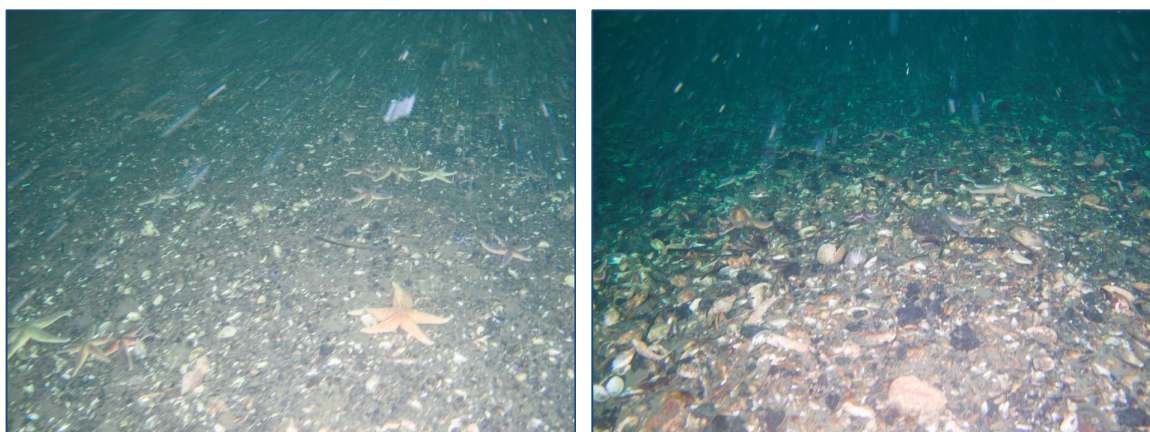
Figur 9: Udvalgte fotos illustrerende substratforhold, flora og fauna på station R2; 13,9 m.

Substrat: Siltet grusblandet sand med spredte mindre sten.

Flora: Ingen registreret.

Fauna: Søstjerner (*Asterias rubens*) og slangestjerner (*Ophiura* spp. og *Amphiura* spp.) dominere faunaen foruden enkelte konksnegle (*Buccinum undatum* og *Nassarius reticulata*).

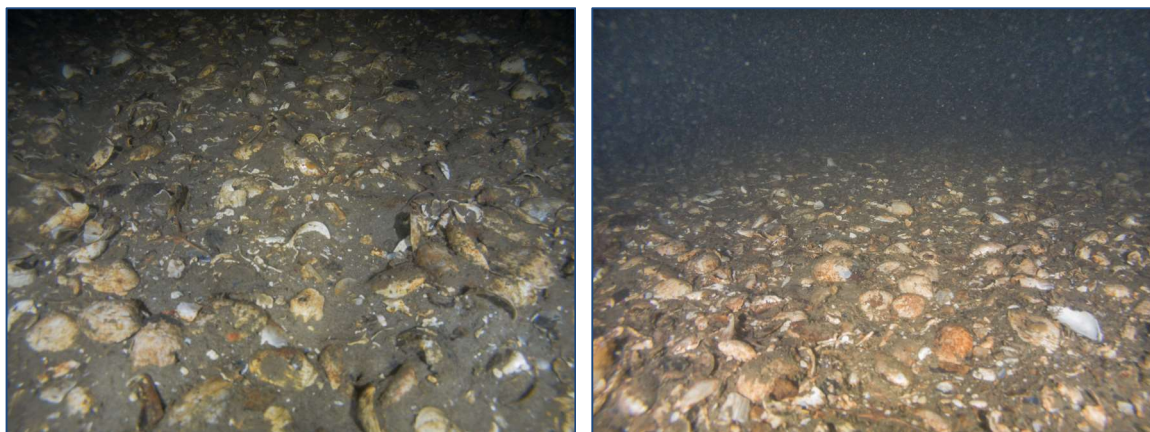
Figur 14: Udvalgte fotos illustrerende substratforhold, flora og fauna på station R7; 21,5 m.

Substrat: Blød sandblandet silt med skaller af sand- og blåmusling samt molboøsters.

Flora: Ingen registreret.

Fauna: Slangestjerner (*Ophiura ssp.*) og enkelte blåmuslinger (*Mytilus Edulis*).
